Baugrundrisiken in schwierigem Untergrund mit geophysikalischen Methoden erkennen und entschärfen – am Beispiel des Neubaus der ARA Furnatsch in S-chanf, GR

Edi Meier¹, Inma Gutiérrez¹, Thomas Rüegg², Markus Berweger³

Keywords: Baugrund, Georadar, Gipskarst, Raibler Schichten

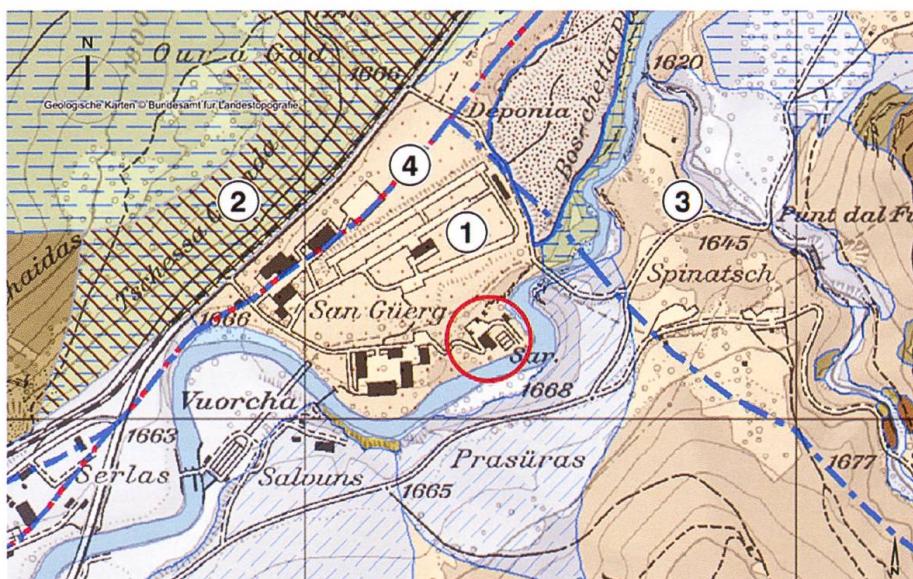
Fig. 2: Geologische Karte des Baustandortes (roter Kreis): 1 = Errdecke, 2 = Silvrettadecke, 3 = Ortlerdecke, 4 = Engadiner Linie (Grundlage: Geocover 1:25'000, © Swisstopo).

Tektonisch befindet sich der Baustandort an einem Hotspot der alpinen Geologie, denn in unmittelbarer Nähe stossen drei Decken aneinander: Die Errdecke, in deren Sedimentgesteinen das Bauareal liegt, begrenzt durch die Silvrettadecke im Nordwesten und Ortlerdecke im Nordosten. Überdies hinaus verläuft die Engadiner Linie – eine der grössten tektonischen Bruchzonen der Alpen – nur wenige hundert Meter nordwestlich des Bauareals durch den Talboden.

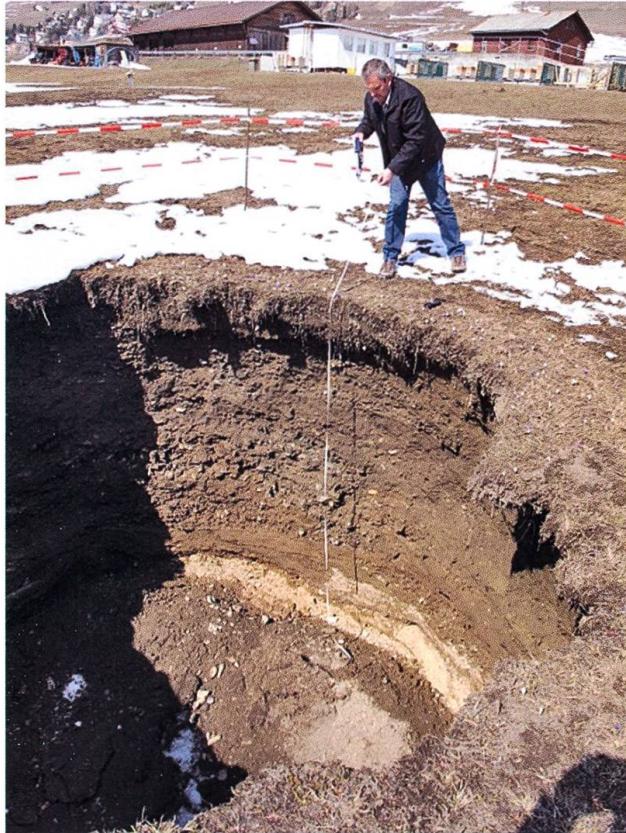
Fig. 3: Geländeeinbruch im Gebiet Champagnas, Zuoz [Bild Th. Rüegg, 16.04.2012].

Ein Beleg dafür, dass die Rauhwackenzüge lokal auch unter den Lockergesteinsfüllungen des Talbodens auftreten und eine Gefährdung für Menschen und Anlagen darstellen können, zeigte im April 2010 ein Ereignis im Talboden zwischen Zuoz und S-chanf. Über Nacht ereignete sich im Gebiet *Champagnas* wenig unterhalb der alten Kantonsstrasse und unweit der Loipe des Engadin Skimarathon ein plötzlicher Geländeeinbruch von mehreren Metern Tiefe (Fig. 3). Das Ereignis ist auf das Kollabieren eines durch Gipskarst entstandenen Hohlraumes in unbekannter Tiefe zurückzuführen.

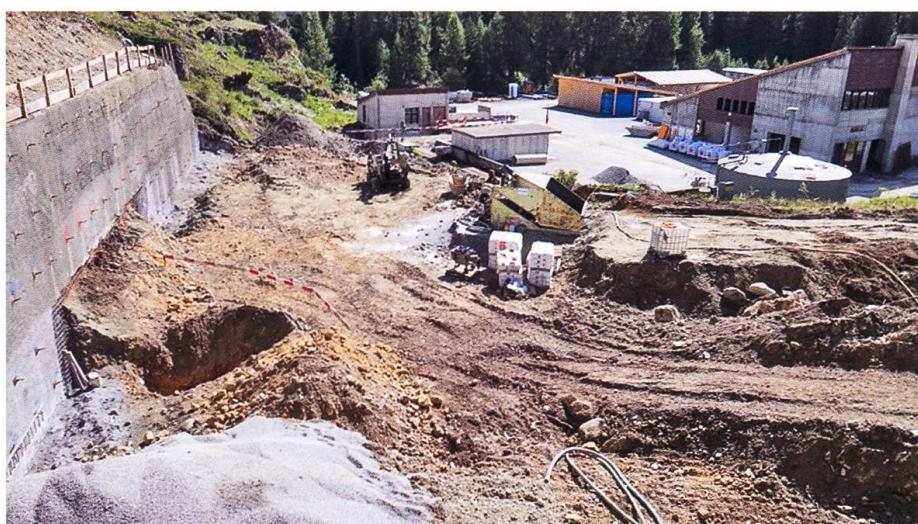
Fig. 4: Lage des freigelegten Karsthohlraumes an der hangseitigen Baugrubenwand [Bild Th. Rüegg, 31.07.2017].

Ende Juli 2017 wurde in der Rauhwacke am Fuss der hangseitigen (nordwestlichen) Baugrubenwand ein spaltenförmiger Karsthohlräum angeschnitten.

Mit dem weiteren Baufortschritt wurde festgestellt, dass es sich beim freigelegten Teil um einen Seitenast eines grösseren zusammenhängenden Systems von Hohlräumen handelte. Anfang August 2017 wurde in der Baugrubensohle eine Karsthöhle mit einem sichtbaren Rauminhalt von weit über 1000 Kubikmetern freigelegt, welche sich nur wenige Meter unterhalb der Baugrubensohle rund 10 Meter unter das zukünftige Gebäude und mindestens 20 m unter die hangseitige Baugrubenwand erstreckte (Fig. 4 und 5).

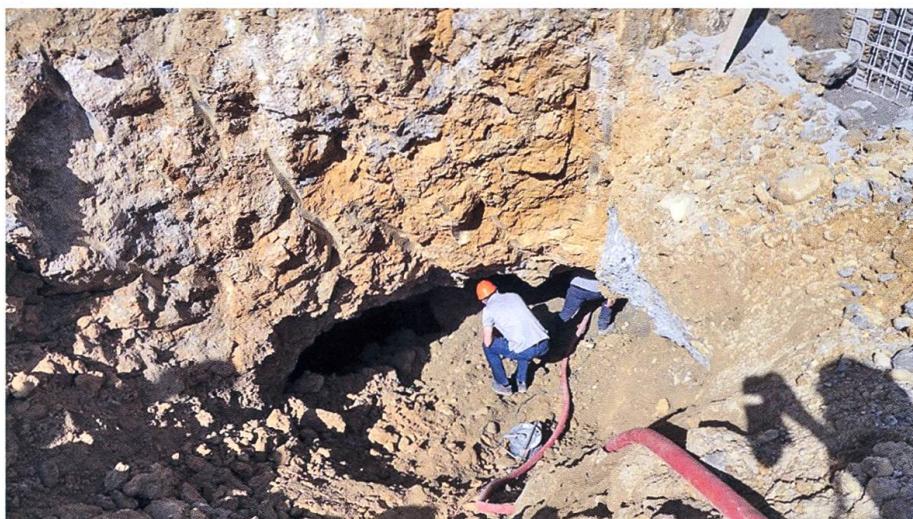
Fig. 5: Freigelegter Zugang zum Karsthohlraum (Bild Th. Rüegg, 04.08.2017).

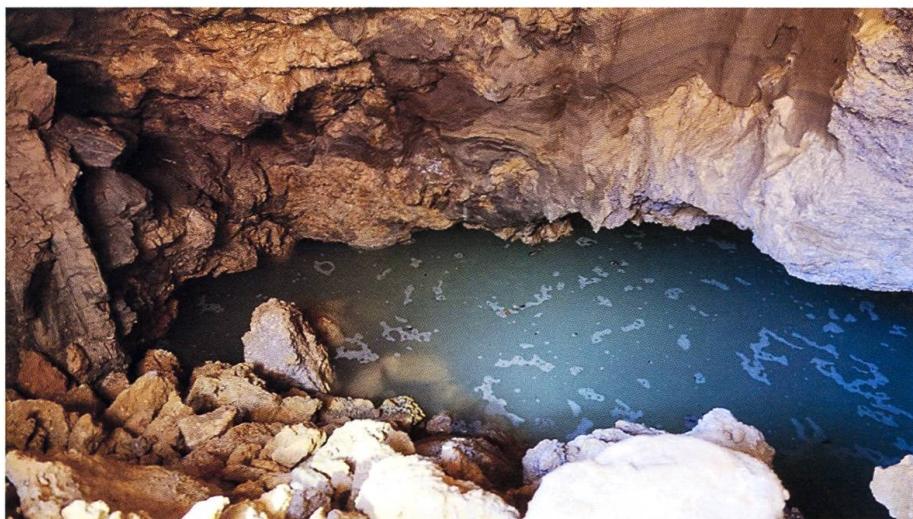
Fig. 6: Im Inneren des Karsthohlraumes (Bild Th. Rüegg, 04.08.2017).

Die obersten 3 Meter dieses Hohlraumes waren mit Luft, der untere Teil mit Wasser von unbekannter Tiefe gefüllt (Fig. 6). Das verbleibende wenige Meter mächtige Dach der Karsthöhle bestand aus stark verwitterter und entfestigter Rauhwacke.

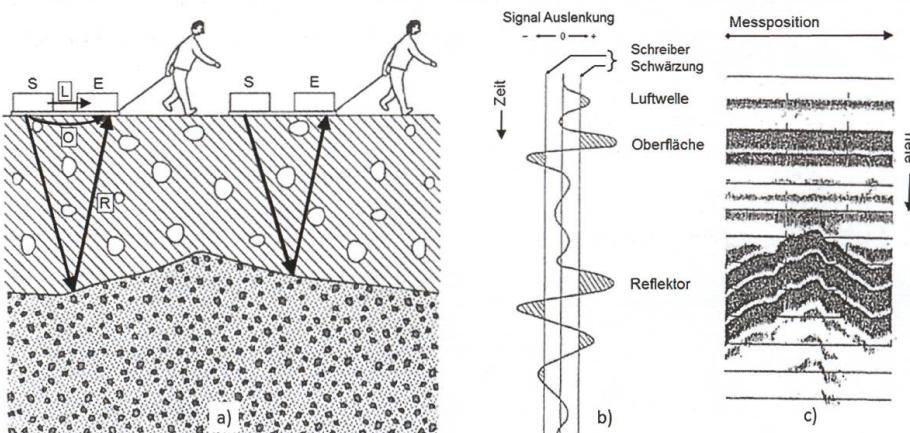
Fig. 7: Messprinzip (Bild aus Meier & Huggenberger 1992, modifiziert): a) elektromagnetischer Puls wird vom Sender (S) ausgestrahlt. Ändert der elektrische Widerstand, wird das Signal reflektiert und vom Empfänger (E) aufgenommen. Das Radar wird zur nächsten Messposition weitergezogen; b) Empfangssignal bei der Empfangsantenne; c) Aneinanderreihung der Empfangssignale ergibt Radargramm.

Die Messapparatur besteht im Wesentlichen aus einer Sende- und einer Empfangsantenne und einem Feldcomputer. Über ein präzises Wegmessrad werden jeweils gleichabständige Messungen ausgelöst. Beide Antennen sind mobil und werden für die Messung über den zu untersuchenden Untergrund bewegt (Fig. 7 und 8). Von der Sendeantenne wird ein Radarimpuls in den Boden abgestrahlt. Dieser Impuls wird von im Boden vorhandenen Grenzflächen (Leitfähigkeitsunterschied zwischen Schichten) reflektiert und das Echo von der Empfangsantenne als sogenannte Spur aufgezeichnet (Fig. 7). Die Laufzeit zwischen Senden und Empfangen des Impulses wird in die entsprechende Tiefenlage des Reflektors umgerechnet.

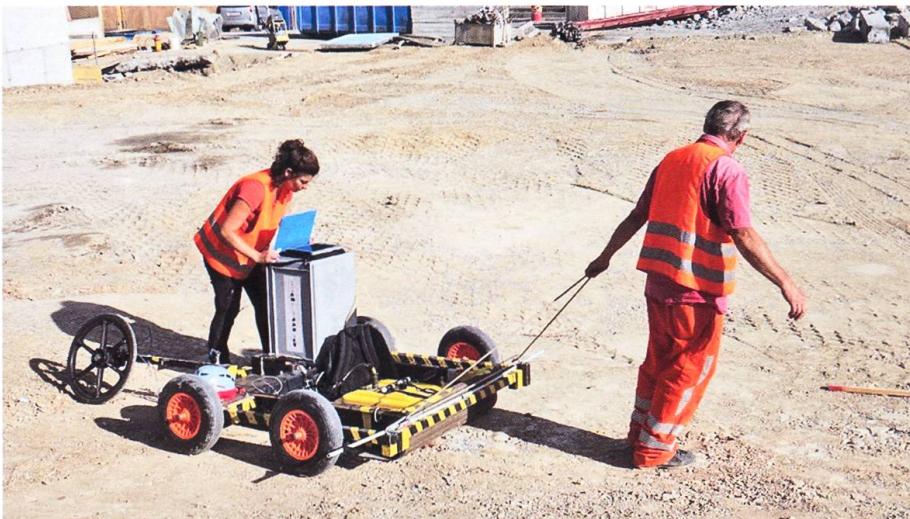
Fig. 8: Das Georadar-Equipment in Aktion (Bild Th. Rüegg, 15.08.2017).

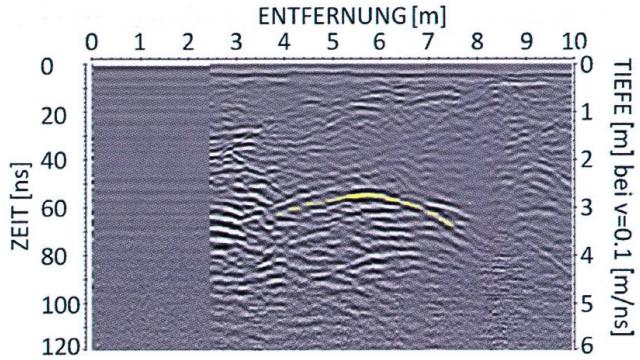
Fig. 9: Ausschnitt eines Radargrammes: Oben ist die Entfernung vom Startpunkt in Metern angegeben, auf der linken Seite die Laufzeit in Nanosekunden und auf der rechten Seite die Umrechnung in eine Tiefe.

Die Reflektogramme der Rohdaten werden unmittelbar nach der Messung auf dem Feldcomputer dargestellt (Fig. 9). Eine zuverlässige Aussage im Feld ist jedoch oftmals schwierig, da die Bilder von Störsignalen wie beispielsweise starken Sendern oder grossen Metallteilen verfälscht werden können. Bei der Nachbearbeitung lassen sich mehrere parallele Radargramme analysieren und die Störsignale mit geophysikalischen Prozessierungsschritten herausfiltern.

In der Figur 9 ist das Radargramm eines Karsthohlräumes dargestellt. Der starke, bogengförmige Reflektor in der bei 5.50 Meter Entfernung nach 50 Nanosekunden in einer Tiefe von 2.70 m zu sehen ist, muss also auf eine Änderung des elektrischen Widerstandes zurückzuführen sein.

Im Rahmen der darauffolgenden Sondierung mit einem Bagger wurde zunächst mitgeteilt, dass in der angegebenen Tiefe von 2.70 m kein Hohlraum zu finden sei. Eine angeordnete Vertiefung der Sondierung führte schliesslich zum Auffinden eines an dieser Stelle erwarteten Karsthohlräumes. Aus der nun bekannten Tiefe liess sich die tatsächliche Geschwindigkeit an dieser Stelle berechnen. Diese lag rund 10% über der ursprünglich angenommen. Mit dieser Erkenntnis konnten die Tiefenangaben präzisiert werden.

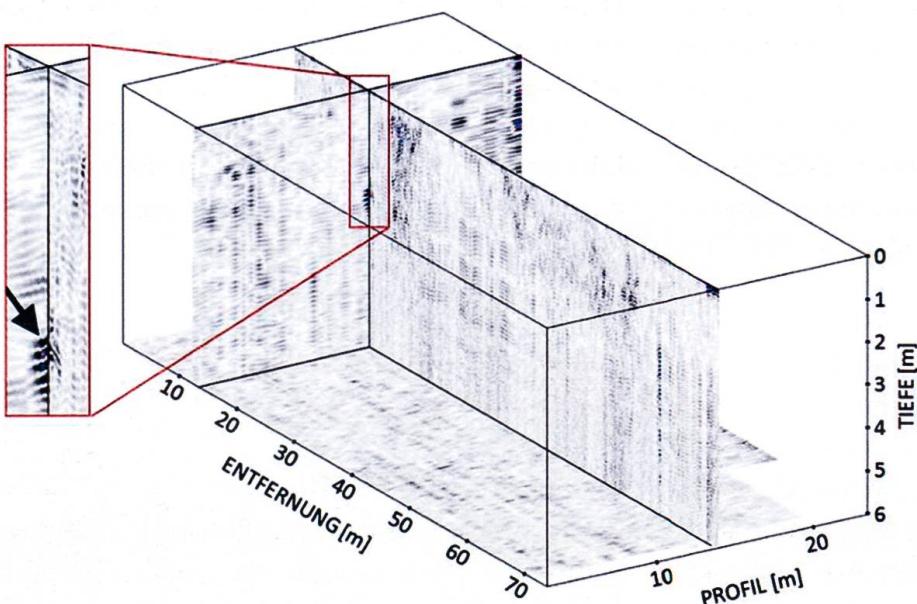
Fig. 10: Dreidimensionale Darstellung der Radardaten. Aufgenommen wurden Längsprofile. Querprofile und Ebenen wurden interpoliert.

Ein Beispiel dazu zeigt Figur 10. Es stellt den

Schnitt vom real gemessenen Längsprofil bei 14 m mit dem interpolierten Querprofil bei 13 m dar. Hier lässt sich deutlich ein Hohlräum erkennen. In dieser Darstellung wurden die starken Signale eingefärbt: Das Reflexionssignal (vgl. Fig. 7b) wurde ab einer oberen Grenze rot und ab einer unteren Grenze blau gefärbt.

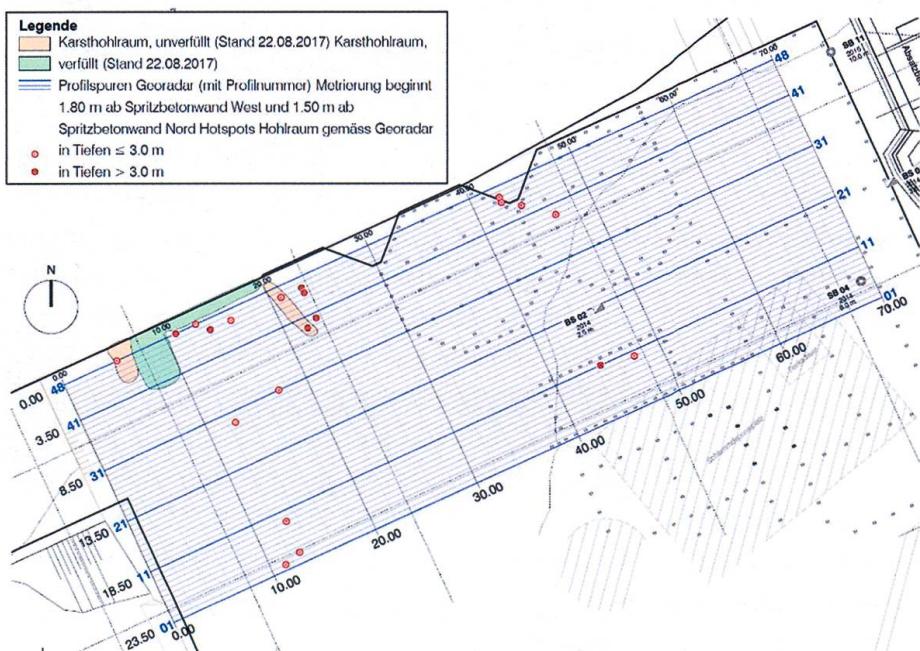
Fig. 11: Im Bauplan eingetragene vereinfachte Darstellung der Ergebnisse. Die blauen Linien entsprechen den aufgenommenen Profilen.

«Hotspots» wurden in den Situationsplan der Baustelle eingetragen (Fig. 11). Um vereinfachte Aussagen zu treffen, wurde nur zwischen untiefen (leere Kreise in Tiefen ≤ 3.0 m), und tiefen Hotspots (ausfüllte Kreise > 3.0 m) unterteilt, wobei die Untiefen mit dem Bagger erreichbar sind.

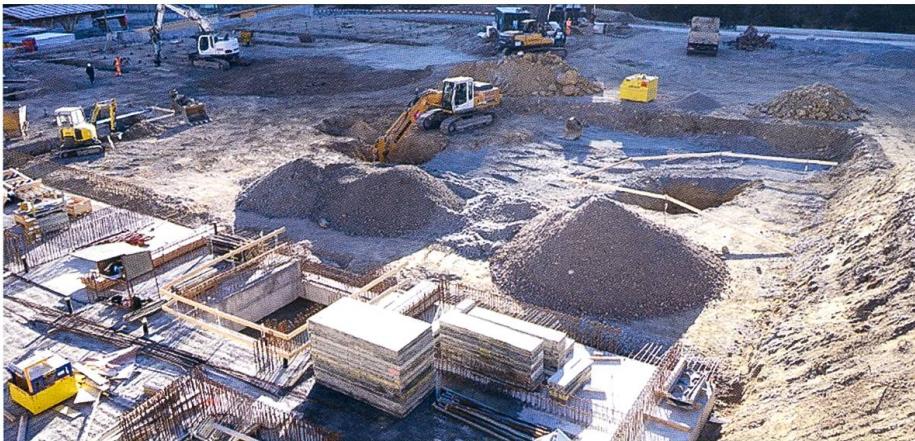
Fig. 12: Freigelegte Karsthöhlräume in der zweiten Untersuchungsetappe. Davor der angelieferte Kiessand zur Verfüllung und Verdichtung (Bild Th. Rüegg, 03.11.2017).

In allen vier Untersuchungsetappen liessen einige der Reflexionssignale mit hoher Wahrscheinlichkeit auf weitere Karsthöhlen schliessen. Tatsächlich wurden diese in der Folge auch festgestellt. An den Verdachtsstellen wurden im direkten Anschluss an die Messungen Nachgrabungen mit einem Bagger angeordnet. Die zum Teil beachtlichen Dimensionen der freigelegten Karsthöhlräume zeigen die Figuren 12 und 13. Sämtliche freigelegten Hohlräume wurden mit Felsblöcken, Kiessand und Beton verfüllt. Insgesamt mussten über 3000 m³ Füllmaterialien aufgewendet werden.

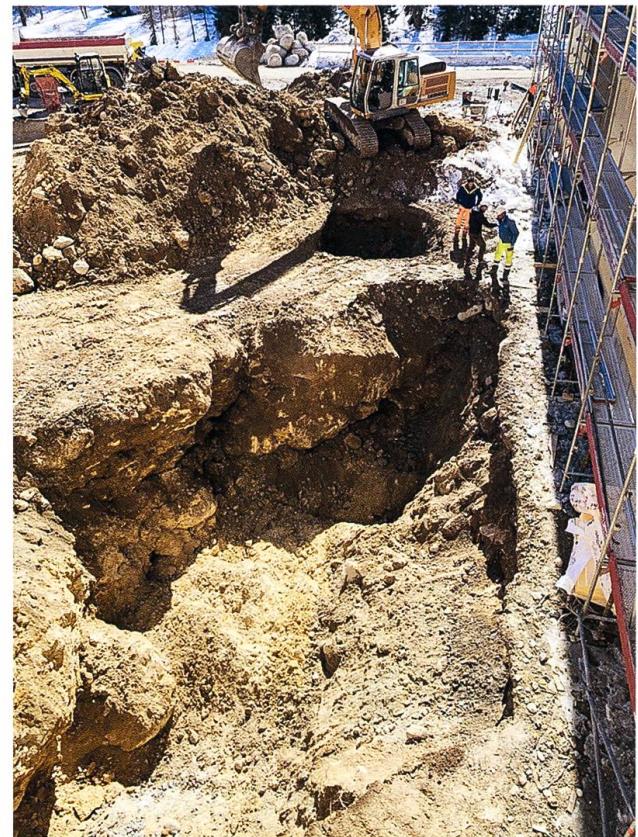
Fig. 13: Das zuletzt vorgefundene Höhlensystem in der vierten Etappe. Rechts im Bild ein bereits fertiggestellter Teil der neuen ARA (Bild M. Berweger, 22.03.2019).
