Artikel: Baugrundrisiken in schwierigem Untergrund mit geophysikalischen Methoden erkennen und entschärfen : am Beispiel des Neubaus der ARA Furnatsch in S-chanf, GR

Baugrundrisiken in schwierigem Untergrund mit geophysikalischen Methoden erkennen und entschärfen – am Beispiel des Neubaus der ARA Furnatsch in S-chanf, GR

Edi Meier ¹, Inma Gutiérrez ¹, Thomas Rüegg ², Markus Berweger ³

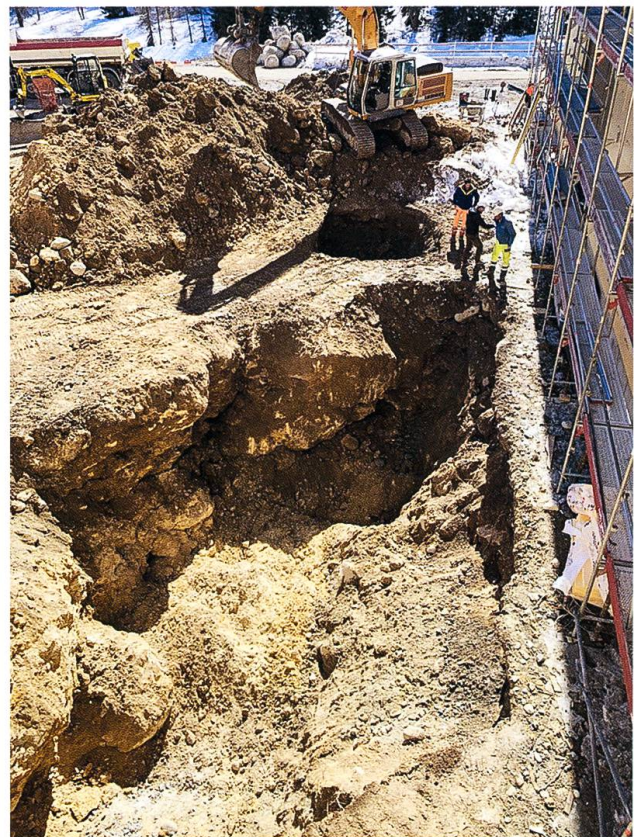
Fig. 13: Das zuletzt vorgefundene Höhlensystem in der vierten Etappe. Rechts im Bild ein bereits fertiggestellter Teil der neuen ARA (Bild M. Berweger, 22.03.2019).
