# Rutschung Braunwald (Kanton Glarus): Der lange Weg der Massnahmenplanung

Stephan Frank<sup>1</sup>

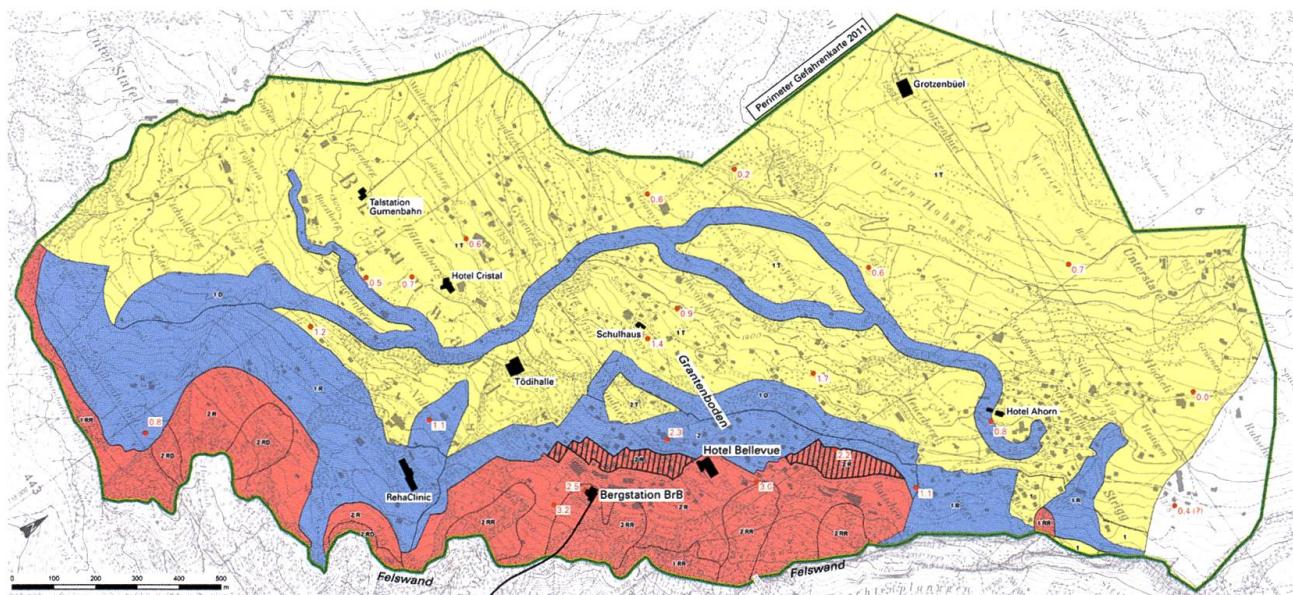
Fig. 1: Heute gültige Gefahrenkarte «Braunwald» für den Prozess «Permanente Rutschung» (rot beschriftete Zahlen = langjährige Bewegungsgeschwindigkeit).

Bedingt durch die permanenten Kriech- und Rutschbewegungen mit periodischen Beschleunigungen und der Gefahr von Murgängen bis ins Tal ergeben sich im Kerngebiet von Braunwald grosse Schutzdefizite. Sowohl die Bergstation (vgl. Fig. 1) wie die Talstation der Braunwaldbahn und das SBB-Trassee (vgl. Fig. 2) liegen in roten Gefahrenzonen.

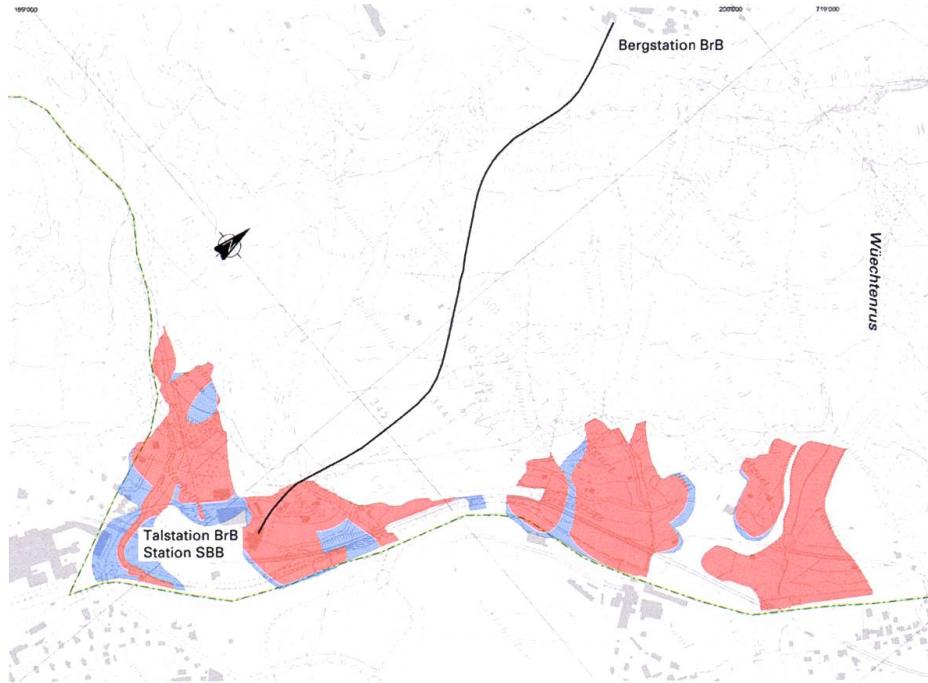
Fig. 2: Heute gültige Gefahrenkarte «Linthal» für den Prozess «Murgang». Bemerkung: Die hangwärtige unnatürliche Begrenzung entspricht dem Gefahrenkarten-Perimeter, stellt also nicht den effektiven Prozessraum dar.

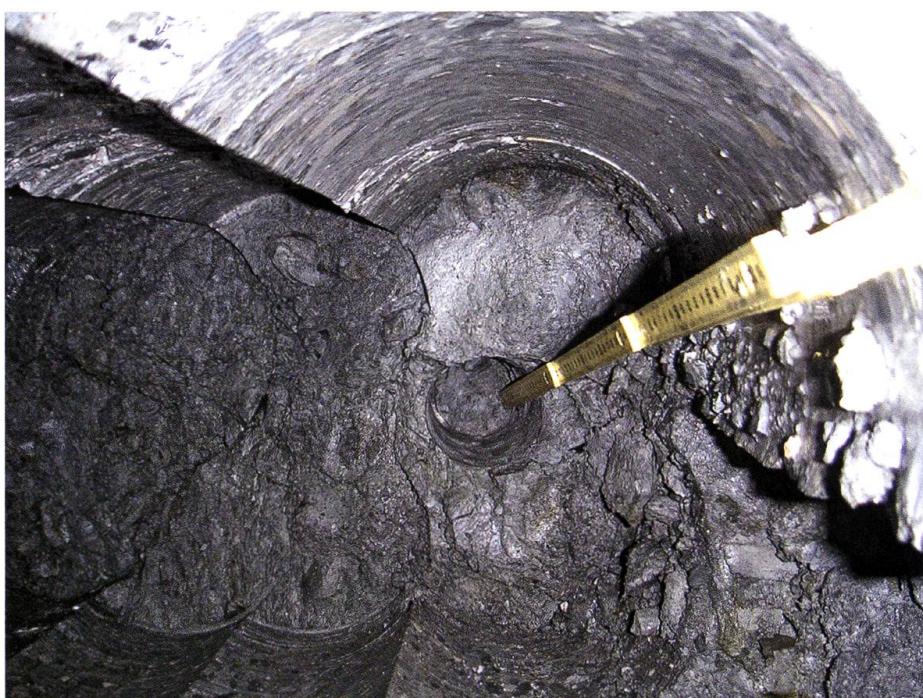
Fig. 3: Ansicht der verlehmtten Schiefer («alpiner Opalinuston», Mols-Member) im aktiven Rutschhorizont, horizontale Bohrung durch den Hauptschacht der Tiefendrainage «Granitenboden» (Foto: S. Frank, 2004).

- Stark verlehmte Schieferzonen (wahrscheinlich Mols-Member der Bommestein-Formation, «Alenian-Schiefer = alpiner Opalinuston») mit allen Übergängen in
- tonigen Silt / siltigen Ton (sog. «Blauer Lehm», vgl. Fig. 3) mit wenig Grobkomponenten aus den oben erwähnten Felsabfolgen.

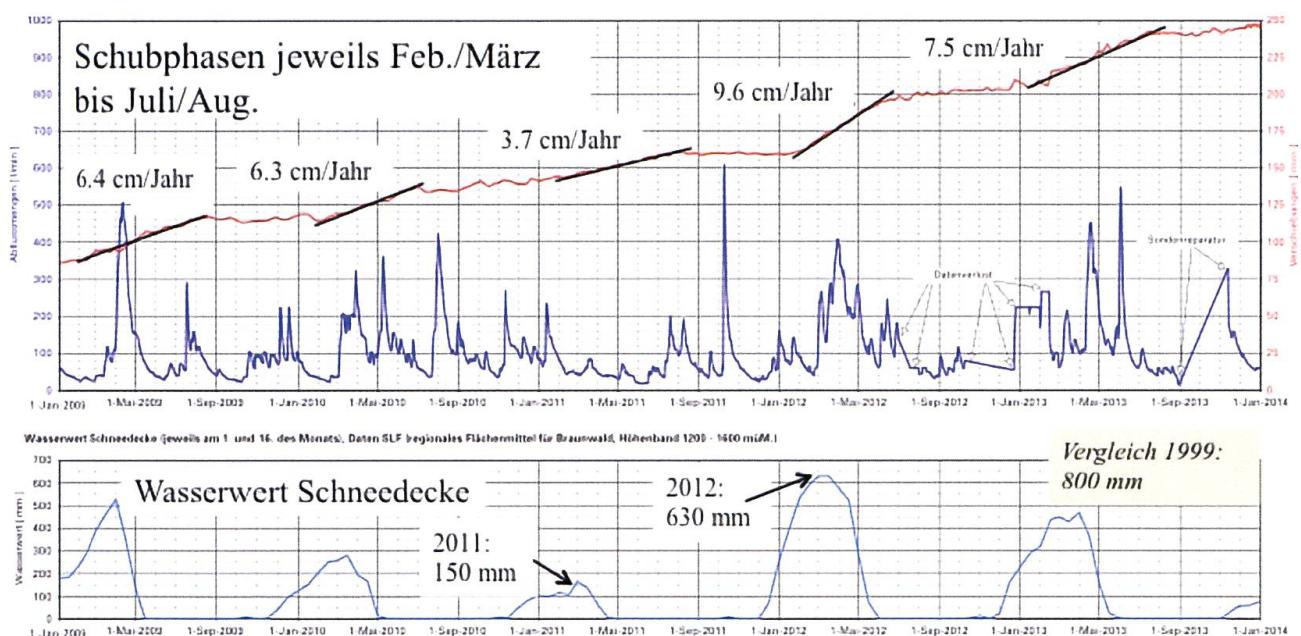
Fig. 4: Mehrjährige Bewegungsmessungen Jan. 2009 – Dez. 2013 mittels permanentem GPS, verglichen mit dem Wasseranfall im bestehendem Drainagesystem «Grantenboden» und den Schneewasserwerten gemäss Messstationen-basiertem Modell SLF (Höhenstufe 1200 - 1600 m ü. M., Gebiet südliches Glarnerland; die manuelle Messstation Braunwald zeigte anfangs März 1999 sogar einen Wert von 1003 mm).

Von den oberen Gebieten mit hoher Rutschmächtigkeit nach unten nimmt die durchschnittliche Geschwindigkeit der Bewegung von wenigen mm/a bis auf über 30 mm/a zu. Typisch ist eine Beschleunigungsphase jeweils im Spätwinter bis Frühsommer, wo je nach Vorsättigung des Untergrundes und Intensität der Schneeschmelze Geschwindigkeiten bis 150 mm/a erreicht werden (vgl. Fig. 4).

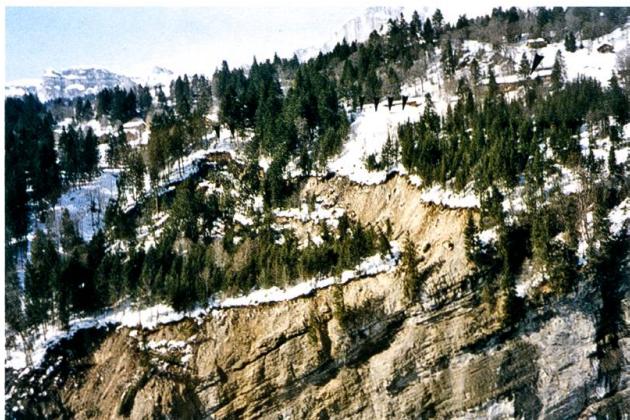
Fig. 5a: Grossrutschereignis «Bätschen» am 11. März 1999: Anrißbereich (Pfeil-Symbole im Schnee) über der Felswand (Foto: S. Frank, 12.3.1999).

Ende Februar / Anfang März 1999 führte die Beschleunigung der bekannten, grossen Rutschmasse von Braunwald (Schindler 1982) zu mehreren Lockergesteinsabbrüchen über die Felswand ins Tal. Auslöser waren eine sehr niederschlagsreiche Vorperiode im Herbst 1998, extreme Schneefälle («Lawinenwinter») und intensive Regenfälle in den Schnee Ende Februar 1999. Dadurch ausgelöste Murgänge mit einer Gesamtkubatur von rund 100'000 m<sup>3</sup> erreichten die Linth bei Rüti (vgl. Fig. 5b) und führten zu einem Rückstau des Flusses. Weitere ca. 100'000 m<sup>3</sup> der Rutschmasse blieben über der Felswand stehen (vgl. Fig. 5a). Die Ereignisse 1999 sind in Frank & Zimmermann (2000) detailliert beschrieben.

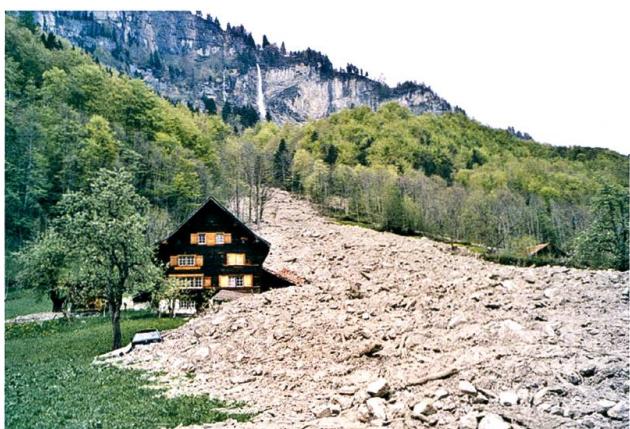
Fig. 5b: Grossrutschereignis «Bätschen» am 11. März 1999: Murgangablagerungen im Tal bei Rüti (Fotos: S. Frank, Mai 1999).

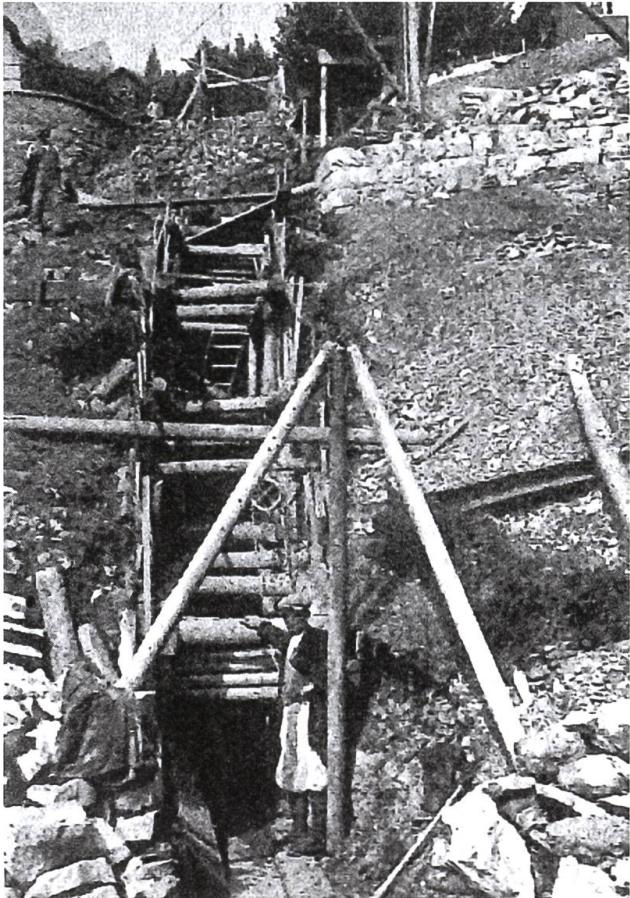
Fig. 6: Bau eines von Hand erstellten Sickergrabens neben der Bergstation der Braunwaldbahn, 1932 oder 1933 (aus Marthaler & Boller 1934).

und der Bergstation 1932/33 gemäss Projekt «Marthaler und Boller» aus Zürich eine grössere Tiefenentwässerungsanlage geplant. Als Kernstück war ein seitlich der Bergstation liegendes Entwässerungssystem mit bis zu 15 m tiefen Sickergräben vorgesehen (ausführlich beschrieben in Marthaler & Boller 1934, vgl. Fig. 6). Ausgeführt wurde die Entwässerung im bergwärtigen Teil als Stollen von ca. 2 Meter Höhe. Dieser ist auch heute noch teilweise wirksam.

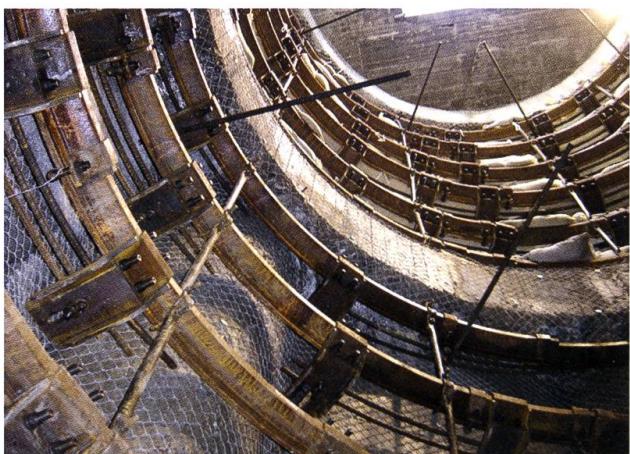
Fig. 7a: Tiefendrainage «Grantenboden»: Blick aus dem 17 m tiefen Hauptschacht bei den Sicherungsarbeiten 2005 mit ringförmigem Stahleinbau und Knautschzonen aus Sandsäcken (erst im oberen Teil eingebaut; Foto tbf-marti ag, 5. Aug. 2005).

Dies ist die grösste heute noch in Betrieb stehende Entwässerungsmassnahme in Braunwald (vgl. Fig. 7a und 7b).

Im Hauptzugangsschacht (Fig. 7a) wurde eine einfache Bewegungsüberwachung mittels eines Pendels installiert, welche die anhaltende Beschleunigung seit dem Ereignis 1999 klar dokumentiert (Fig. 8).

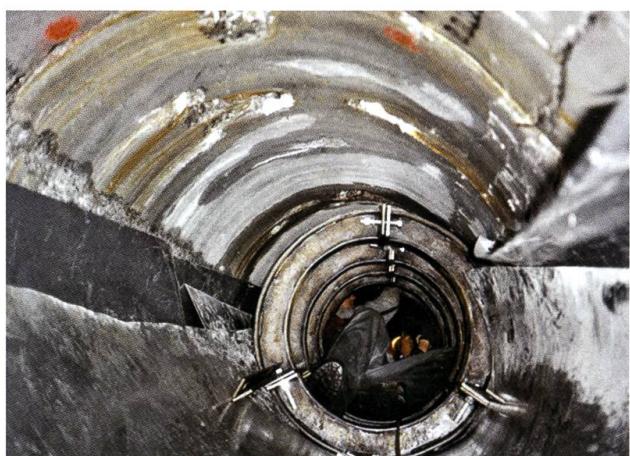
Fig. 7b: Mit Stahleinbau gesicherte Schadstelle in den Pressrohren Ø 100 cm der horizontalen Basisentwässerung (Foto S. Frank, Nov. 2000).

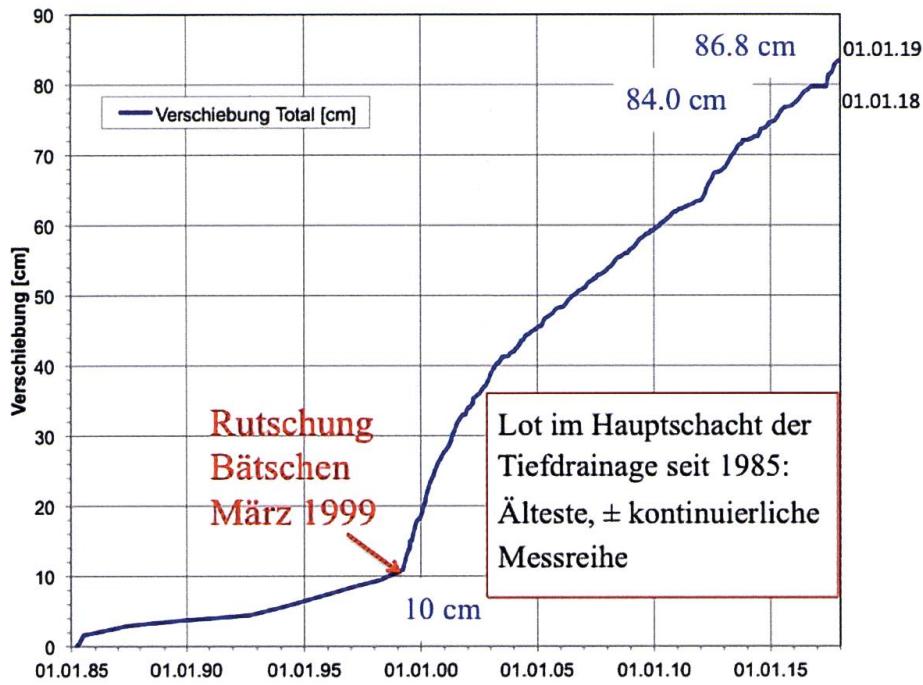
Fig. 8: Bewegungsmessung 1985 – 2018 mittels Vertikalpendel im Hauptschacht der Tiefendrainage «Grantenboden»: Anhaltende Beschleunigung seit März 1999.

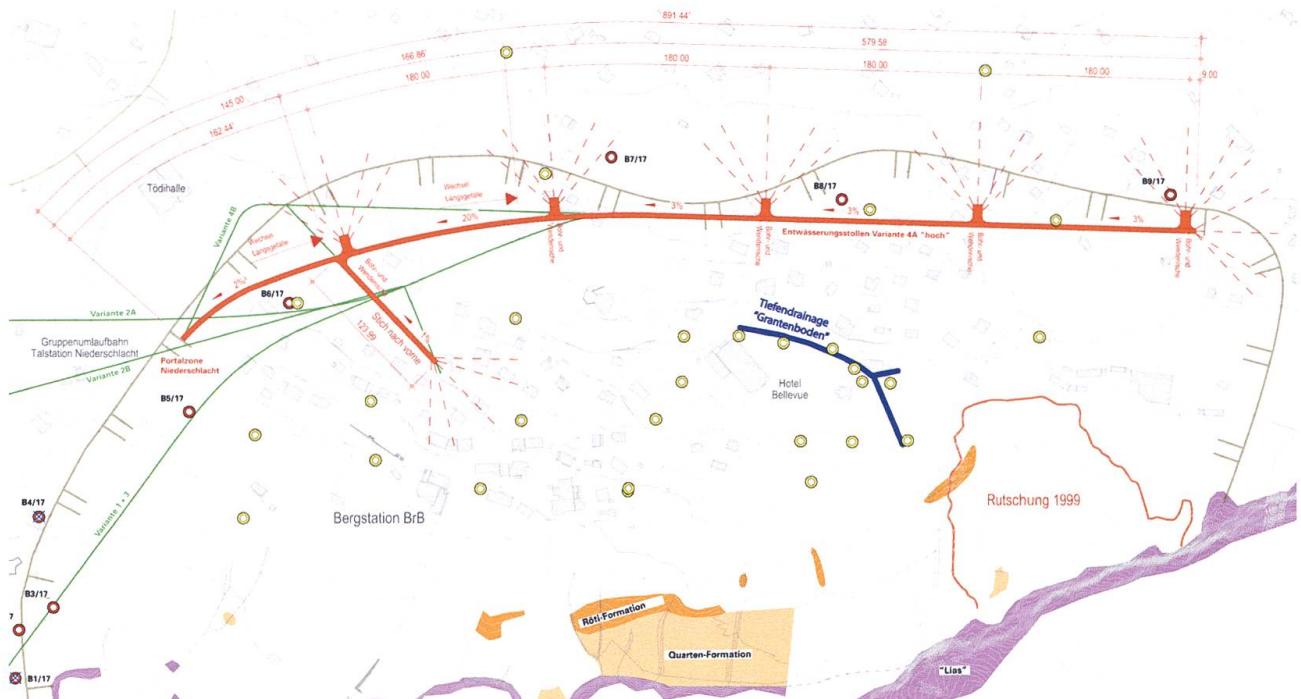
Fig. 9: Situation des geplanten Entwässerungsstollens Braunwald. Der Stollen durchquert den unteren Teil der Rutschmasse bergseitig der bestehenden Tiefendrainage «Grantenboden» und der Rutschung «Bätschen 1999» (aus Dr. von Moos AG, 2018).
