# Susten, Berner Oberland, Felsstürze Steigletscher 2019/2020

## Nils Hählen<sup>1</sup>, Hans Rudolf Keusen<sup>2</sup>

**Stichworte:** Gadmen, Susten, Steigletscher, Felssturz

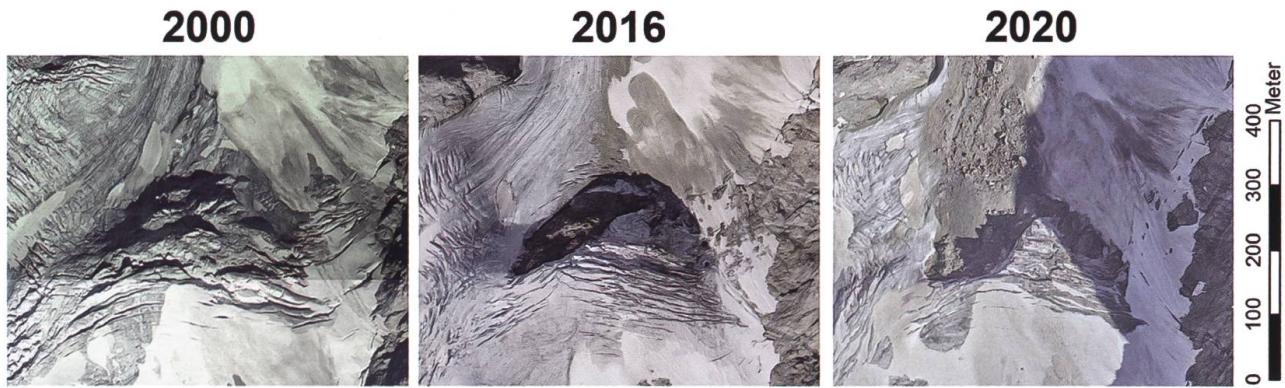
Fig. 1: Zeitserie Orthofoto 2000, 2016 (beide swissimage by swisstopo) und 2020 (Abteilung Naturgefahren by Flotron AG). Im Jahr 2000 war die Felsstufe noch komplett mit Eis überdeckt. Einige Jahre später wurde die eisfreie Fläche von Jahr zu Jahr grösser.

Schweizer Alpen hat auch der Steigletscher in den letzten Jahrzehnten viel Eisvolumen verloren. Seit 1893 verkürzte sich seine Länge um über 1.1 km. Besonders stark ist die Längenänderung seit dem Jahr 2000 (GLAMOS). Durch den stetigen Gletscherrückgang ist auf ca. 2450 m ü. M. in den letzten Jahren eine Felsstufe zum Vorschein gekommen (vgl. Fig. 1).

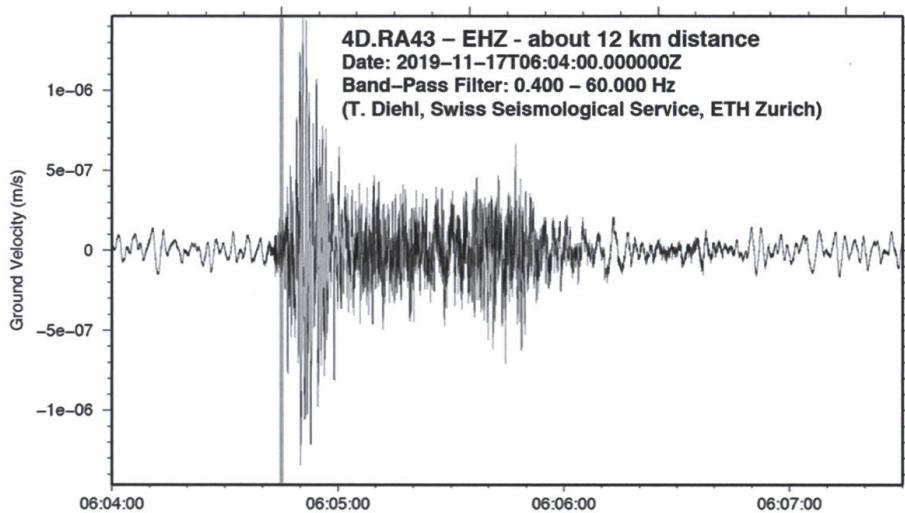
Fig. 2: Seismogramm des Felssturzes vom 17. November 2019, aufgezeichnet an einer Station des SED am Fuss des Rhonegletschers, ca. 12 km südlich des Felssturzes. Die Zeitskala ist in UTC angegeben. Copyright Schweizerischer Erdbebendienst an der ETH Zürich, 2021.

Am Sonntag 17. November 2019 detektierte der Schweizerische Erdbebendienst (SED) im Gebiet Tierbergli um 07:04 Uhr Ortszeit eine starke Erschütterung (siehe Fig. 2), die von einem Bergsturz, Felssturz oder einer sehr grossen Lawine stammen konnte. Das Signal dauerte rund eine Minute. Der Abteilung Naturgefahren und auch den lokalen Sicherheitsverantwortlichen waren keine Ereignisse bekannt. Da der Sustenpass im Winter geschlossen und im November und Dezember kaum Menschen im Gebiet Steigletscher unterwegs sind, wurde die Lokalität des Ereignisses erst später entdeckt.

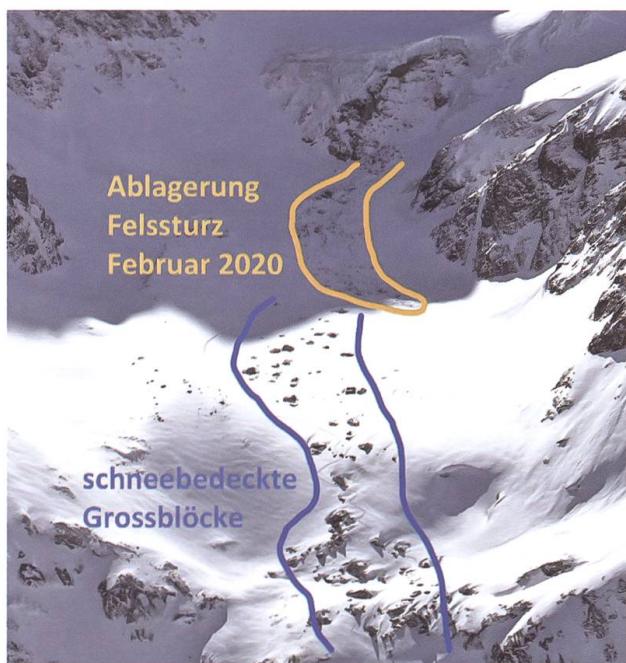
Fig. 3: Schneebedeckte Grossblöcke unterhalb der frischen Spuren des Abbruchs vom Februar 2020 (Foto: Abteilung Naturgefahren).

Am 21. Februar 2020 ereignete sich ein nächster Abbruch. Dieser wurde von Skitourentengängern am Folgetag bemerkt und dem SAC gemeldet. Der SED konnte ein Signal an diesem Datum um 21:59 Uhr Ortszeit ausmachen, das gut 20 Sekunden dauerte. Am 4. März 2020 fand ein Rekoflug zur Abbruchsstelle statt. Neben dem gut erkennbaren Prozessraum vom Abbruch vom 21. Februar 2020 wurden damals auf dem Gletscher unter dem Schnee zahlreiche Grossblöcke entdeckt, die auf dem Orthofoto von 2016 noch nirgends zu sehen waren. Daraufhin wurden Satellitenbilder vom November 2019 ausgewertet und dabei der Prozessraum des ersten Felssturzes entdeckt, der diese Blöcke abgelagert hat. Damit war das Ereignis, das der SED im November 2019 detektiert hat, endlich gefunden.

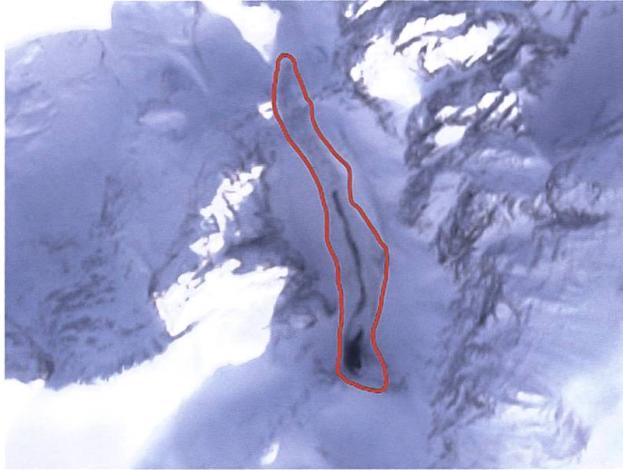
Fig. 4: Aufnahme Sentinel-Satellit vom 21.11.2019, worauf das Ereignis 17.11.2019 gut zu erkennen ist (Quelle: ESA).

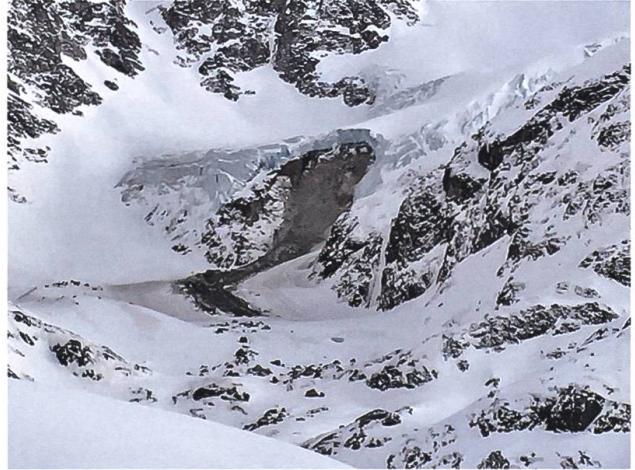
Fig. 5: Aufnahme eines unbekannten Skitourengängers am 22.02.2020 vom Gegenhang mit gut erkennbarem Abbruch vom 21.02.2020.

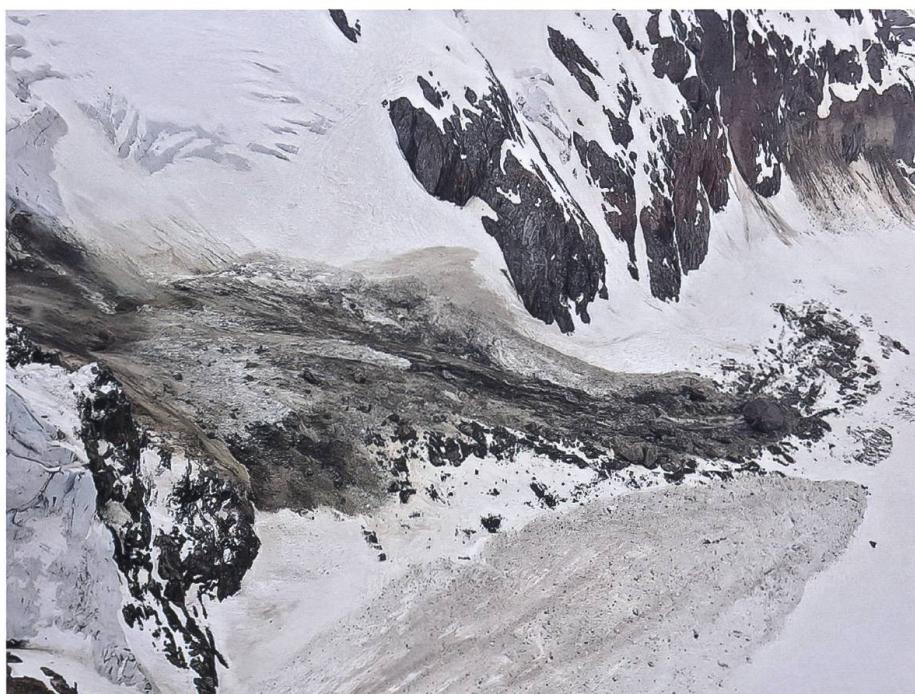
Fig. 6: Abbruch vom 25. April 2020, oben Felssturz und unten wahrscheinlich sekundär ausgelöster Eisabbruch (Foto: Kantonspolizei Bern).

Am Samstagmorgen, 25. April 2020, ereignete sich der dritte Felssturz. Da sich zu diesem Zeitpunkt zahlreiche Skitourengänger im Gebiet aufhielten, wurde eine Suchaktion ausgelöst. Glücklicherweise waren aber keine Personen von diesem Ereignis betroffen.

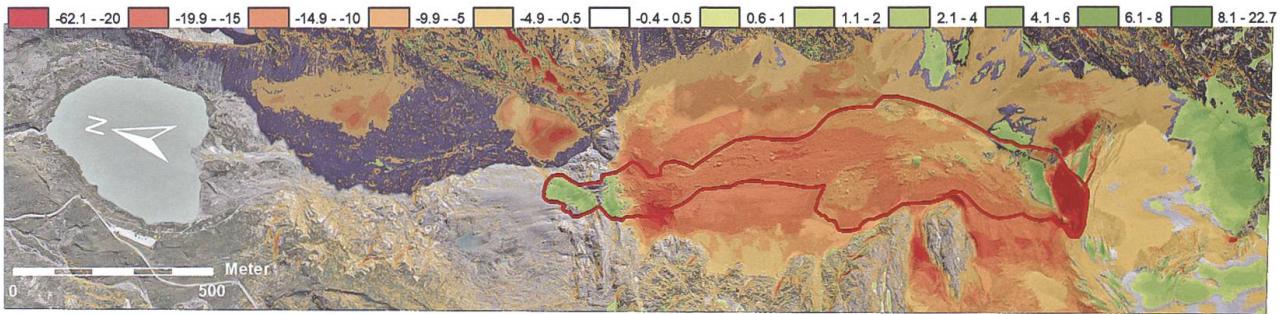
Fig. 7: Höhendifferenz zwischen SwissALTI3D und Höhenmodell 2020 in Meter.

Im durch den Felssturz nicht betroffenen Gletscherbereich betrug die Höhenänderung durch Gletscherschmelze zwischen 2016 und 2020 zwischen 3 und 13 Meter (vgl. Fig. 7). Die Höhenänderungen variieren über kurze Strecken stark, so dass keine einfache Kor-

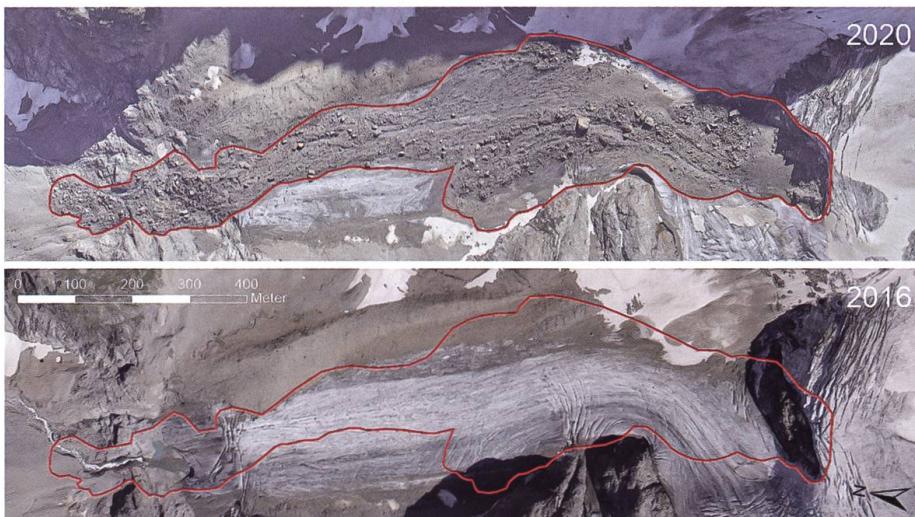
Fig. 8: Orthofoto vor den Ereignissen 2016 unten (Quelle: swissimage by swisstopo) und nach den Ereignissen 2020 oben (Quelle: Abteilung Naturgefahren by Flotron AG).

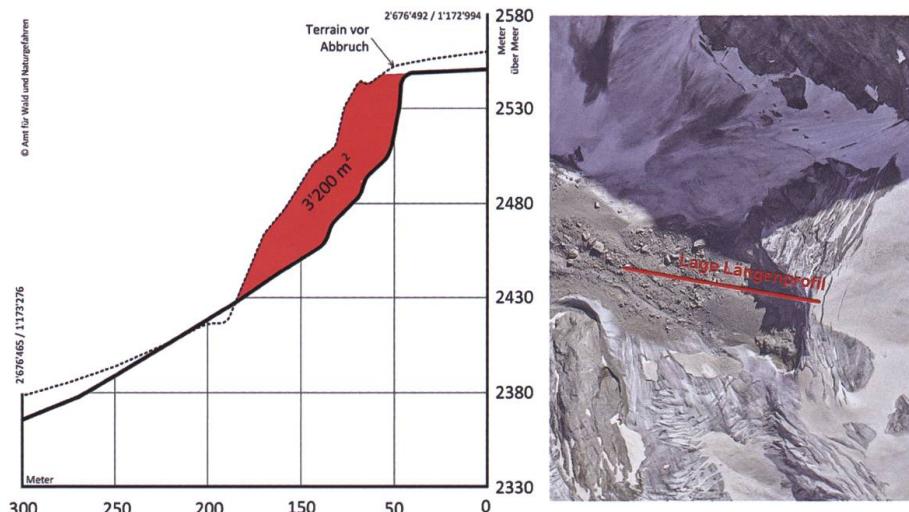
Fig. 9: Längenprofil (Bild links) durch den Anriß mit Verlauf der Geländeoberfläche vor dem Ereignis (gepunktet) und nach dem Ereignis (ausgezogen) und Lage des Profils (Bild rechts).

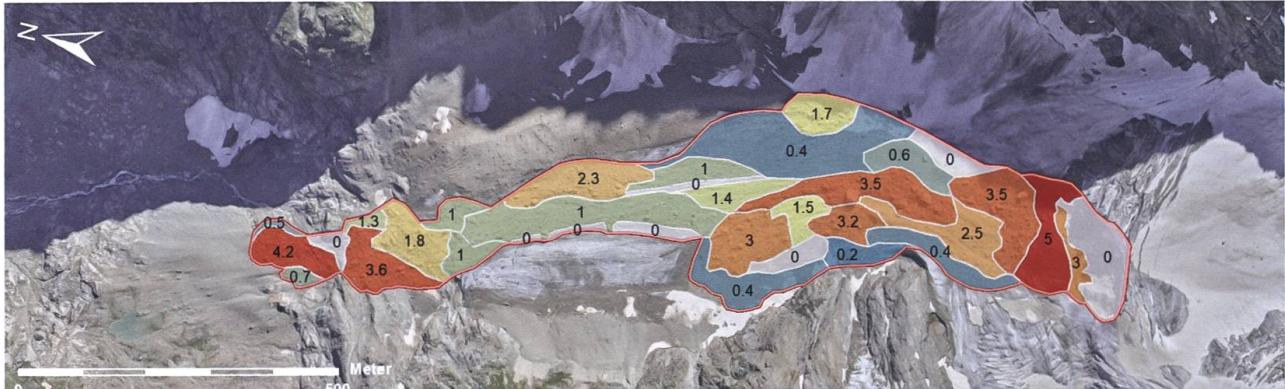
Fig. 10: Geschätzte, mittlere Ablagerungsmächtigkeit in Meter in verschiedenen Teilbereichen des Transit- und Ablagerungsgebiets.

Die Umhüllende des Prozessraums hat eine Fläche von 205'000 m<sup>2</sup>. Auf den verschiedenen Teilflächen der Ablagerungen wurden Bereiche ähnlicher Ablagerungsmächtigkeit ausgeschieden und die mittlere Ablagerungsmächtigkeit geschätzt (vgl. Fig. 10). Mit diesem Vorgehen wird ein Abbruchvolumen von

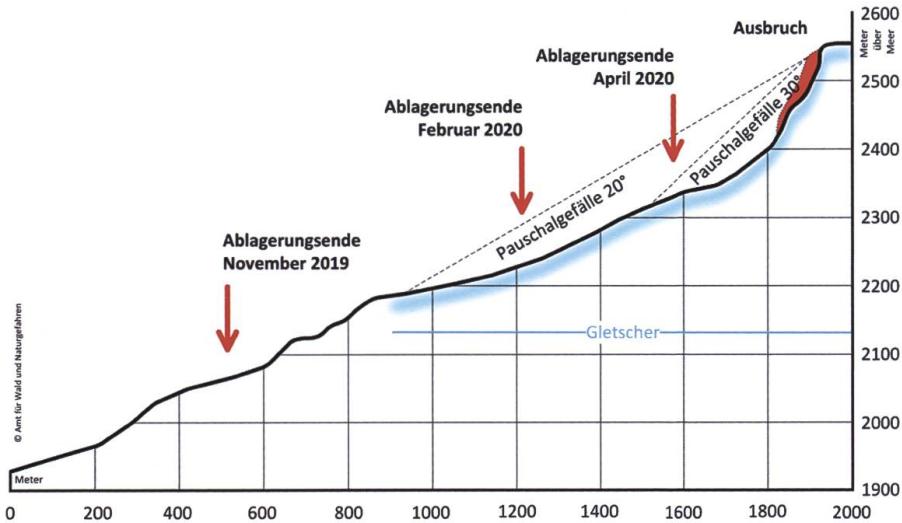
Fig. 11: Längenprofil entlang des Prozessraums (Grafik: Abteilung Naturgefahren).

Der erste Abbruch vom 17. November 2019 war mit rund 190'000 m<sup>3</sup> (Festmass) eindeutig der grösste (vgl. Tabelle 1). Er erzeugte auch das längste und stärkste Signal, welches der SED aufgezeichnet hat. Der Abbruch vom Februar war etwa halb so gross und derjenige vom April 2020 etwa nur noch ein Drittel desjenigen vom Februar. Eindrücklich ist die grosse Reichweite des Abbruchs vom November mit einem Pauschalgefälle von unter 19° (vgl. Fig. 11).

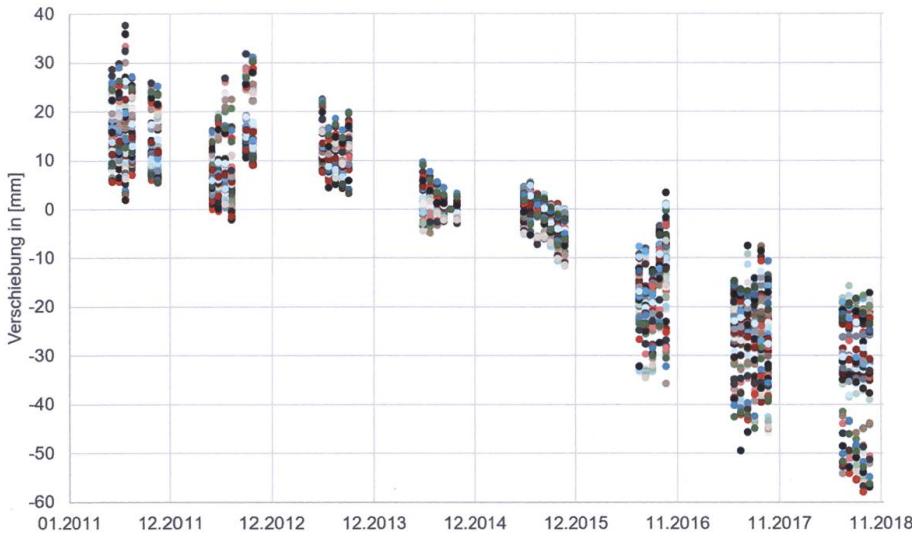
Im Winter 2019/20 wurde durch die Kraftwerke Oberhasli AG (KWO) ein Pilotprojekt zur satellitengestützten Detektion von möglichen Instabilitäten im Gebiet Oberhasli in Auftrag gegeben (Gamma Remote Sensing 2019 und Kellerhals + Haefeli AG 2020). Dabei wurden Daten zwischen 2011 und 2018 ausgewertet. In diesen Daten sind im Bereich der Abbruchstelle am Steigletscher klare Signale einer Bewegung zu erkennen (vgl. Fig. 12).

bruchstelle bereits 2013 signifikante Deformationen auftraten. Der Abbruch hat sich bereits Jahre zuvor vorbereitet. Satellitengestützte Beobachtungen erweisen sich damit als geeignetes Instrument, um Instabilitäten auch in weit abgelegenen Gebieten frühzeitig zu erkennen.

Fig. 12: Verschiebungszeitreihe für Punkte im Bereich der Abbruchstelle aus dem descending Orbit (T016D). Die Verschiebung ist in Blickrichtung des Radars angegeben.

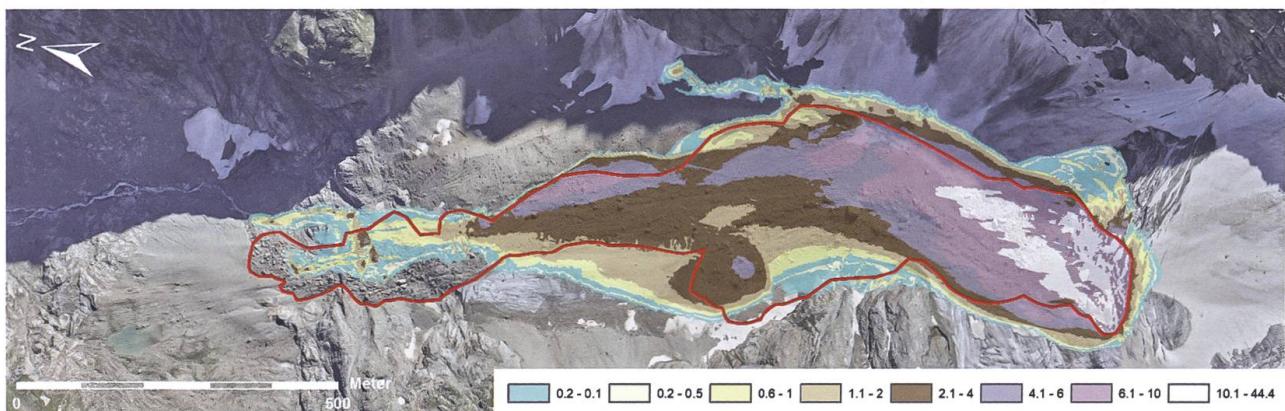
Fig. 13: Modellierung eines Abbruchs von 220'000 m<sup>3</sup> mit RAMMS:Avalanche auf einem 2m-Grid von SwissAlti3d.

Mit RAMMS: Avalanche wurde versucht, den Abbruch vom November 2019 nach zu modellieren. Das beste Ergebnis in Bezug auf Reichweite und Ausdehnungsbreite wurde mit einem Koeffizienten der turbulenten Reibung  $\xi$  von  $500 \text{ m/s}^2$  und einem Reibungsko-

effizient  $\mu$  von 0.15 erreicht (Fig. 13).

Im unteren Bereich der Ablagerung deckt sich die Fläche des Ereignisses nicht so gut mit der Modellierung. Dies hat mutmasslich damit zu tun, dass die Gletscherschmelze seit 2016 (Basis des Höhenmodells) in diesem Bereich zu einer veränderten Topographie geführt hat.

Die Verteilung der Ablagerungen wird durch die Modellierung recht gut wiedergegeben. Insbesondere die grösseren Ablagerungen etwas unterhalb der Mitte der Reichweite auf der orographisch rechten Seite ist auch im Gelände gut zu sehen. Die Modellierung unterschätzt jedoch die Menge an Material, welche effektiv bis in den äussersten Bereich der Reichweite gelangt ist.

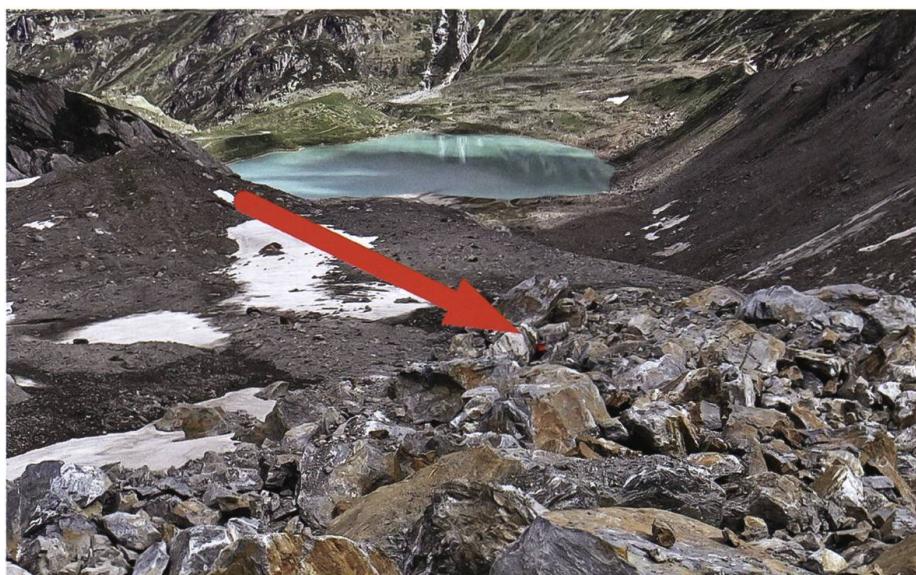
Fig. 14: Unterster Ablagerungsbereich am 31. Mai 2020 (Foto: Nils Hählen). Der Pfeil zeigt als Größenvergleich eine Person in den Grossblöcken der Ablagerung.

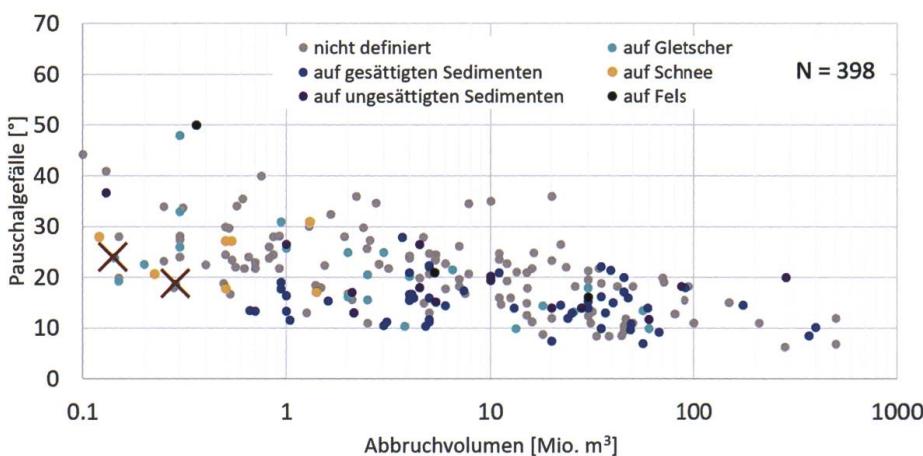
Fig. 15: Pausalgefälle vom Februar und November Ereignis am Steigletscher im Vergleich zu anderen Sturzereignissen aus der ganzen Welt, welche auf verschiedenen Untergründen ausgelaufen sind. Quelle: Fels- und Bergsturzdatenbank Abteilung Naturgefahren.

Mit einem Pauschalgefälle von knapp 19° (34%) weist der Abbruch vom November 2019 eine sehr grosse Reichweite auf. Wenn man dies mit anderen Ereignissen, insbesondere solchen mit einem Auslauf auf Gletschern, vergleicht, so liegt die Reichweite dieses Ereignisses am Steigletscher im Rahmen dessen, was bereits beobachtet wurde (vgl. Fig. 15). So erreichte beispielsweise 2014 der Felssturz am Piz Kesch (Volumen 150'000 m<sup>3</sup>) ein Pauschalgefälle von ca. 35% (Kenner et al. 2017).

Die kleinen Pauschalgefälle und grossen Reichweiten der beiden ersten Abbrüche dürften durch die grossen Wassergehalte der Sturzmassen in Form von Eis und Schnee (>20 %) bedingt sein. Am 17. November 2019 lagen im Gebiet rund 50 cm Schnee. Beim Abbruch im Februar betrug die Schneehöhe rund 160 cm. Dass dieser Abbruch mit einem Pauschalgefälle von knapp 24° nicht soweit gelangte wie der Novemberabbruch hat mutmasslich damit zu tun, dass im obersten Teil der Sturzbahn die Ablagerungen des Novembersturzes lagen, welche zu einer deutlich erhöhten Rauigkeit geführt und damit die Reichweite reduziert haben.
