Artikel: Susten, Berner Oberland, Felsstürze Steigletscher 2019/2020

Autor: Hählen, Nils / Keusen, Hans Rudolf

Swiss Bull. angew. Geol. Vol. 26/2, 2021 S. 21-29

Susten, Berner Oberland, Felsstürze Steigletscher 2019/2020 Nils Hählen¹. Hans Rudolf Keusen²

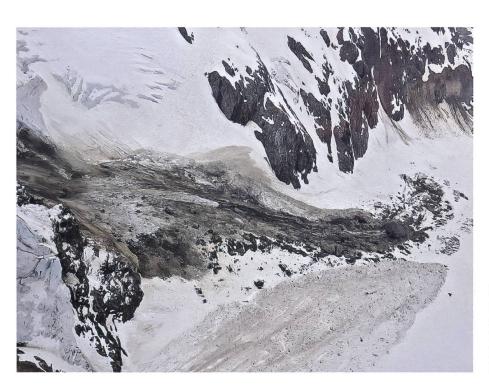
Fig. 6: Abbruch vom 25. April 2020, oben Felssturz und unten wahrscheinlich sekundär ausgelöster Eisabbruch (Foto: Kantonspolizei Bern).

Am Samstagmorgen, 25. April 2020, ereignete sich der dritte Felssturz. Da sich zu diesem Zeitpunkt zahlreiche Skitourengänger im Gebiet aufhielten, wurde eine Suchaktion ausgelöst. Glücklicherweise waren aber keine Personen von diesem Ereignis betroffen.

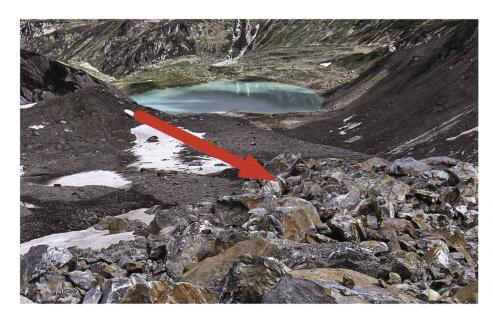
Fig. 14: Unterster Ablagerungsbereich am 31. Mai 2020 (Foto: Nils Hählen). Der Pfeil zeigt als Grössenvergleich eine Person in den Grossblöcken der Ablagerung.
