Artikel: Grosshangbewegung Brienz/Brinzauls : eine geologische und historische Übersicht

Grosshangbewegung Brienz/Brinzauls – Eine geologische und historische Übersicht

Christoph Nänni¹, Daniel Figi²

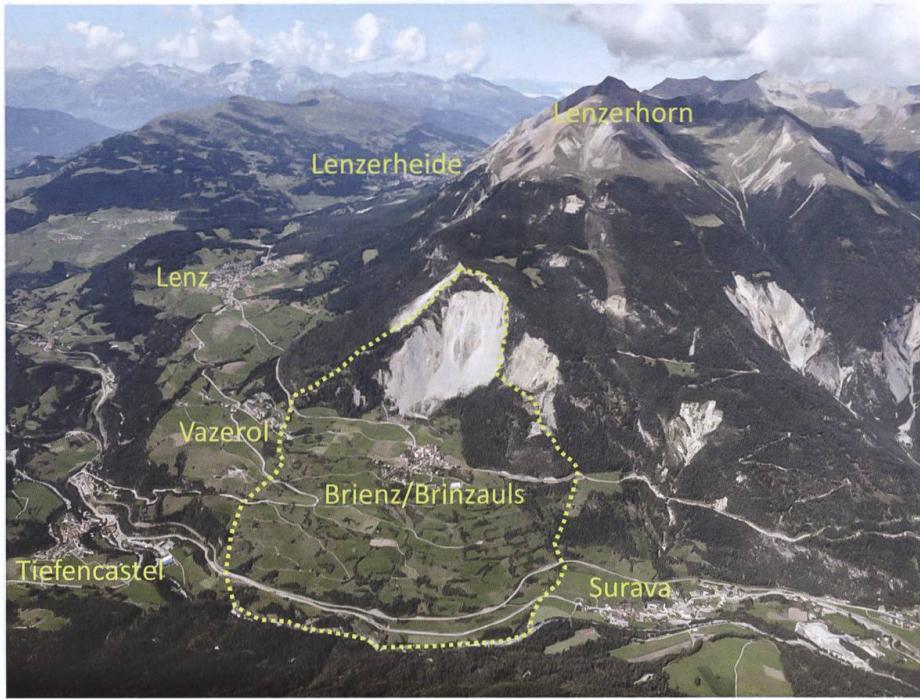
Fig. 2: Luftbild. In der Bildmitte sind die hellen dolomitischen Felsabbrüche oberhalb des Dorfes Brienz/Brinzauls auffällig. Darunter folgt die Geländeterrasse mit dem Dorf Brienz/Brinzauls mit flacheren, rundlichen Geländeformen des unteren Teils der Grosshangbewegung. Foto Christoph Nänni, TBA GR.

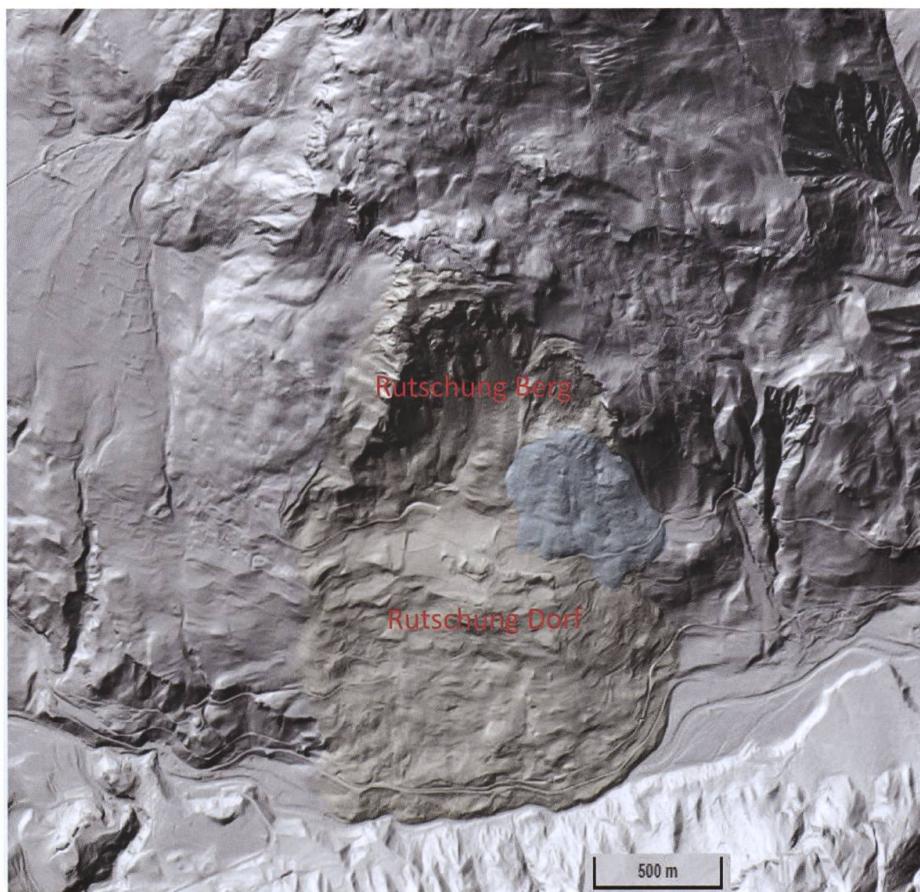
Fig. 3: Reliefschattenbild ALTI-3D [4]. Die aktiv bewegte Geländefläche der Grosshangbewegung ist gelb eingefärbt. Beachte im oberen Teil die mehreren Hundert Meter langen Geländeansätze, darüber weitere, heute meist inaktive Anriß- und Sackungsstrukturen. Darunter die rundliche Ausbruchsnische der Brienzer Grosshangbewegung. Aufgrund der Geländeformen sowie der auftretenden Prozesse ist eine Unterteilung der Grosshangbewegung in die «Rutschung Dorf» und «Rutschung Berg» sinnvoll. Der hellblau eingefärbte Schuttstrom trägt den Namen «Igl Rutsch». Er entstand zwischen 1878 und 1911.

Der Begriff «Grosshangbewegung» soll hier im Sinne einer «tiefgreifenden Hangdeformation» mit verschiedensten Gleitkörpergeometrien und Bewegungsmechanismen verwendet werden [15]. Die Grosshangbewegung erstreckt sich von den Brienzer Maiensässen Propissi, auf rund 1800 m ü. M. bis zum kleinen Talfluss Albula auf etwa 850 m ü. M. Das aktiv bewegte Gebiet umfasst eine Fläche von rund 2.4 km² und ein Volumen von rund 166 Millionen m³ [7]. Die grossräumigen Geländeformen der Grosshangbewegung sind im Luftbild (Fig. 2) als auch im Schattenbild der digitalen Geländebervermessung ALTI-3D (Fig. 3) deutlich erkennbar.

dem Reliefschattenbild des ALTI-3D's deutlich erkennbar (Fig 3). Damals floss der Schuttstrom mit rund 1 m/Tag Richtung Dorf (Fig. 5). 1880 kroch Igl Rutsch über die Staatsstrasse (Brienz-Davos). 1883 beruhigte sich Igl Rutsch nach und nach, blieb aber immer noch aktiv bis mindestens 1911, wo er immer noch mit rund 10 m/Jahr unterwegs war. Danach wurde er immer langsamer und blieb 50 m vor dem Dorf annähernd stehen. Auch heute ist Igl Rutsch noch etwas schneller als das umliegende Rutschgebiet unterwegs.

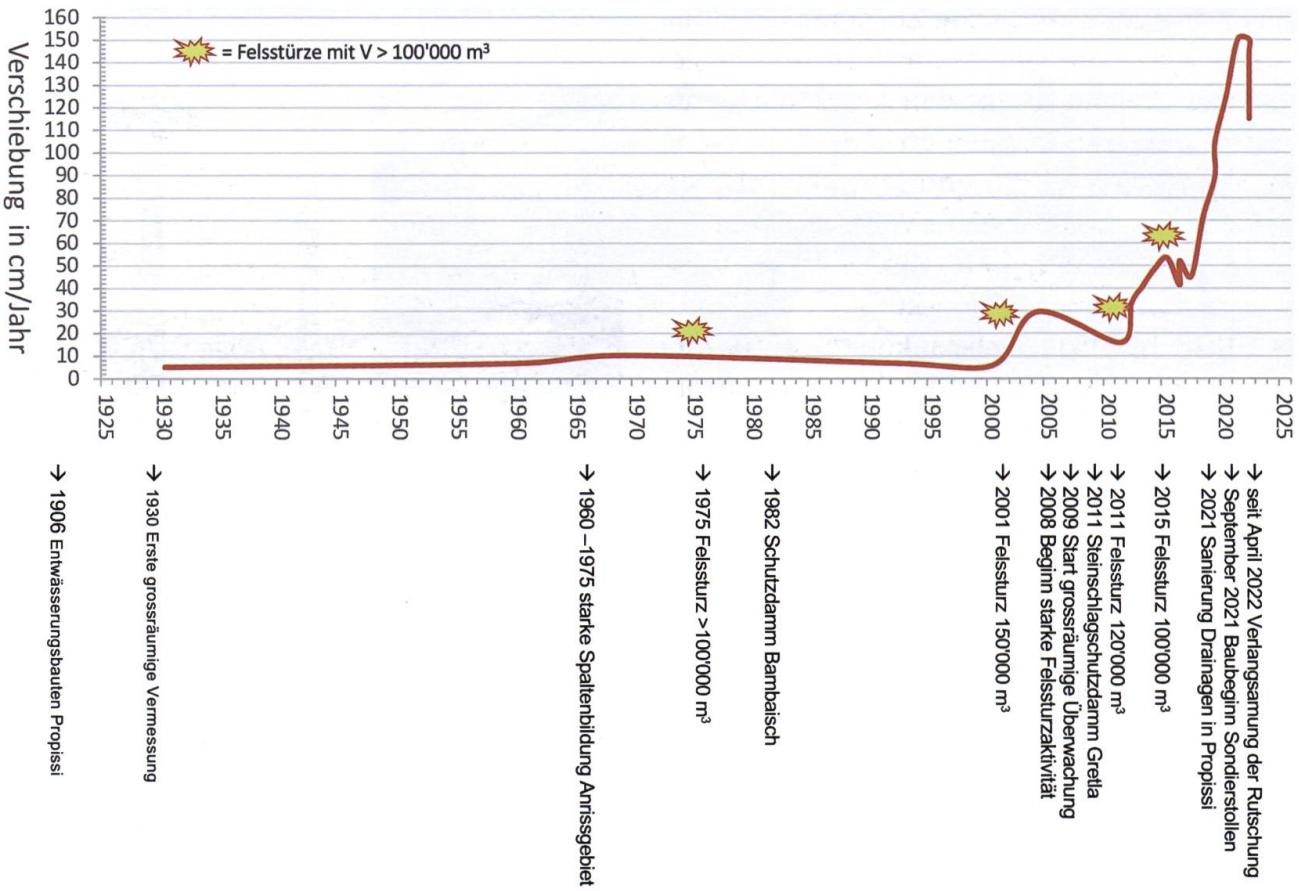
Fig. 4: Die rote Kurve illustriert die seit ca. 1930 gemessenen Terrainbewegungen im Dorf Brienz/Brinzauls (Messpunkt Kirche Brienz; nach [7]). Bis ins Jahr 2000 liegen die jährlichen Verschiebungen unter 10 cm/Jahr. Danach verstärken sich die Bewegungen bis auf ein bisheriges Maximum von 1,6 m/Jahr. Ab April 2022 verlangsamen sich die Bewegungen durch die Auswirkung der Entwässerungsmassnahmen im Sondierstollen westlich des Dorfes. Die Explosionssignatur zeigen grössere Felssturzereignisse. Unter der Abszisse finden sich die wichtigsten historisch dokumentierten Ereignisse und Aktivitäten.

Die Grosshangbewegung im Bereich des Dorfes Brienz/Brinzauls verhielt sich im letzten Jahrhundert über Jahrzehnte wenig bis mässig aktiv [7]. Eine lose Folge geodätischer Vermessungen zeigt, dass bis ins Jahr 2000 die jährlichen Verschiebungen vermutlich meist unter 10 cm/Jahr lagen (Fig. 4). Danach verstärkten sich die Bewegungen zunächst auf wenige dm/Jahr, ab 2015 rasch auf über 1 m/Jahr bis im Jahr 2021 mit bis zu 1,6 m/Jahr.

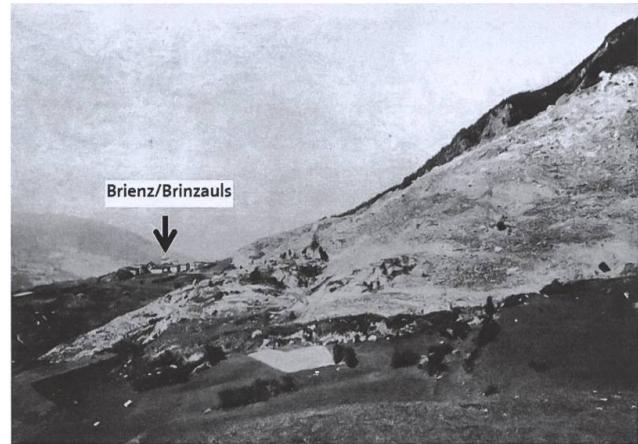
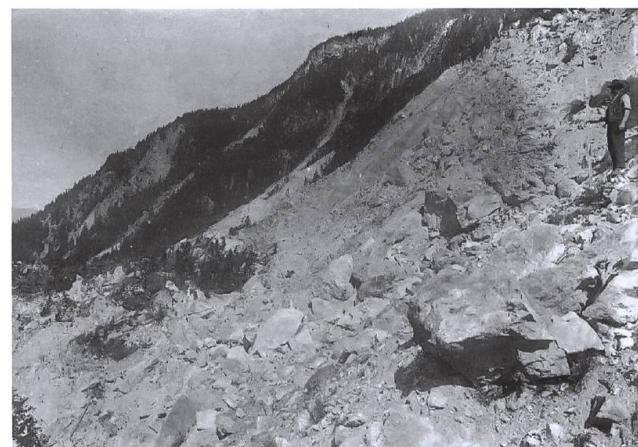
Fig. 5: Historische Fotos von Igl Rutsch 1903 und 1911 [17].

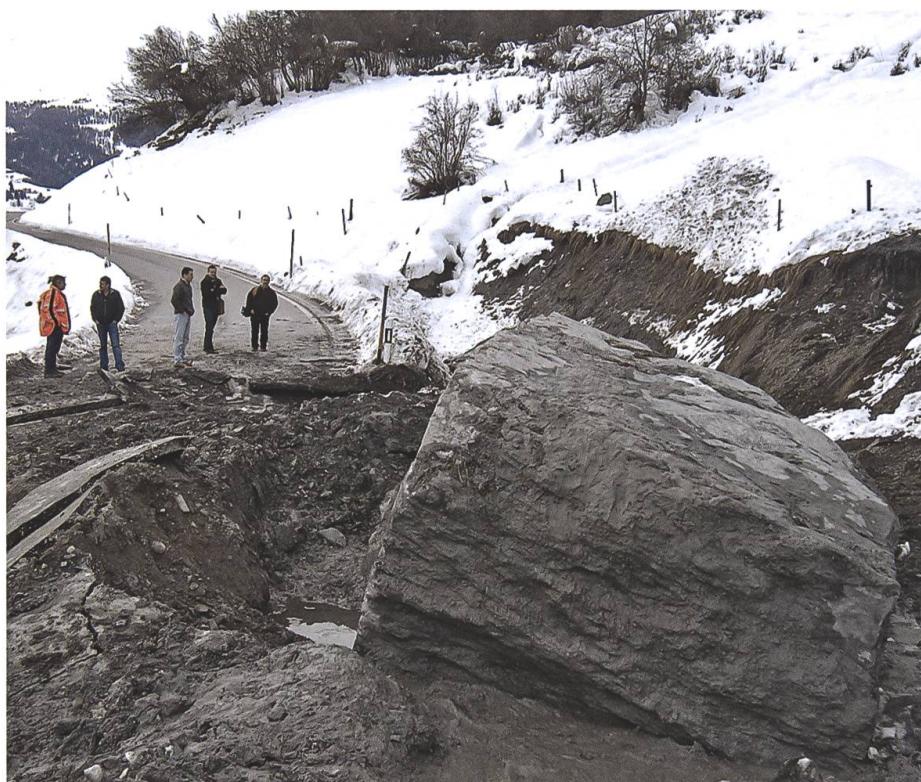
Fig. 6: Felssturz mit mehreren Grossblockschlägen bilden im Dezember 2008 den Auftakt einer bis heute anhaltenden Phase verstärkter Sturzaktivität. Die Kantonsstrasse Lenz - Brienz wurde mehrfach von Grossblöcken getroffen und musste im Jahr 2009 wegen starker Felssturzaktivität für mehrere Monate gesperrt werden. Grösse des Blockes: rund 60 m³. Heute sorgt eine Steinschlag-Radarüberwachung mit gekoppelter Lichtsignalanlage für ausreichende Sicherheit vor anrollenden Blöcken [Foto: Christoph Nänni, TBA Chur].

- um 840: karolingische Kirche am Standort der heutigen Kirche urkundlich erwähnt
- 1878 bis 1911: Felssackung/Schuttstrom «Igl Rutsch» stark aktiv. Der Schuttstrom kriecht bis 50 m ans Dorf (1911)
- 1906: Bau Oberflächendrainagen in Propissi. Instandsetzung 1977 und 2020/2021
- 1921 früheste Vermessung
- 1960 bis 1975: starke Spaltenbildung im Anrissgebiet
- 1975: Felssturz oberhalb von Brienz, Volumen unbekannt, starke Waldschäden über Schulhaus
- 1982: Bau Steinschlagschutzdamm Bambaisch oberhalb des Schulhauses. Erweiterung 1999 und 2017
- 2001/2002 Felssturz im Gebiet Caltgeras von 150'000 m³
- 2008: Starke Zunahme der Felssturzaktivität (Fig. 6), Strasse Lenz-Brienz mehrfach betroffen

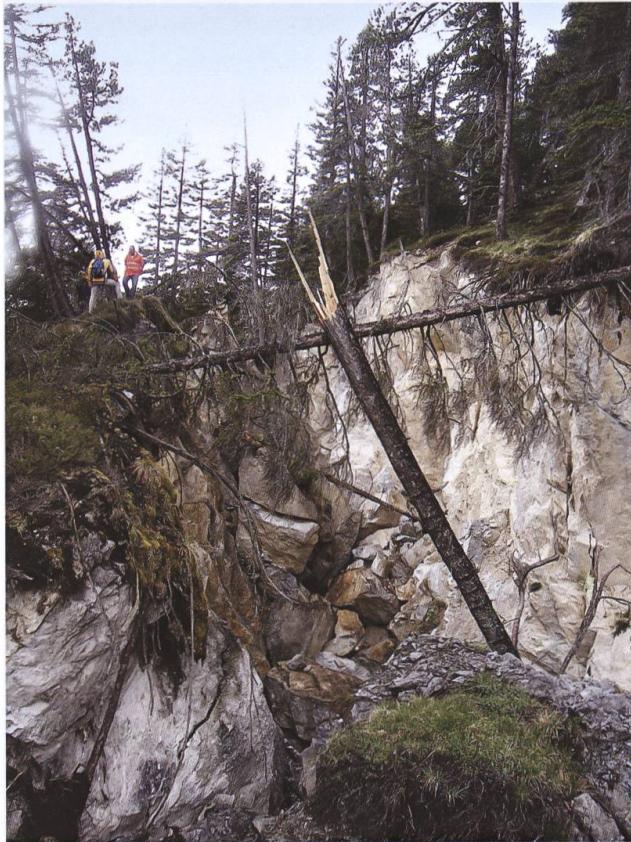
Fig. 7: Eine Geologengruppe steht am Hauptanriss im Jahr 2009. Der Anriss klafft um etwa 10 m. Foto Christoph Nänni, TBA GR.

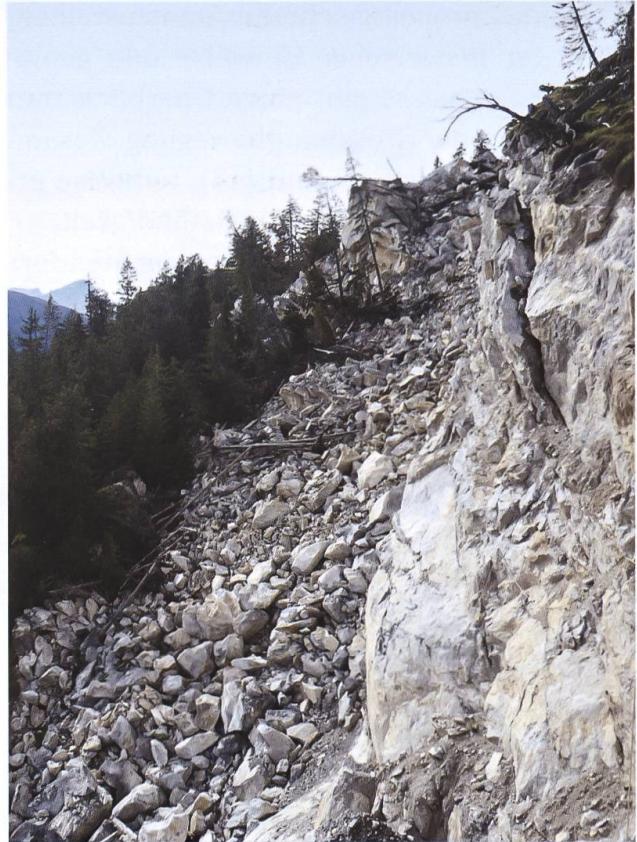
Fig. 8: Derselbe Hautpanriss aus Fig. 7, im Jahr 2022. Der Anriss klafft nun über 50 m breit und ist mit Felstrümmern übersäht. Richtung Tal (nach links) ist das Gelände um mehrere Zehnermeter abgesackt. Foto Christoph Nänni, TBA GR.

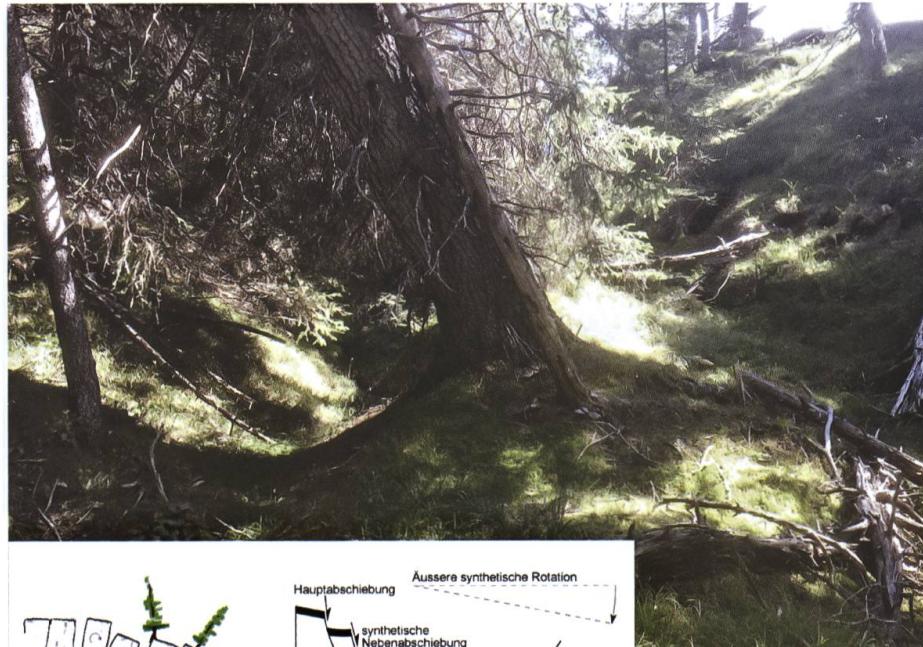
Fig 9: Ausgeprägte Nackentälchen, welche in der Rutschung Berg sowohl durch Dehnung mit synthetischen- und antithetischen Bruchflächen (resp. Horst-Graben-Strukturen), topographisch etwas weiter unten im Gelände jedoch durch Toppling-Prozesse erklärt werden können. Talwärts nach rechts. Foto und Skizze links Christoph Nänni, TBA GR. Skizze rechts aus Burg 2018 [5].

reine, bis mindestens 180 m tiefe Topplingprozesse ab (Fig. 9).

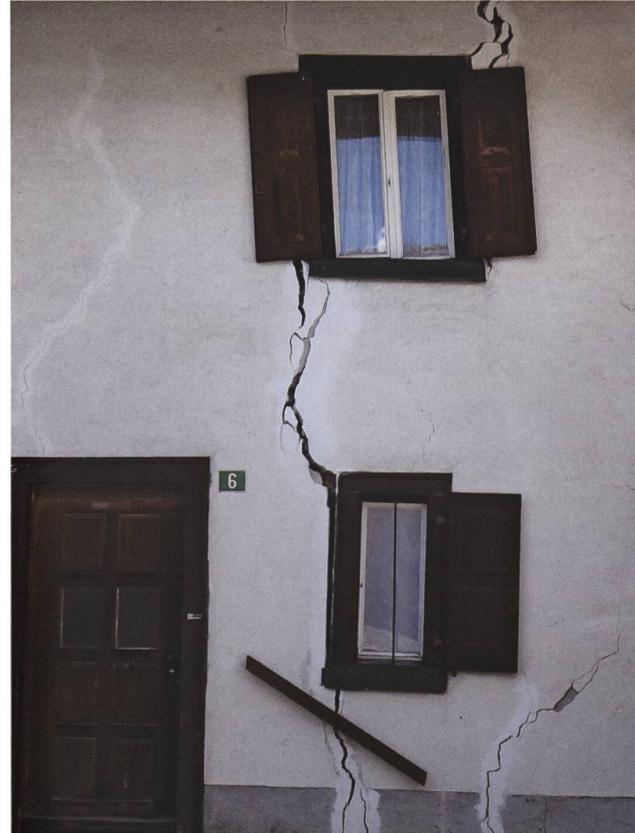
Fig. 10: Eines der stark beschädigten Häuser auf der Rutschung Dorf, welches mittlerweile abgerissen wurde. Foto Christoph Nänni, TBA GR.

Der geomorphologische Formenschatz ist aus geologischer Sicht überaus reichhaltig und enthält alle typischen Elemente einer Grosshangbewegung: Einen rund 300 m langen und heute über 50 m klaffenden und stark versackten Hauptanriss, zahlreiche Zerrspalten, Nackentälchen, Auf- und Abschiebungen in der Rutschung Berg (Fig. 7 bis 9), riesige Gehängeschutthalden mit stark aktiven Steinschlagprozessen sowie starke Geländeeverformungen in der Rutschung Dorf (Fig. 10).

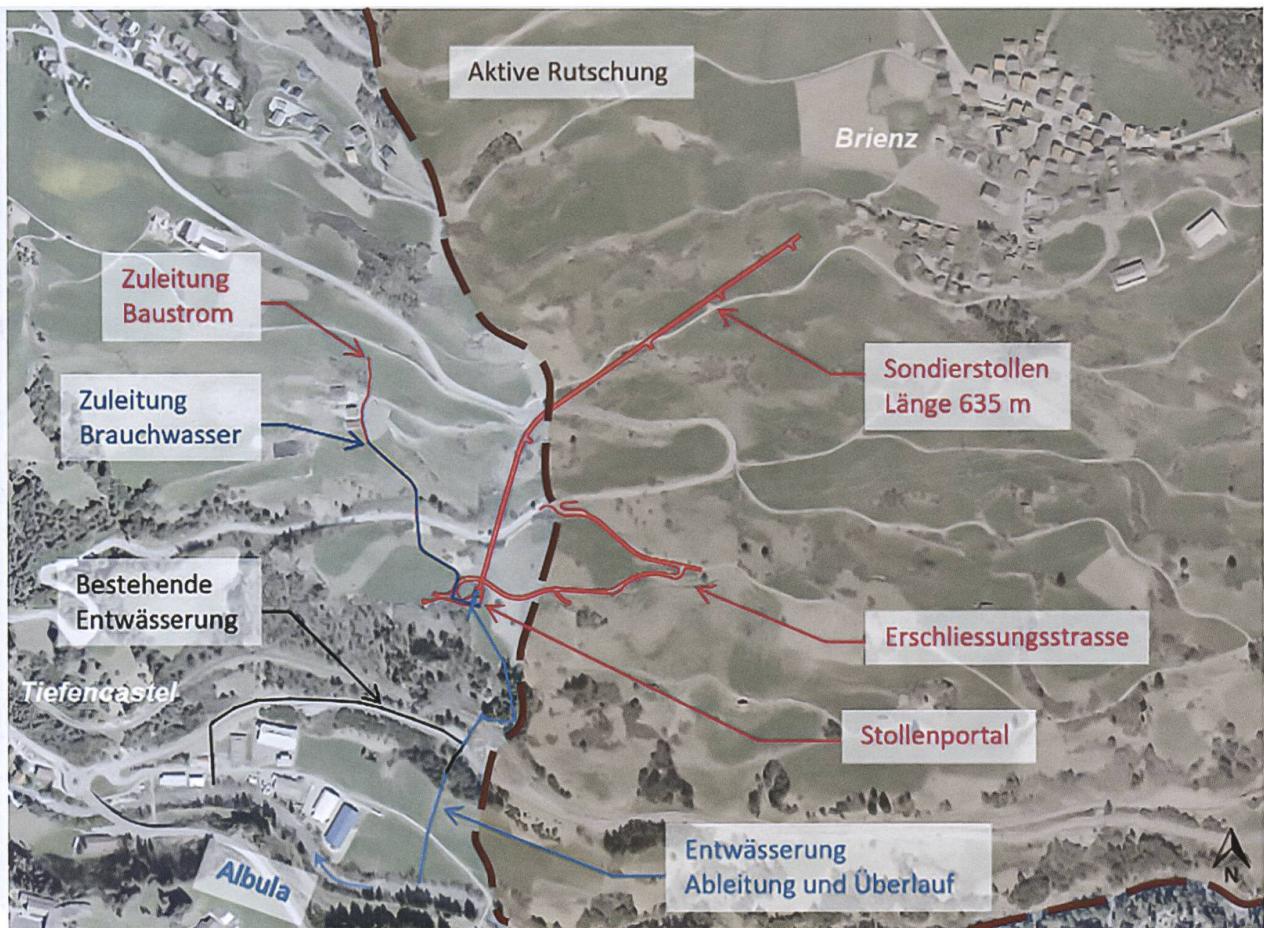
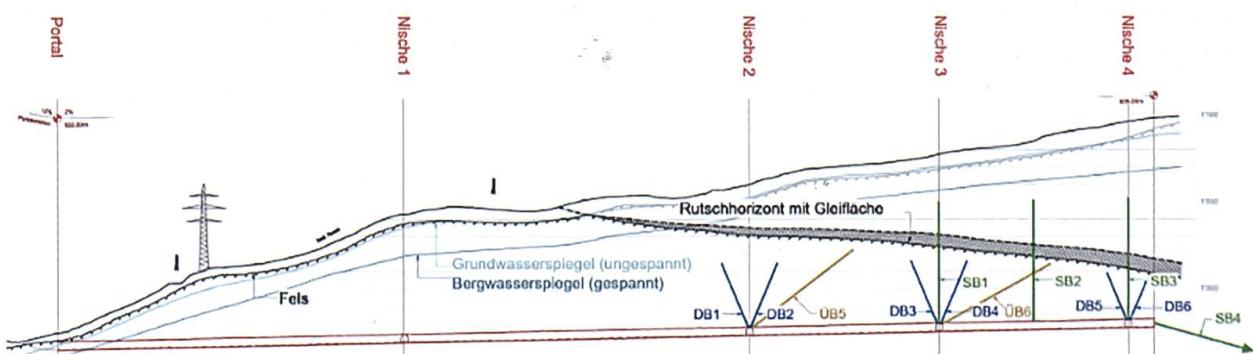
Fig. 11: Lage des Sondierstollens, Situation und schematisches Längenprofil. Im Längenprofil sind schematisch die projektierten Drainagebohrungen (DB), Sondierbohrungen (SB) sowie Überwachungsbohrungen (Üb) eingezeichnet [1].

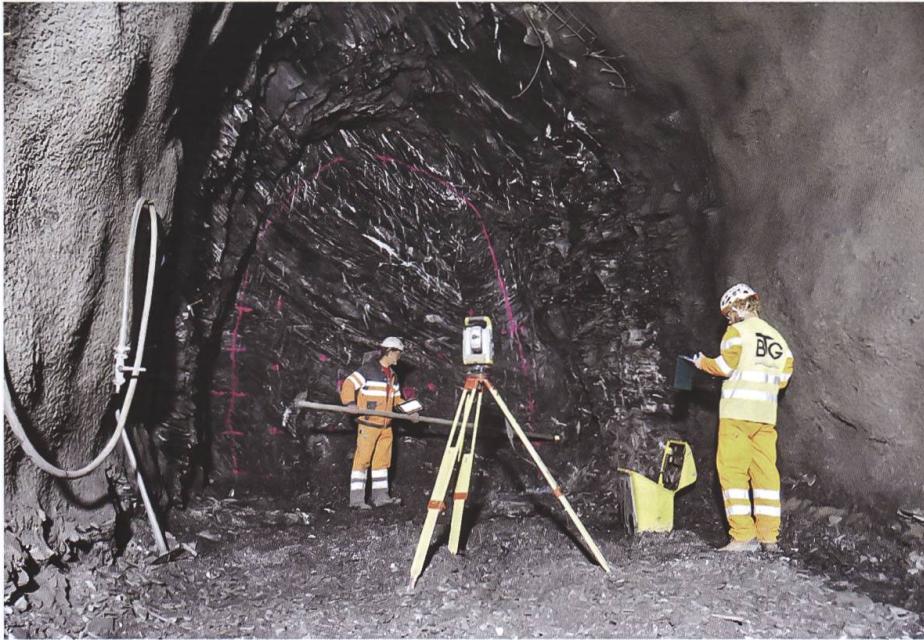
Fig. 12: Sondierstollen, Stollenmeter SM89.5. Der gesamte Stollen verläuft in Flyschen. Der Vortrieb des Sondierstollens erfolgt konventionell, resp. sprengtechnisch im Vollausbruch. Foto: Christoph Nänni, TBA GR.

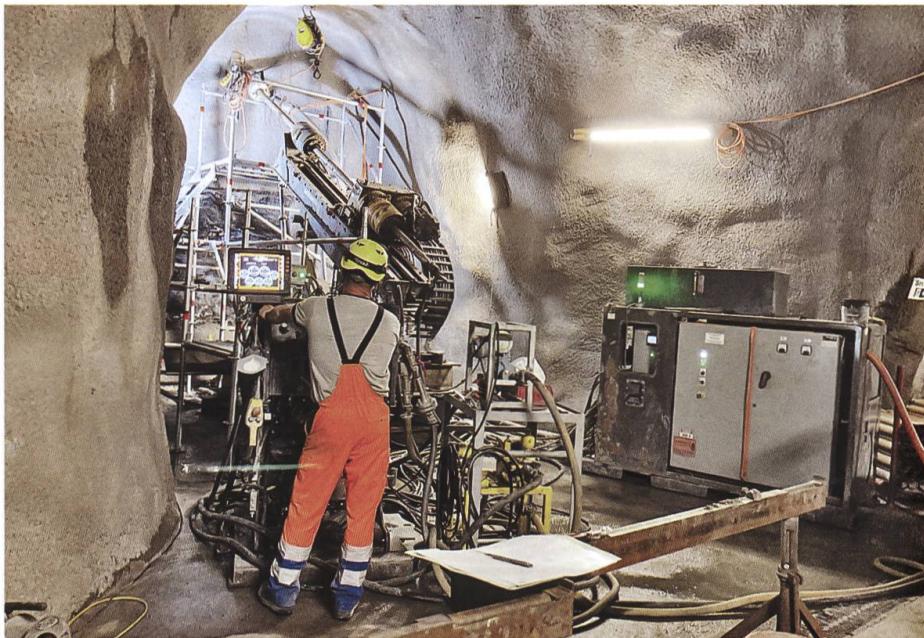
Fig. 13: Drainagebohrung steigend aus dem Stollen heraus. Sämtliche Drainagebohrungen enden unterhalb der Gleitfläche des Grosshangbewegung. Drainagebohrungen durch die Gleitfläche hindurch werden erst im Jahr 2023 gebohrt. Foto: Ivan Degiacomi, TBA GR.

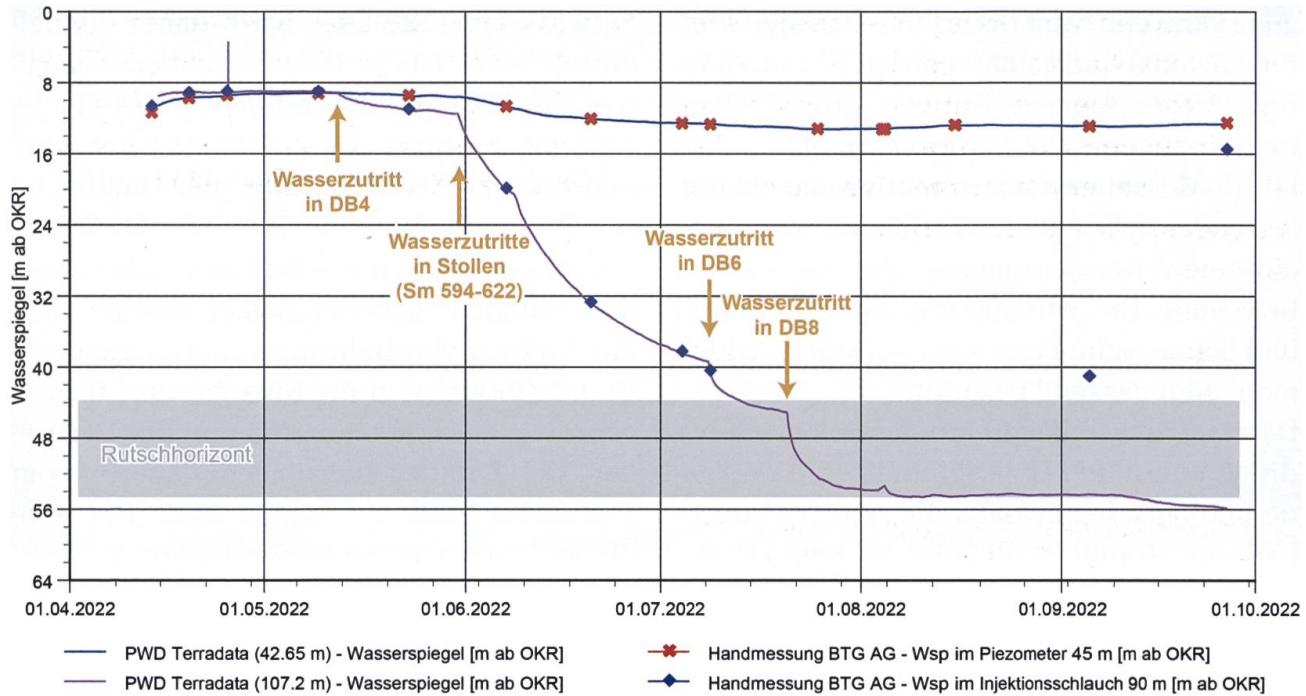
Fig. 14: Porenwasserdruckmessung in der Überwachungsbohrung ÜB3. Der Porenwasserdruck im gesunkenen Flyschgebirge unter der Rutschung nimmt zwischen April und August 2022 um 45 m, resp. um 4,5 bar ab (lila Kurve). Diese Absenkung korreliert deutlich mit dem Fortschreiten des Stollenvortriebes und den gebohrten Drainagebohrungen im Stollen. In der Rutschung selbst beträgt die Druckabsenkung in der gleichen Periode nur ca. 4 m (blaue Kurve). Graphik: Vorabzug BTG AG, Oktober 2022, unpubl..

Mit dem Sondierstollen konnte der Porenwasserdruck unter der Gleitfläche der Grosshangbewegung bisher um rund 4,5 bar abgesenkt werden (Fig. 14). Die Absenkung des Grundwasserdruckes zeigt heute bereits eine deutliche Wirkung auf den Teil der Rutschung, welcher sich grossräumig über dem Sondierstollen befindet (Westteil der Rutschung Dorf). So nahmen vom Mai bis im September 2022 die Verschiebungen um bis zu 50% ab. Während im Ostteil der Rutschung Dorf - der Rutschbereich deutlich neben dem Sondierstollen - die Verschiebungsgeschwindigkeiten zunächst noch gleichblieben. Erst seit Juli/August 2022 begann sich auch der Ostteil der Rutschung Dorf ebenfalls deutlich zu verlangsamen.

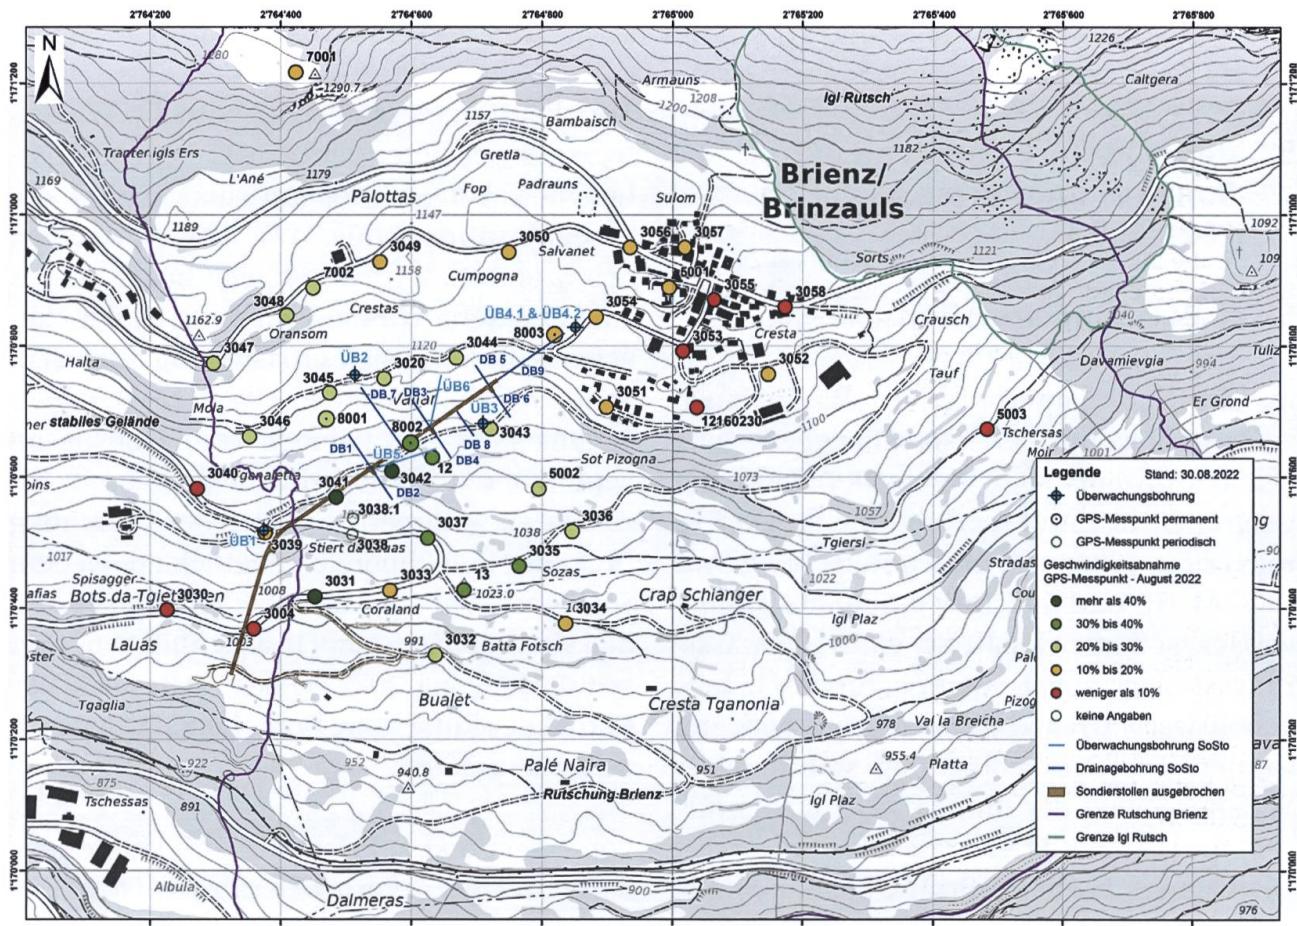
Fig. 15: Die braune Linie markiert den Verlauf des Sondierstollens im westlichen Teil der Rutschung Dorf. Die grünen Punkte zeigen eine Reduktion der Rutschgeschwindigkeit um 30 bis 50% zwischen April und Ende August 2022 an. Rot bedeutet eine gleichbleibende bis leicht verminderte Rutschgeschwindigkeit an. Graphik Vorabzug BTG AG, Oktober 2022, unpubl.

Von einem ersten Erfolg des Sondierstollens darf durchaus gesprochen werden. Nicht nur der Porenwasserspiegel in der Rutschung wurde abgesenkt, auch die Rutschung wurde bereits deutlich abgebremst (Fig. 15). Die Grosshangbewegung kann offensichtlich mit
