**Zeitschrift:** Das Werk : Architektur und Kunst = L'oeuvre : architecture et art  
**Band:** 19 (1932)  
**Heft:** 9

**Artikel:** Der Chor des Grossmünsters in Zürich  
**Autor:** Wiesmann, Hans  
**DOI:** <https://doi.org/10.5169/seals-17693>

## Der Chor des Grossmünsters in Zürich

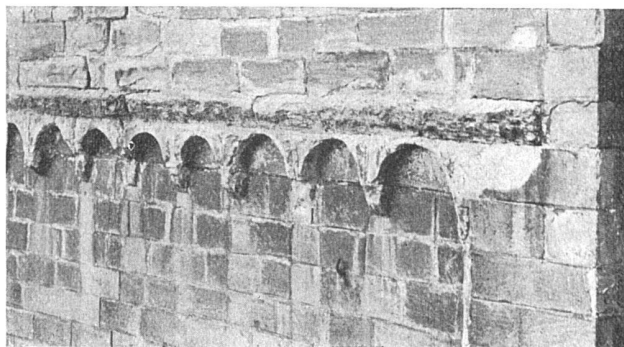
Der Chor des  
Grossmünsters in Zürich  
westliche Hälfte

Chor, östliche Hälfte  
Fortsetzung der Abbildung von Seite 272 oben

Den Schlüssel dazu bilden vier rechteckige Quader, die auf der linken Seite der südwestlichen Chorwand 1,30 m über dem Dach der Zwölfbotenkapelle aufgedeckt worden sind (Abb. S. 272 oben). Sie zeigen alle bei genauem Zusehen den Saum eines abgeschroteten Bogenfrieses, und der als Konsole gedeutete Ansatz der Viertelssäule in der hintern Ecke gegen die Querwand der Empore ist nichts anderes als ein letzter Bogenrest. Unter jeder Standfuge sitzt in dem bis zu dieser Stelle reichenden Kieselmauerwerk ein abgespitzter, trapezförmiger Stein, der in seinen Abmessungen genau übereinstimmt mit den Konsolen des darüberliegenden heutigen Dachgesimses. Auf der rechten Seite des grossen

Mit dieser Feststellung sind nun alle Elemente für die Rekonstruktion des ursprünglichen Chores gegeben (Abb. S. 272, 273). Das jetzige Gesims ist auf die aufgedundene Höhe herabzusetzen bis zum Trennpfeiler der beiden Chöre. Von hier an setzt es sich als einfacher Schachbrettstab 1,10 m tiefer fort, nur das zurückgesetzte Feld über dem südwestlichen Kryptafenster schloss, wie auch heute, mit einem Bogenfries ab. Die Höhendifferenz zwischen beiden Chören wurde zunächst auch bei der Erhöhung beibehalten. Sie erscheint noch im Unterschied zwischen dem eben erwähnten Bogenfries und demjenigen des Vorchores.

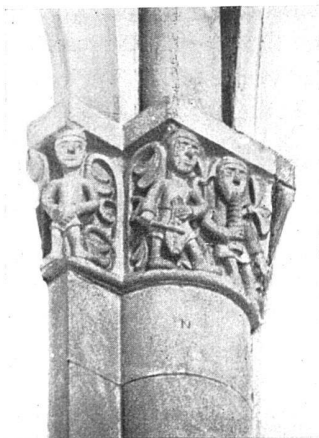
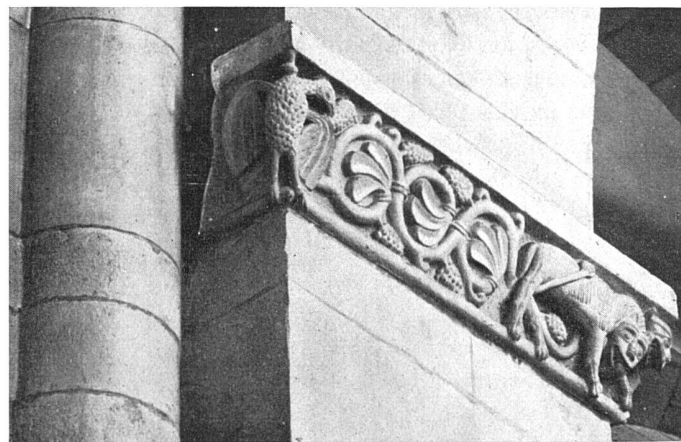
Südliches Kämpfergesims des Triumphbogens und seine als Dienstkapital im erhöhten Chorgewölb wiederverwendete Fortsetzung

Was am Aeussern infolge Verwitterung nur unvollständig nachweisbar ist, lässt sich im Innern an den unverputzten Stellen fast lückenlos feststellen. Es fällt dabei auf, dass auch alle Gewölbedienste von einer gewissen Höhe an, die sich schon in einer Aenderung der Steinfarbe erkennen lässt, konsequent Steinmetzzeichen tragen, während sie unten völlig fehlen. Diese Trennungslinie zwischen alt und neu liegt ein bis zwei Schichten unter einer Horizontalen, die auf Kämpferhöhe des Triumphbogens gelegt sei. Der Abstand dieser zwei Linien entspricht im einzelnen auf den Zentimeter der Höhe

der Architekturteile, Kämpfergesimse und Kapitäle, die heute darüber den Abschluss bilden. Wir dürfen sie also für eine Rekonstruktion an diese Stelle zurückversetzen und erhalten dann eine durchgehende Kämpferhöhe im vordern und hintern Chor. Verschiedene Unregelmässigkeiten, die diese Architekturteile heute zeigen, finden so ihre Erklärung. Das Kämpfergesims des spitzbogigen Chortrennbogens erhält hier einen andern Sinn. Die überstehenden Kapitäle passen an der alten Stelle genau auf den Schaft. Die beiden vordersten am Triumphbogen zeigen im Anschluss an diese Flickstücke, deren Fuge genau in die muschelige Gehrung des Kämpferprofils passen. Ihre Abdeckplatten stimmen genau überein.
