**Zeitschrift:** Das Werk : Architektur und Kunst = L'oeuvre : architecture et art  
**Band:** 19 (1932)  
**Heft:** 9

**Artikel:** Der Chor des Grossmünsters in Zürich  
**Autor:** Wiesmann, Hans  
**DOI:** <https://doi.org/10.5169/seals-17693>

## Der Chor des Grossmünsters in Zürich

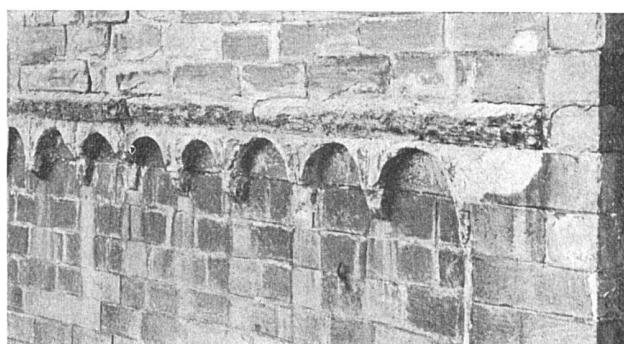
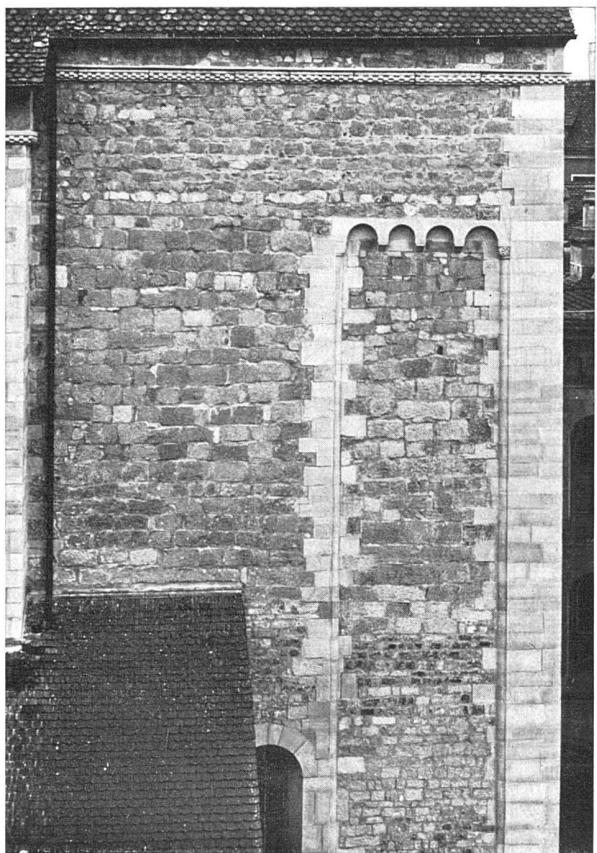
Der Chor des  
Grossmünsters in Zürich  
westliche Hälfte

Südliche Chorflanke  
heutiger Zustand  
Südseitenschiff und  
Zwölfbotenkapelle der  
Länge nach geschnitten  
Maßstab 1:250

Chor, östliche Hälfte  
Fortsetzung der Abbildung von Seite 272 oben

Den Schlüssel dazu bilden vier rechteckige Quader, die auf der linken Seite der südwestlichen Chorwand 1,30 m über dem Dach der Zwölfbogenkapelle aufgedeckt worden sind (Abb. S. 272 oben). Sie zeigen alle bei genauem Zusehen den Saum eines abgeschrotenen Bogenfrieses, und der als Konsole gedeutete Ansatz der Vier telssäule in der hintern Ecke gegen die Querwand der Empore ist nichts anderes als ein letzter Bogenrest. Unter jeder Standfuge sitzt in dem bis zu dieser Stelle reichenden Kieselmauerwerk ein abgespitzer, trapezförmiger Stein, der in seinen Abmessungen genau übereinstimmt mit den Konsolen des darüberliegenden heutigen Dachgesimses. Auf der rechten Seite des grossen

Chorfensters bildet dieselbe Schicht die Trennung zwischen dem erwähnten Kieselmauerwerk und einem grossformatigen, hammerrechten Sandsteinmauerwerk. Sie lässt sich 70 cm tiefer am hinteren Chor weiter verfolgen, wo sie im zurückgesetzten Feld an der Südecke nochmals 50 cm tiefer springt (Abb. nebenstehend).

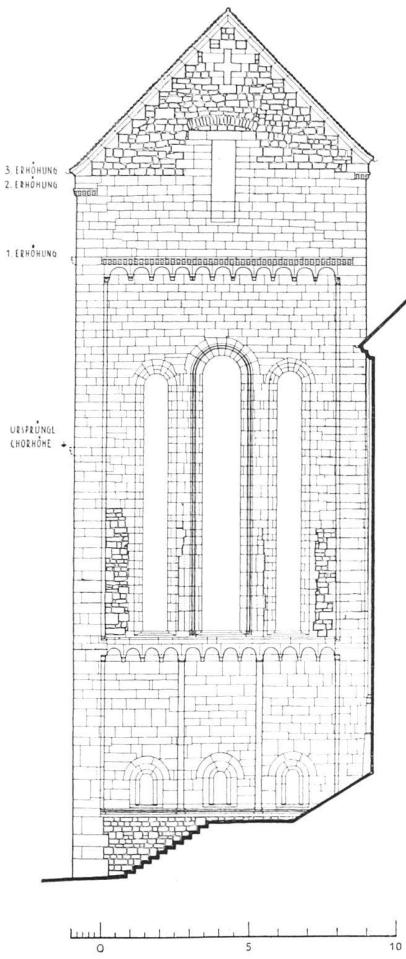
Chorstirne, oben der jetzige,  
unten der ursprüngliche Zustand  
Maßstab 1:250

An der Chorstirne weisen zunächst zwei Anomalien auf einen ursprünglich andern Zustand hin (Abb. S. 275). Das Kryptageschoss ist durch zwei dünne Halbsäulen gegliedert, denen jede Fortsetzung über den Kapitälern fehlt. Sodann erscheint zwischen den äussern Chorfenstern und den Ecklisiken bis zur Höhe von 4,50 m je ein Rest von gleichem Kieselmauerwerk wie an den Seitenwänden. Für die beiden äussern Chorfenster wurde bei

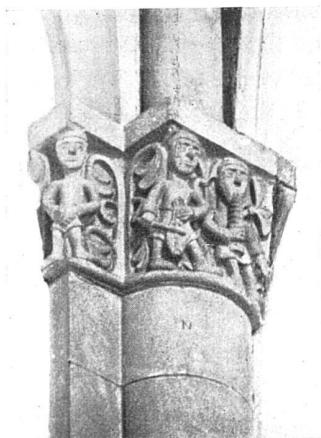
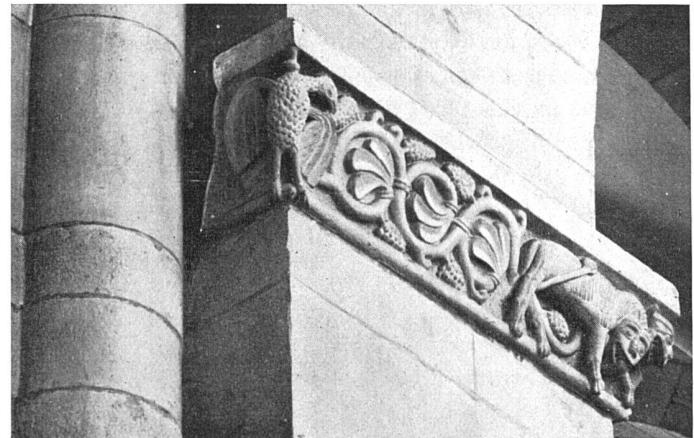
Südliches Kämpfergesims des Triumphbogens und seine als Dienstkapitäl im erhöhten Chorgewölb wiederverwendete Fortsetzung

der Architektureteile, Kämpfergesimse und Kapitale, die heute darüber den Abschluss bilden. Wir dürfen sie also für eine Rekonstruktion an diese Stelle zurückversetzen und erhalten dann eine durchgehende Kämpferhöhe im vordern und hintern Chor. Verschiedene Unregelmässigkeiten, die diese Architektureteile heute zeigen, finden so ihre Erklärung. Das Kämpfergesims des spitzbogigen Chortrennbogens erhält hier einen andern Sinn. Die überstehenden Kapitale passen an der alten Stelle genau auf den Schaft. Die beiden vordersten am Triumphbogen zeigen im Anschluss an diese Flickstücke, deren Fuge genau in die muschelige Gehrung des Kämpferprofils passen. Ihre Abdeckplatten stimmen genau überein.
