# Der Chor des Grossmünsters in Zürich

Autor(en): **Wiesmann, Hans**

Zeitschrift: **Das Werk : Architektur und Kunst = L'oeuvre : architecture et art**

Band (Jahr): **19 (1932)**

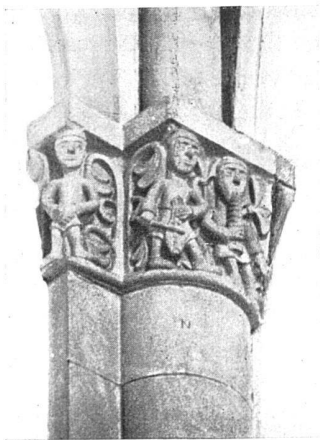
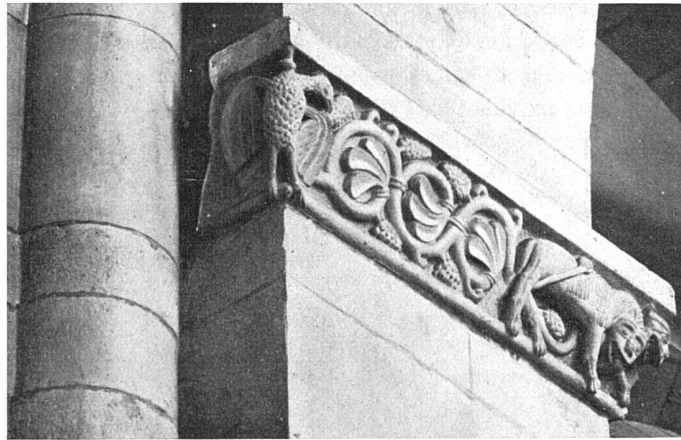
Südliches Kämpfergesims des Triumphbogens und seine als Dienstkaptäl im erhöhten Chorgewölb wiederverwendete Fortsetzung

der Architekturteile, Kämpfergesimse und Kapitäle, die heute darüber den Abschluss bilden. Wir dürfen sie also für eine Rekonstruktion an diese Stelle zurückversetzen und erhalten dann eine durchgehende Kämpferhöhe im vordern und hintern Chor. Verschiedene Unregelmässigkeiten, die diese Architekturteile heute zeigen, finden so ihre Erklärung. Das Kämpfergesims des spitzbogigen Chortrennbogens erhält hier einen andern Sinn. Die überstehenden Kapitäle passen an der alten Stelle genau auf den Schaft. Die beiden vordersten am Triumphbogen zeigen im Anschluss an diese Flickstücke, deren Fuge genau in die muschelige Gehrung des Kämpferprofils passen. Ihre Abdeckplatten stimmen genau überein.
