Zeitschrift: Das Werk : Architektur und Kunst = L'oeuvre : architecture et art
Band: 22 (1935)
Heft: 5

Artikel: Die Fassadenmalereien am Hause zum "Ritter" in Schaffhausen
Autor: Ch. Sch.
DOI: <https://doi.org/10.5169/seals-86633>

Die Fassadenmalereien am Hause zum «Ritter» in Schaffhausen

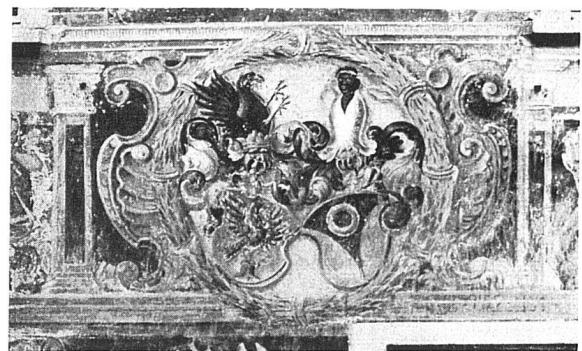
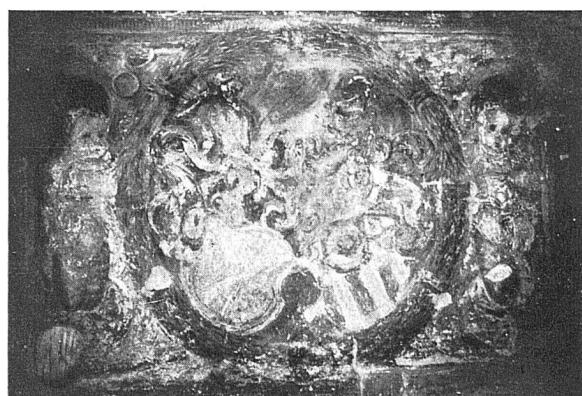
Die Wappenkartusche am Haus zum «Ritter»
oben vor der Wiederherstellung des ursprünglichen Zustandes,
unten die 1919 wieder aufgedeckte Originalfassung

Bei diesen Arbeiten zeigte sich, dass der Verputz durchweg in krankem, zermürbtem Zustande war. Die weitere, während der Arbeiten sich immer mehr verdichtende Feststellung, dass die ganze Fassade einst mit Oel getränkt wurde und Retuschen sowie leider in weitem Massen vollständige Uebermalungen mit *Oelfarbe* darauf ausgeführt worden waren, liess die Ursache dieser Zersetzung erkennen. Es ist nämlich für Freskomalereien sehr schädlich, sie mit Oel und Oelfarben zu überziehen, es wird dadurch die Porosität nach aussen aufgehoben: der Putz kann, wie man sich technisch ausdrückt, «nicht mehr atmen» und verdirt hinter der abschliessenden Haut. Es ist anzunehmen, dass die über der Haustüre aufgemalte Jahrzahl 1769 uns den Zeitpunkt dieser Oelübermalung angibt, tragen doch eine Reihe von Uebermalungen den Stil jener Epoche. — Es war nicht immer leicht, diese Oelübermalungen zu erkennen, denn sie waren in der langen Zeit ihres Bestehens sehr ausgewittert und

total matt geworden. Von Fall zu Fall machte man aber interessante Entdeckungen, und wir zeigen mit den hier zum erstenmal abgebildeten Aufnahmen, dass diese Uebermalungen die ursprüngliche Stimmersche Komposition in manchen Teilen verändert hatten.

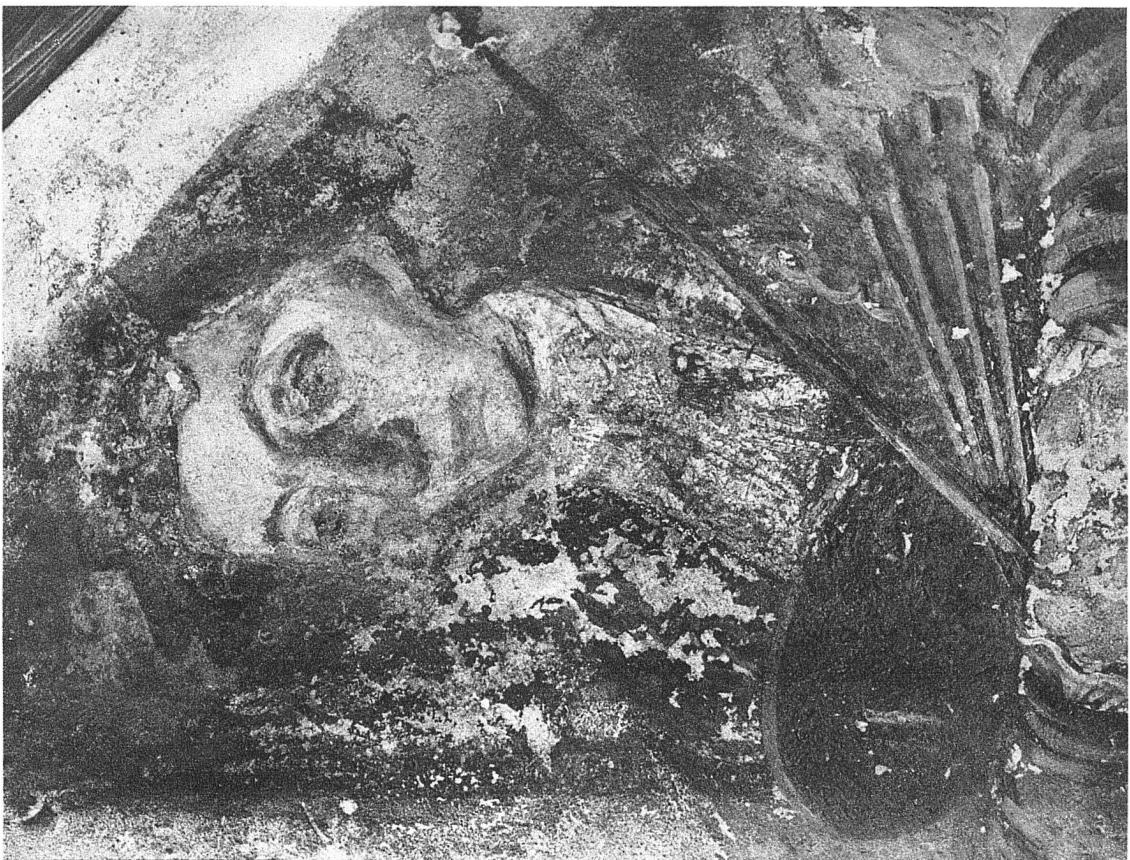
Das Selbstporträt des Malers Tobias Stimmer nach Entfernung der entstellenden Übermalung durch die Renovation 1918/19 (vergleiche Max Bendel: „Tobias Stimmers Selbstbildnisse“ im Anzeiger für Schweiz. Altertumskunde 1926, S. 119)

lich andere. Aber die Ueberraschung vor dem blossgelegten Originalporträt Stimmers war noch grösser (siehe die Abbildung S. 170).

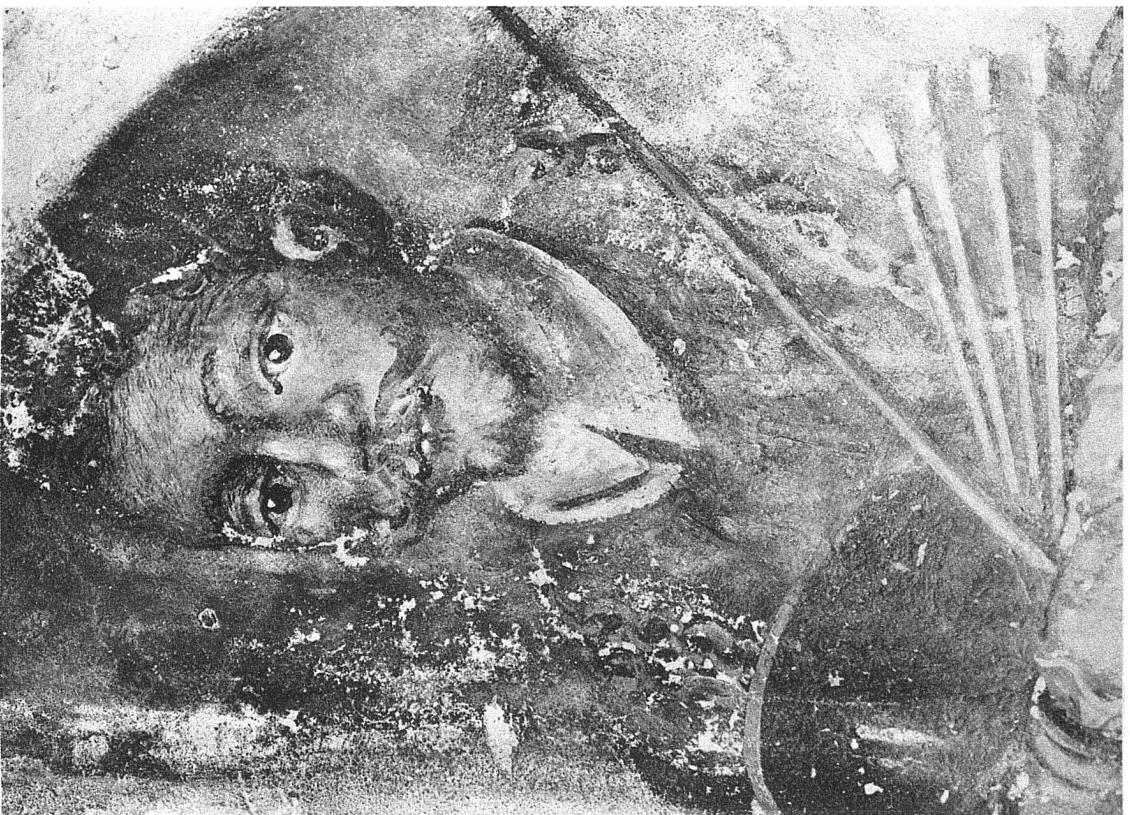
Das Selbstporträt des Malers vor Entfernung der Übermalung
Schaffhausen, Wandmalerei am Haus «zum Ritter»
unten (Seite 171): links der Ritter vor Entfernung der Übermalung, rechts die ursprüngliche Fassung wieder freigelegt

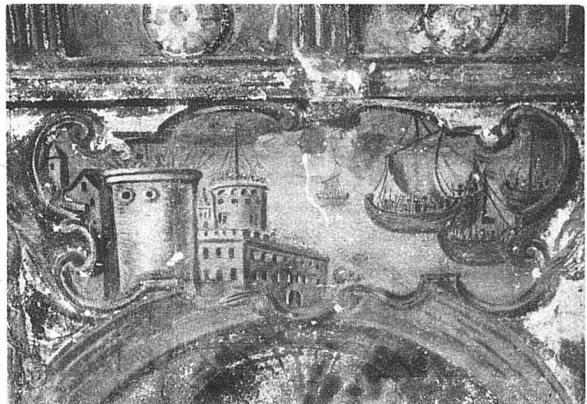
Rokokokartusche unter dem Triglyphenfries am Giebelfuss:
die Entfernung dieser in Oelfarbe aufgemalten Grisailles brachte
die auf Abb. S. 169 sichtbaren Inschriftkartuschen ans Tageslicht

Die Blosslegungen zeigten allerdings, dass die alte Malerei, selbst hier oben am geschützten Orte, zu jener Zeit schon defekt war. — Unterhalb dem vorerwähnten Architrav fanden sich zwei Rokoko-Kartuschen, auf welche Grisaille-Landschaften, Seehäfen darstellend, gemalt waren. Auf der einen (Abb. S. 172) fahren mehrere Segelschiffe schwer beladen mit Bewaffneten gegen bewehrte Türme — vielleicht eine Episode aus der Odyssee? Diese Malereien waren schon sehr abgewittert; die Rokoko-einfassung veranlasste zur Nachforschung, und siehe, unter diesen Landschaften kamen zwei Renaissanceschilder mit lateinischen Aufschriften zum Vorschein. — Der Hellebardier rechts im zweiten Stockwerk hat verschiedene Uebermalungen erlitten (Abb. Seite 171). Er zeigte sich uns als bis zum Fuss gepanzerter Krieger mit Helm. Nach dem Entfernen der Uebermalung kam eine Figur zum Vorschein, ohne Helm und Vollrüstung, nur mit dem Krebs geschützt und mit kleiner Palastwaffe; man vergleiche den schön modellierten Kopf gegenüber dem hölzernen Gesicht (links). Das Mittelstück des Frieses über den Fenstern des ersten Stockwerkes bildet die Allianzwappengruppe. Vorhanden waren an erster Stelle links ein Stockarwappen mit Helm, Helmzier und -decke. Daneben an der Frauenstelle ein ebensolches Waldkirchwappen. Das konnte nicht stimmen mit der ursprünglichen Anordnung; sorgfältiges Entfernen der Oelfarbmalerei liess immer deutlicher die Allianz v. Waldkirch-v. May zu Tage treten, also das Wappen v. Waldkirch links und v. May rechts; dies entsprach den Verhältnissen zur Zeit der Bemalung durch Tobias Stimmer. Eine weitere Ueberraschung ergab die Beseitigung der breiten Rokoko-Kartusche, welche die ganze Gruppe umgab (Abb. S. 168); darunter kamen zwei nette Putten zum Vorschein, welche auf zwei Vasen sitzend den runden Einfassungskranz flankieren. In diesem Kranz selbst traten eingesetzte Früchte zu Tage.
