Artikel: Atelierhaus eines Architekten in Kilchberg: 1957, Architekt Rudolf

Atelierhaus eines Architekten in Kilchberg

1957. Architekt: Rudolf Küenzi BSA/SIA, Zürich

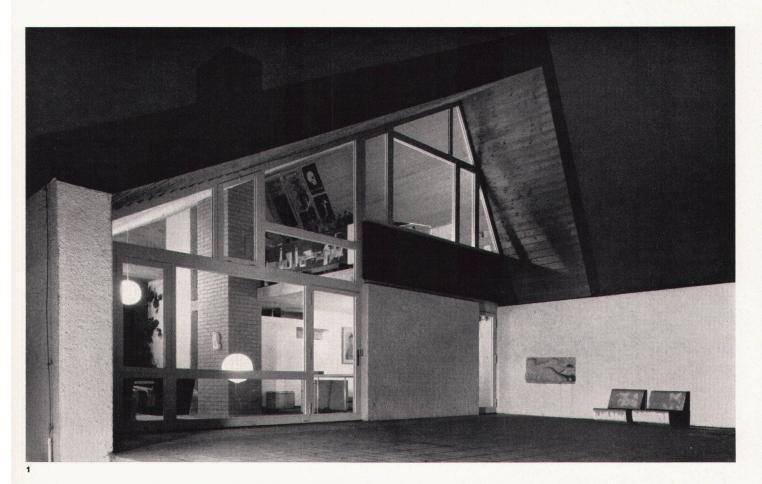
Wohnhof mit Blick in Wohnraum Cour et vue sur le living-room Courtyard with glimpse of living-room

Der Wohnraum, der bis ins Dach hinauf reicht, wird durch das weit ausladende Vordach, die große Glaswand und den durchgehenden Bodenbelag (Ziegelsteine) bis in den Gartenhof erweitert. Der auf ein bestimmtes Maß beschränkte Ausblick, beim Eßplatz über die weiten Wiesen gegen Sihltal und Albis, verleiht der Landschaft Gewicht. Auf der Galerie sind die Arbeitsplätze der ganzen Familie. Durch die offenen, ineinandergreifenden Räume wie durch eine strenge Beschränkung in Farben und Materialien konnte eine großräumige Wirkung erreicht werden. Innenwände: rauher, geweißelter Verputz; Dek-
