Artikel: Umbau eines Bauernhauses in Toggwil: 1959/60, Architekt Eduard

Umbau eines Bauernhauses in Toggwil

1959/60. Architekt: Eduard Neuenschwander SIA, Zürich Mitarbeiter: G. Künzler

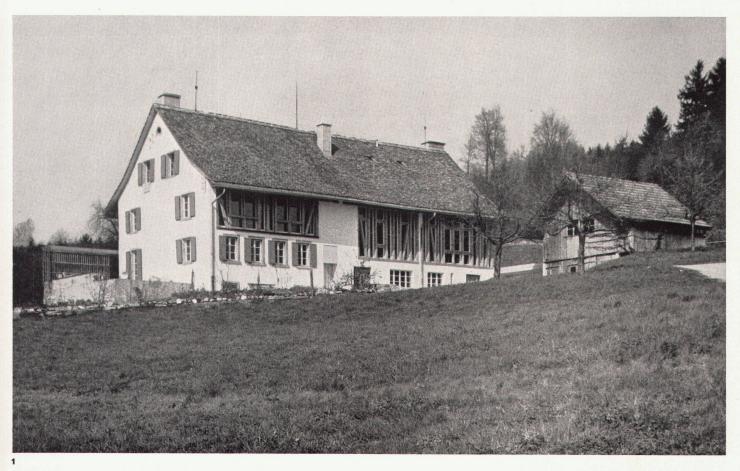
1, 2 Ansicht von Süden nach und vor dem Umbau Vue prise du sud, après et avant la transformation Photographs taken from the south after and before reconstruction

Die Südfassade zeigt zwei Merkmale: Das erhöhte Erdgeschoß ist wohl zu einem späteren Zeitpunkt verändert worden; es ist präzis gemauert, die Fenster auf vier Achsen gesetzt, streng in der Proportion. Das Obergeschoß ist als Riegelwerk aufgeführt; dessen Verputz und Füllungen wurden entfernt, wodurch für den Baukörper wie für den Innenraum ganz unerwartete Möglichkeiten entstanden. Die Durchsicht der ganzen Front im Kontrast zur kräftigen Holzkonstruktion, der niedere

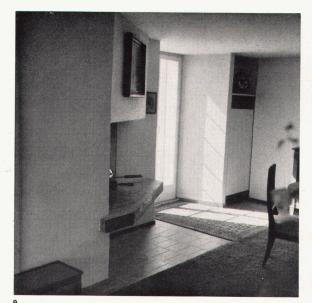
10 Riegelwand während des Umbaues Cloison en charpente pendant la transformation Framework wall under reconstruction

Damit begann die Kleinarbeit wie mit der Hand des Arztes und Chirurgen. Das Gebäude wurde ausgeräumt, vorhandenes Täfer vorsichtig ausgebaut, alles Holzwerk gesäubert und konserviert, die Füllungen der inneren Riegelwände - mit bloßem Lehm verklebte Bollensteine und Bauschutt - entfernt. Bei der Säuberung der Südfassade lösten sich die Füllungen aus dem Riegelwerk und offenbarten überraschend ganz neue räumliche Möglichkeiten. So bot das ausgeräumte Bauskelett eine Fülle vielfältigster Gestaltungsmotive in der großen Anlage wie in den einzelnen Details.
