Zeitschrift: Das Werk : Architektur und Kunst = L'oeuvre : architecture et art
Band: 48 (1961)
Heft: 6: Erneuern und Erhalten

Artikel: Umbau eines Bauernhauses in Toggwil : 1959/60, Architekt Eduard Neuenschwander SIA, Zürich
Autor: [s.n.]
DOI: <https://doi.org/10.5169/seals-37591>

Umbau eines Bauernhauses in Toggwil

**1959/60. Architekt: Eduard Neuschwander SIA, Zürich
Mitarbeiter: G. Künzler**

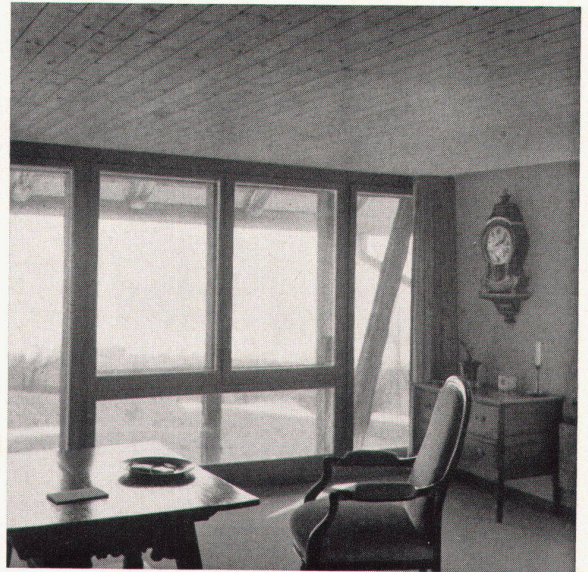
11
Riegelzimmer
Séjour aménagé derrière la cloison à charpente découverte
Framework room
