Artikel: Umbau eines Bauernhauses in Toggwil : 1959/60, Architekt Eduard Neuenschwander SIA, Zürich

Umbau eines Bauernhauses in Toggwil

**1959/60. Architekt: Eduard Neuenschwander SIA, Zürich
Mitarbeiter: G. Künzler**

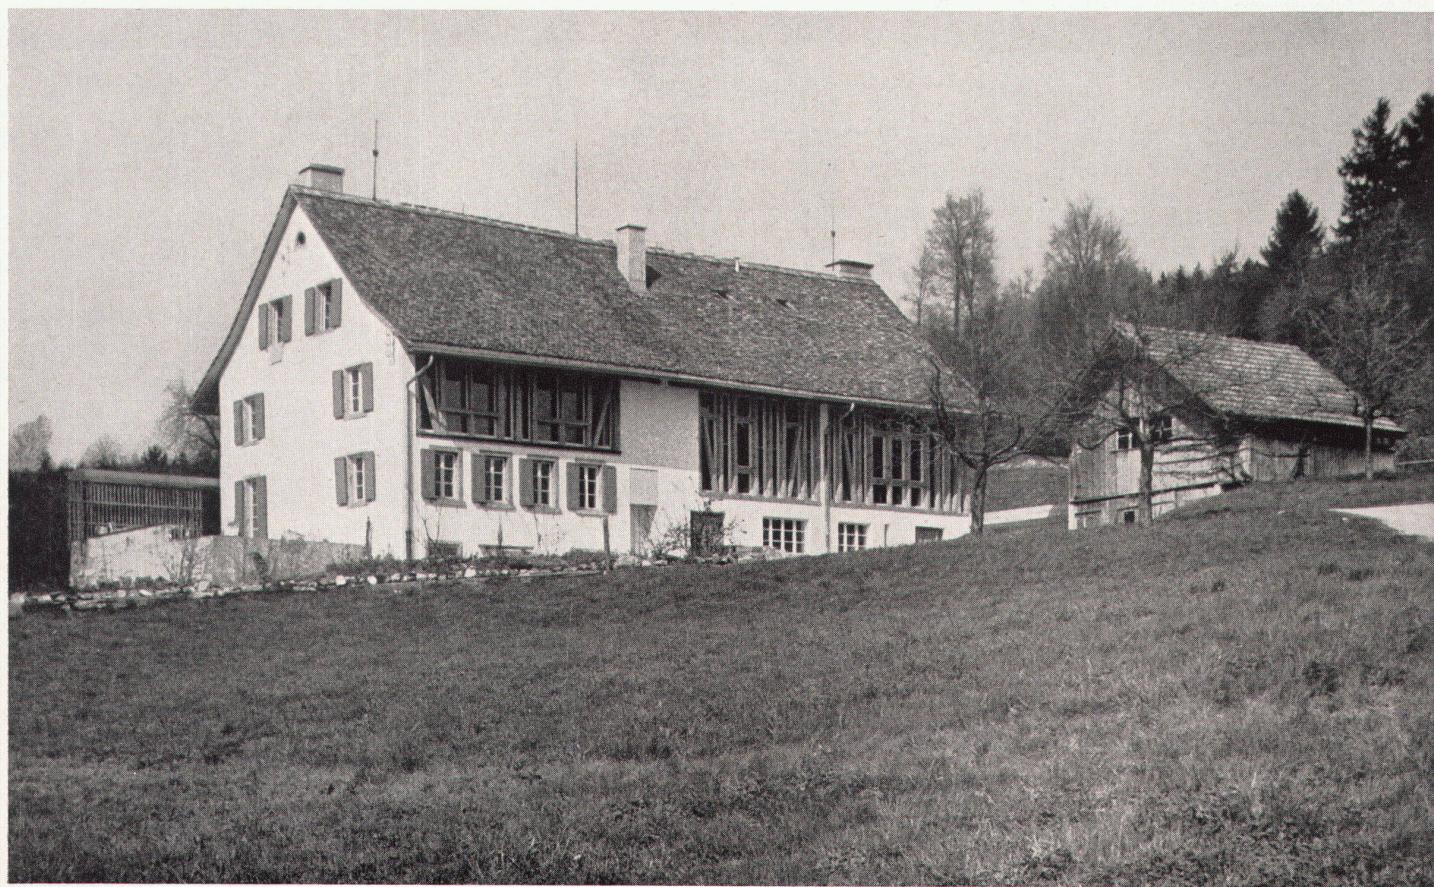
1

Die Südfront zeigt zwei Merkmale: Das erhöhte Erdgeschoß ist wohl zu einem späteren Zeitpunkt verändert worden; es ist präzis gemauert, die Fenster auf vier Achsen gesetzt, streng in der Proportion. Das Obergeschoß ist als Riegelwerk aufgeführt; dessen Verputz und Füllungen wurden entfernt, wodurch für den Baukörper wie für den Innenraum ganz unerwartete Möglichkeiten entstanden. Die Durchsicht der ganzen Front im Kontrast zur kräftigen Holzkonstruktion, der niedere

Ansicht von Süden nach und vor dem Umbau
Vue prise du sud, après et avant la transformation
Photographs taken from the south after and before reconstruction

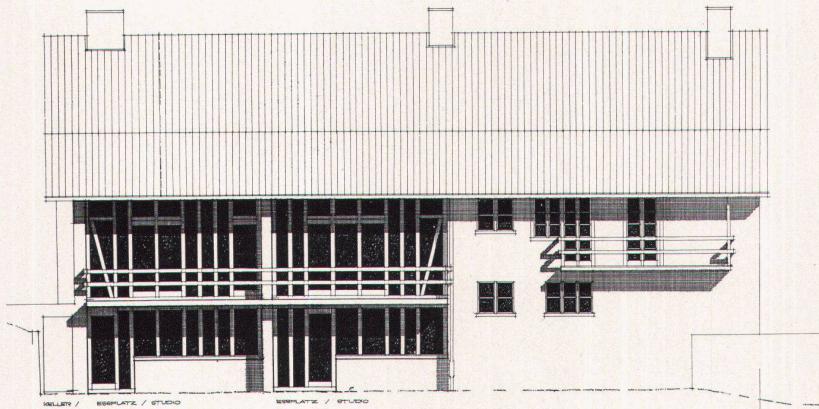
3

Nordfassade nach und vor dem Umbau
Face nord après et avant la transformation
North elevation after and before reconstruction

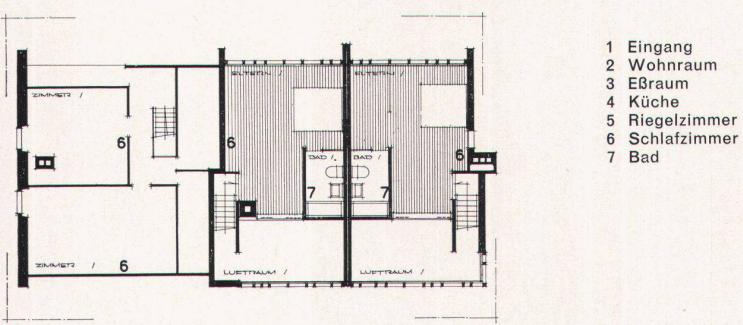
5

Dachgeschoß, Obergeschoß und Erdgeschoß 1:300
Combles, étage et rez-de-chaussée
Attic-, upper- and groundfloors

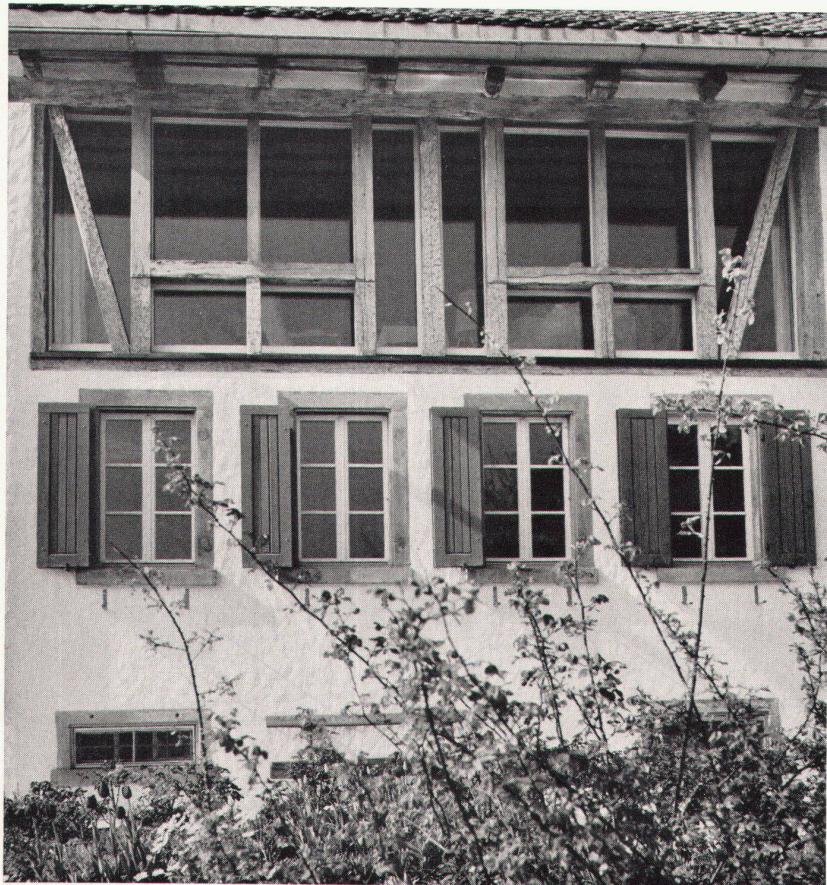
8
Detail der Südseite mit der geöffneten Riegelwand nach dem Umbau
Détail de la face sud, avec la cloison à poutres apparentes, après la transformation
Detail of south elevation with open framework-wall after reconstruction

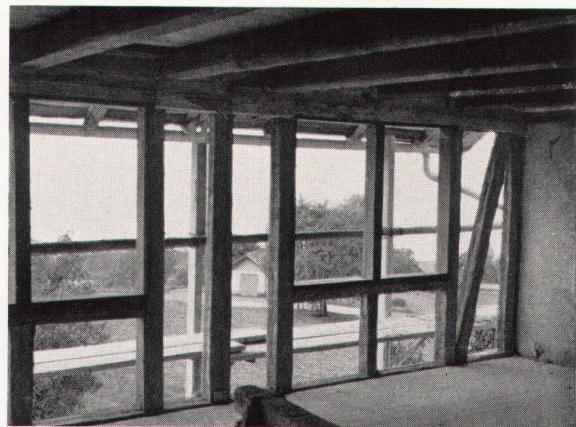
10
Riegelwand während des Umbaues
Cloison en charpente pendant la transformation
Framework wall under reconstruction

Damit begann die Kleinarbeit wie mit der Hand des Arztes und Chirurgen. Das Gebäude wurde ausgeräumt, vorhandenes Täfer vorsichtig ausgebaut, alles Holzwerk gesäubert und konserviert, die Füllungen der inneren Riegelwände – mit bloßem Lehm verklebte Bollensteine und Bauschutt – entfernt. Bei der Säuberung der Südfront lösten sich die Füllungen aus dem Riegelwerk und offenbarten überraschend ganz neue räumliche Möglichkeiten. So bot das ausgeräumte Bauskelett eine Fülle vielfältigster Gestaltungsmotive in der großen Anlage wie in den einzelnen Details.

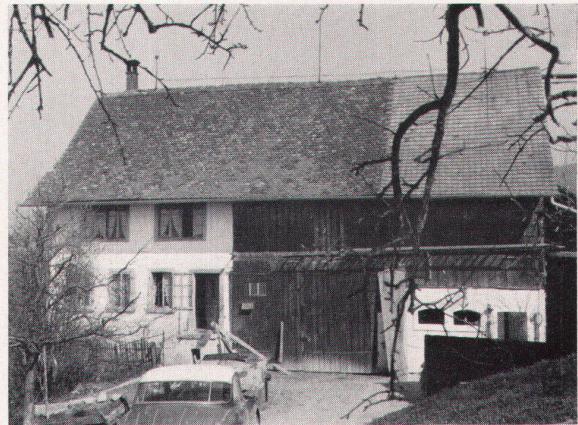
13, 14
Südfront der Atelierwohnungen nach und vor dem Umbau
Face sud avec l'appartement-studio, après et avant la transformation
South face of studio flats after and before reconstruction

Beim Umbau der Scheune in zwei Atelierwohnungen war es ein wesentliches Anliegen, die Gesamtproportion der Anlage-Wohnbau in Kontrast zu Scheune und Stall – zu bewahren. Auf dem eher geschlossenen steinernen Unterbau wurde transparent das Motiv des verglasten Riegelwerkes weiterentfaltet. Der zweigeschossige Atelierraum öffnet sich bis unter das Dach gegen die Fernsicht der Alpen, nordwärts aber unter der Galerie mehr in der Breitenwirkung auf die Weiden und die Wälder. Das Galeriegeschoß in der Dachschräge ist zeltartig geschlossen und soll im Gegensatz zur räumlichen Ausstrahlung der Wohnräume intime Geborgenheit empfinden lassen.

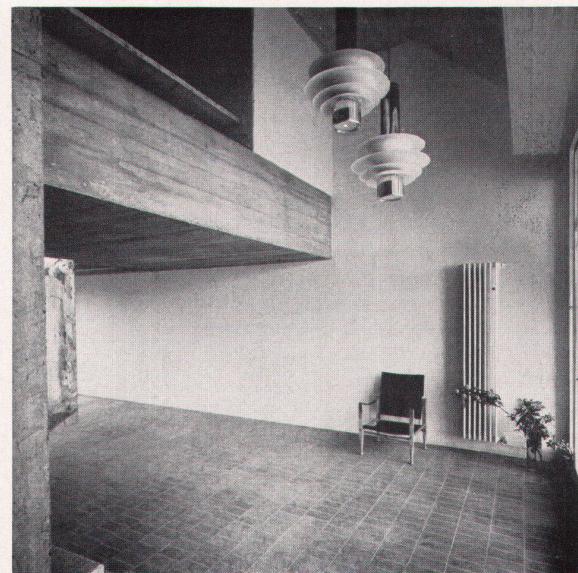
15
Atelierwohnung mit Galerie
Appartement-studio et galerie
Studio flat with gallery
