**Artikel:** Umbau eines Bauernhauses in Toggwil : 1959/60, Architekt Eduard Neuenschwander SIA, Zürich  
**Autor:** [s.n.]  
**DOI:** <https://doi.org/10.5169/seals-37591>

## Umbau eines Bauernhauses in Toggwil

**1959/60. Architekt: Eduard Neuschwander SIA, Zürich  
Mitarbeiter: G. Künzler**

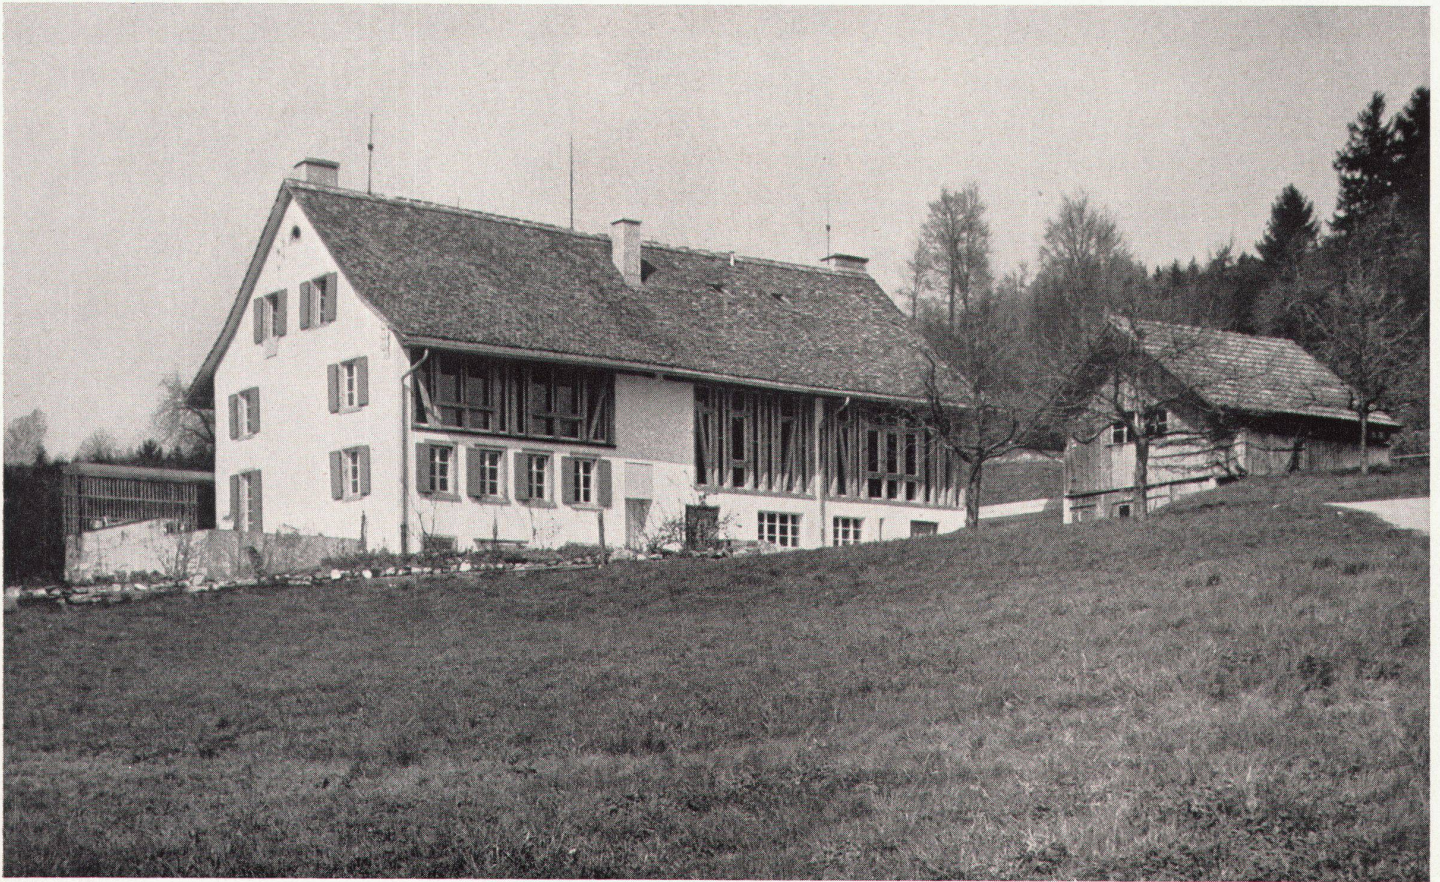
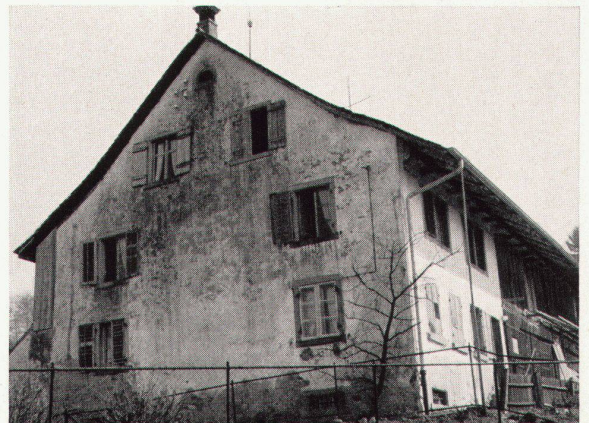
1

Ansicht von Süden nach und vor dem Umbau  
Vue prise du sud, après et avant la transformation  
Photographs taken from the south after and before reconstruction

Die Südfassade zeigt zwei Merkmale: Das erhöhte Erdgeschoß ist wohl zu einem späteren Zeitpunkt verändert worden; es ist präzise gemauert, die Fenster auf vier Achsen gesetzt, streng in der Proportion. Das Obergeschoß ist als Riegelwerk aufgeführt; dessen Verputz und Füllungen wurden entfernt, wodurch für den Baukörper wie für den Innenraum ganz unerwartete Möglichkeiten entstanden. Die Durchsicht der ganzen Front im Kontrast zur kräftigen Holzkonstruktion, der niedere

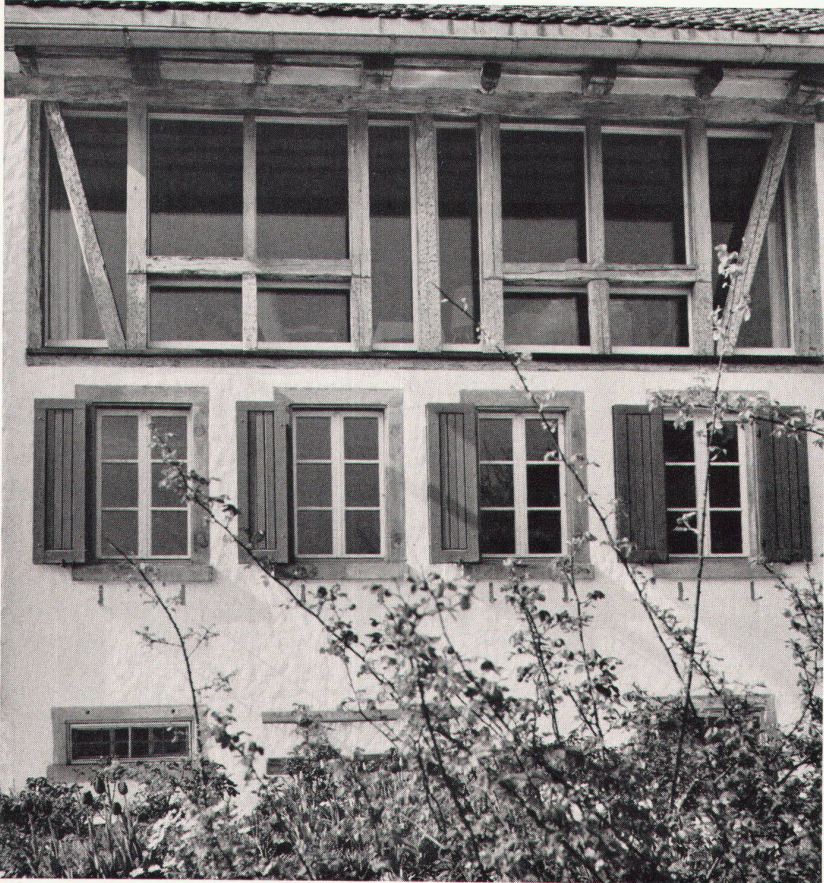
8  
Detail der Südseite mit der geöffneten Riegelwand nach dem Umbau  
Détail de la face sud, avec la cloison à poutres apparentes, après la transformation  
Detail of south elevation with open framework-wall after reconstruction

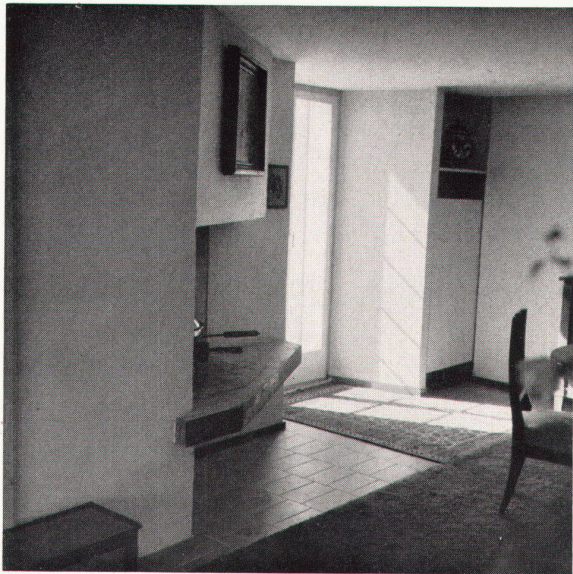
9  
Detail aus dem Eßraum der Wohnung  
Détail de la salle à manger  
Dining-room detail

Die Gestaltung der Innenräume entwickelte sich aus ihren konstruktiven und räumlichen Merkmalen. Im Wohnraum wurde das alte, schiefe Täfer wieder eingesetzt und ergänzt, die alte Küche in den Eßraum verwandelt, mit verputzten Wänden und Tonplattenboden und Cheminée. Die moderne Küche entstand im ehemaligen Flur, zugänglich von der Eingangshalle. Im Obergeschoß liegt das schon erwähnte Riegelzimmer, die ganze Riegelfront voll verglast, die Decke aus Naturholz. Die inneren Riegelwände wurden wieder sauber ausgefacht und mit feinem, gewaschenem Putz versehen. Die Knechtekammer mit verputzten Wänden erhielt zwischen den sichtbaren, gestrichenen Balken eine glatte Gipsdecke. Der ehemalige offene Dachraum wurde mit einem Boden und zwischen den Sparren mit einer ungehobelten Schalung versehen, überall die ursprüngliche Struktur und der Charakter der Konstruktion fühlbar. Von Raum zu Raum wechseln Material, Proportion und Charakter, eine reiche Folge architektonischer Sprache.

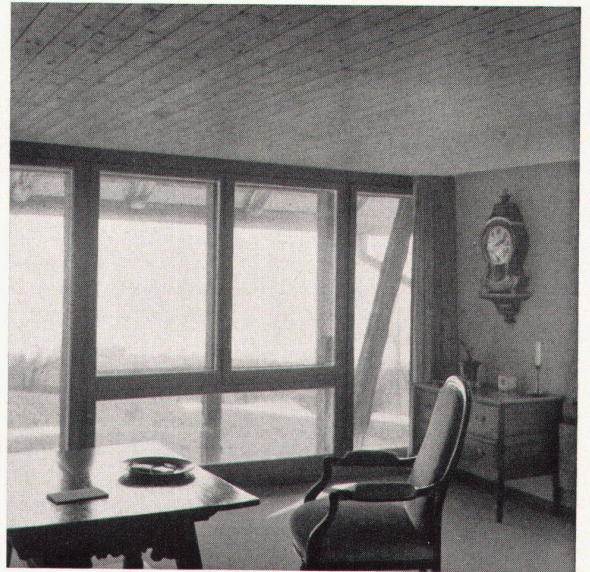
11  
Riegelzimmer  
Séjour aménagé derrière la cloison à charpente découverte  
Framework room

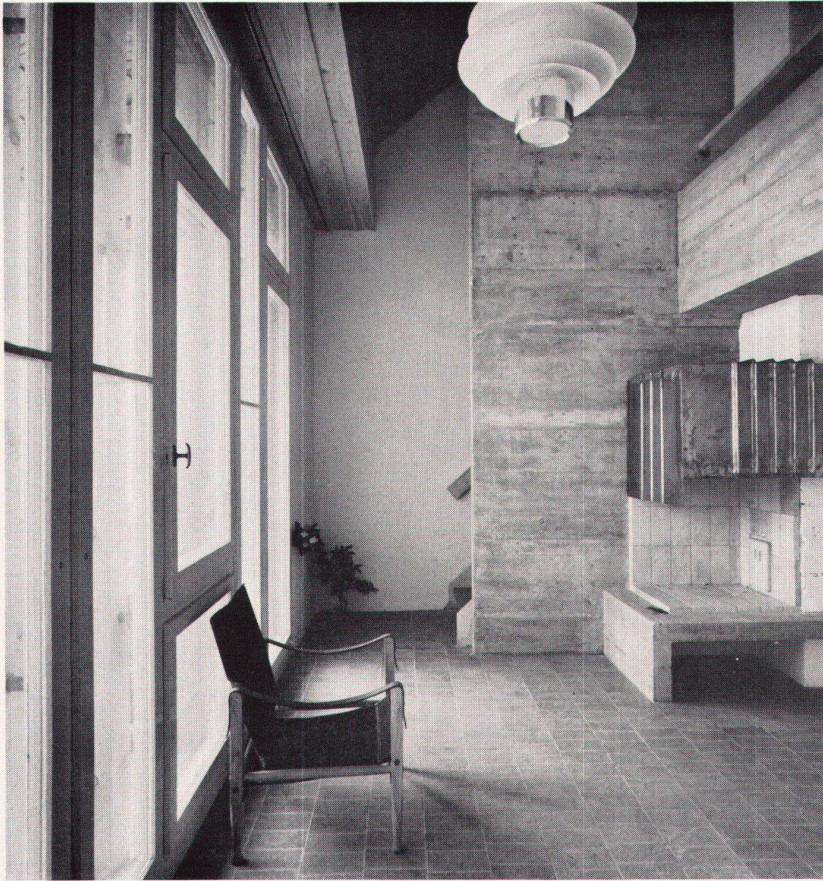
12  
Cheminéeplatz in der Atelierwohnung an der Westseite  
Cheminée du studio de la face ouest  
Fireplace in the west-side studio

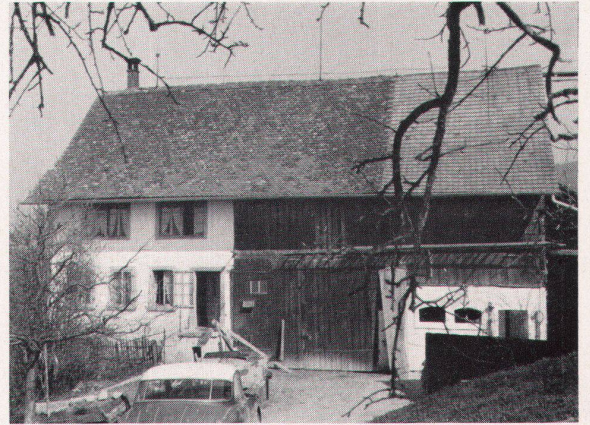
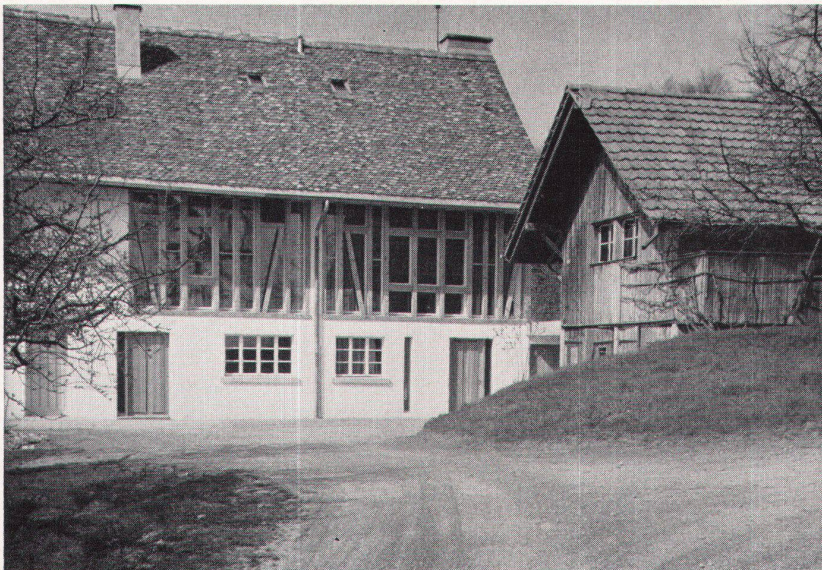
13, 14  
Südfrent der Atelierwohnungen nach und vor dem Umbau  
Face sud avec l'appartement-studio, après et avant la transformation  
South face of studio flats after and before reconstruction

Auf dem eher geschlossenen steinernen Unterbau wurde transparent das Motiv des verglasten Riegelwerkes weiter entfaltet. Der zweigeschossige Atelierraum öffnet sich bis unter das Dach gegen die Fernsicht der Alpen, nordwärts aber unter der Galerie mehr in der Breitenwirkung auf die Weiden und die Wälder. Das Galeriegeschoß in der Dachschräge ist zeltartig geschlossen und soll im Gegensatz zur räumlichen Ausstrahlung der Wohnräume intime Geborgenheit empfinden lassen.
