Artikel: Umbau eines Bauernhauses in Toggwil : 1959/60, Architekt Eduard Neuenschwander SIA, Zürich
Autor: [s.n.]
DOI: <https://doi.org/10.5169/seals-37591>

Umbau eines Bauernhauses in Toggwil

**1959/60. Architekt: Eduard Neuschwander SIA, Zürich
Mitarbeiter: G. Künzler**

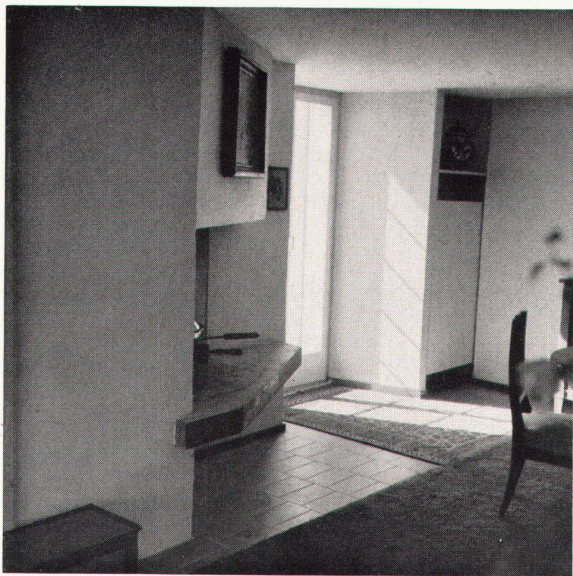
9
Detail aus dem Eßraum der Wohnung
Détail de la salle à manger
Dining-room detail

Die Gestaltung der Innenräume entwickelte sich aus ihren konstruktiven und räumlichen Merkmalen. Im Wohnraum wurde das alte, schiefe Täfer wieder eingesetzt und ergänzt, die alte Küche in den Eßraum verwandelt, mit verputzten Wänden und Tonplattenboden und Cheminée. Die moderne Küche entstand im ehemaligen Flur, zugänglich von der Eingangshalle. Im Obergeschoß liegt das schon erwähnte Riegelzimmer, die ganze Riegelfront voll verglast, die Decke aus Naturholz. Die inneren Riegelwände wurden wieder sauber ausgefacht und mit feinem, gewaschenem Putz versehen. Die Knechtekammer mit verputzten Wänden erhielt zwischen den sichtbaren, gestrichenen Balken eine glatte Gipsdecke. Der ehemalige offene Dachraum wurde mit einem Boden und zwischen den Sparren mit einer ungehobelten Schalung versehen, überall die ursprüngliche Struktur und der Charakter der Konstruktion fühlbar. Von Raum zu Raum wechseln Material, Proportion und Charakter, eine reiche Folge architektonischer Sprache.

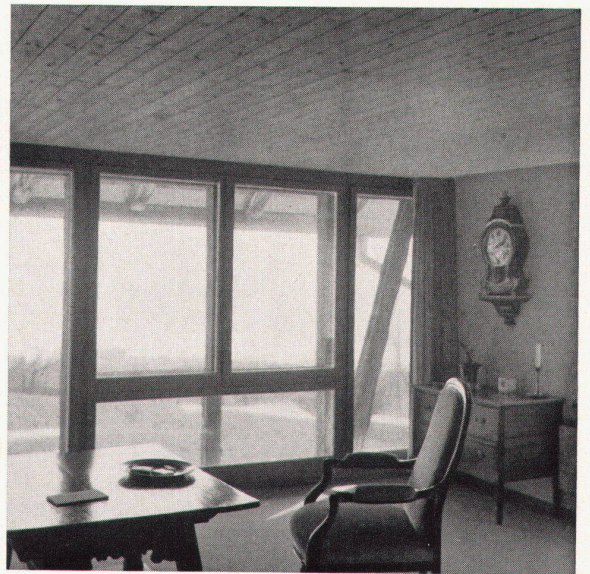
11
Riegelzimmer
Séjour aménagé derrière la cloison à charpente découverte
Framework room
