**Artikel:** Die Zehntenscheune von Rikon als Kantine der Heinrich Kuhn Metallwarenfabrik AG : 1961, Architekten : Jakob Zweifel BSA/SIA, Heinrich Strickler, Zürich  
**Autor:** H.B.  
**DOI:** <https://doi.org/10.5169/seals-87066>

## Die Zehntenscheune von Rikon als Kantine der Heinrich Kuhn Metallwarenfabrik AG

**1961. Architekten: Jakob Zweifel BSA/SIA, Heinrich Strickler, Zürich**

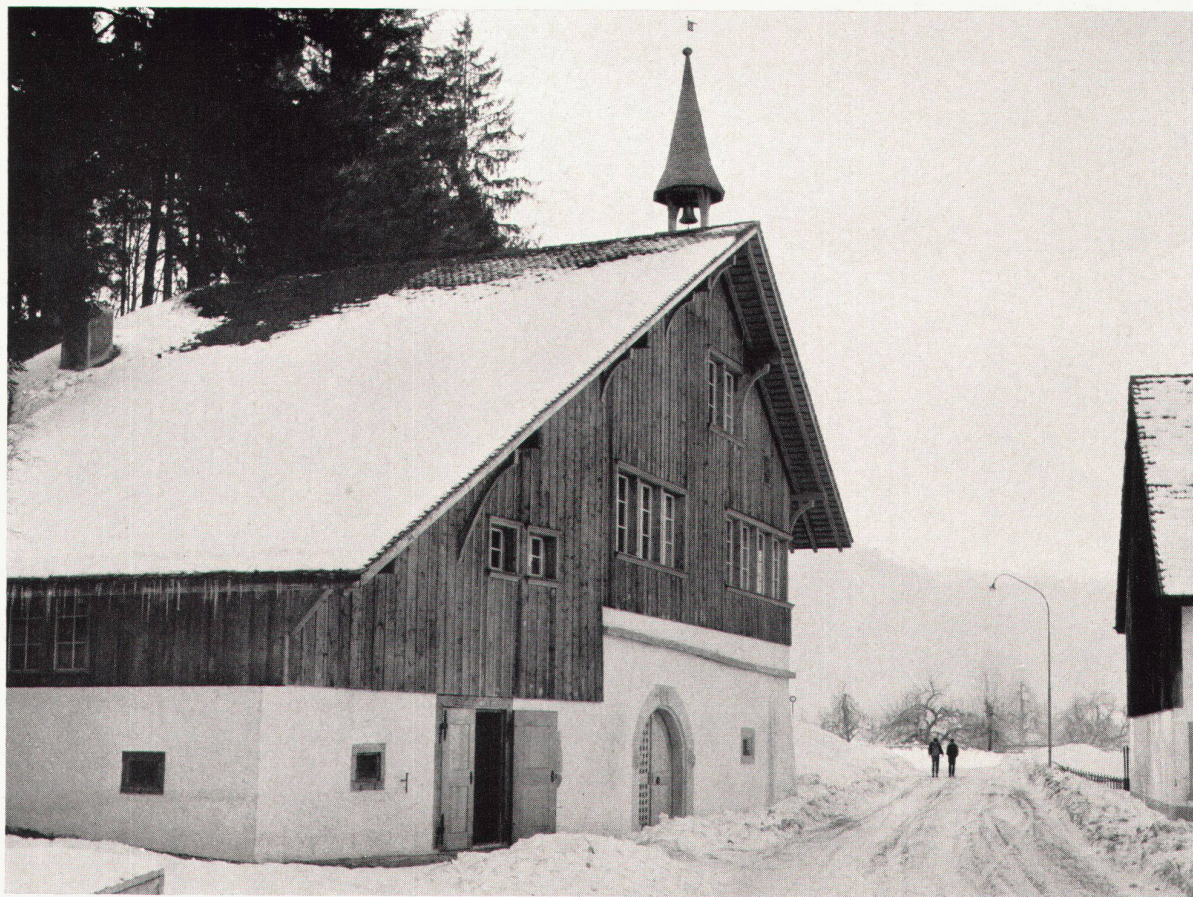
1

**1**  
Ansicht von Nordwesten nach der Restaurierung  
Vue prise du nord-ouest après la restauration  
View from the northwest after restoration

So konnte die Zehntenscheune renoviert werden: Der große Kellerraum mit seinen vier Kreuzgewölben blieb vollständig bestehen; das Kellerportal wurde einer durchgreifenden Restaurierung unterzogen, und die Holzteile, inbegriffen der Dachreiter mit Wetterfahne, konnten bis auf neue, gut eingebaute Fensteröffnungen nach den alten Abmessungen und Proportionen, ja selbst unter Wahrung der alten Holzbearbeitungstechnik im Sinne des Bisherigen vollständig erneuert werden.

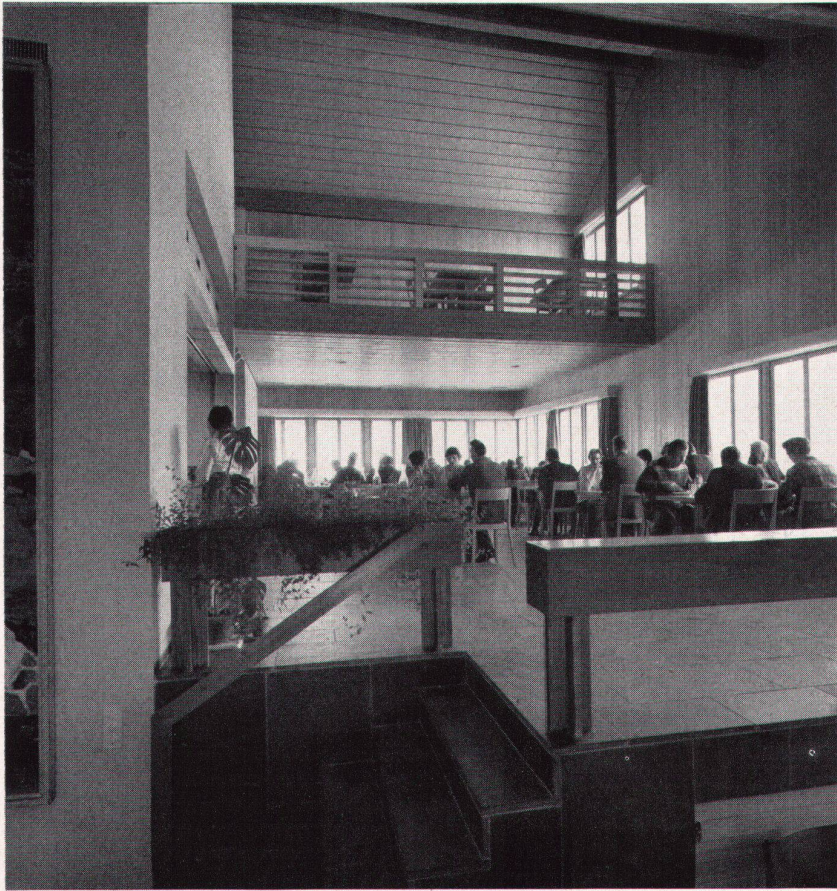
2

**2**  
Blick in den Speisesaal  
Le réfectoire  
View into dining-room

Das Erlebnis des vom Eingang her in verschiedenen Stufen ansteigenden interessanten Innenraumes wird durch die geschickte, schlichte Materialwahl – Schieferboden, Tuffsteinmauer, Wand- und Deckentäfer – noch gesteigert.

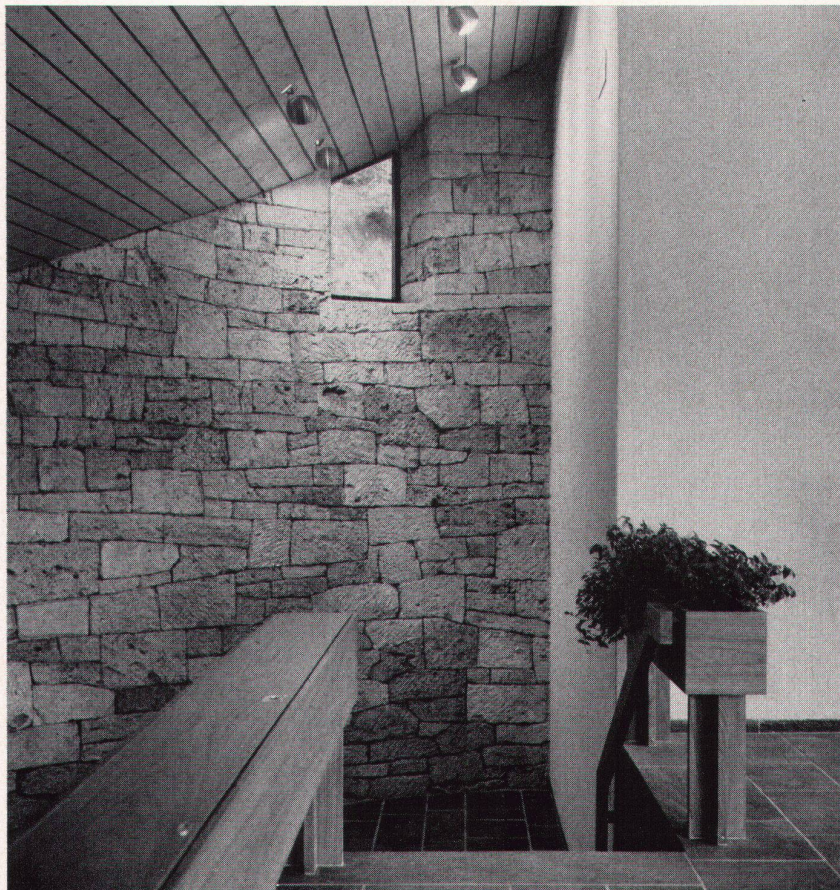
3

**3**  
Die bestehende, überarbeitete Tuffsteinmauer  
Ancien mur en tuf restauré  
Ancient, restored wall of calcareous tufa
