Artikel: Restaurierung der Klosterkirche Bellelay BE

Autor: Gerster, Alban

Restaurierung der Klosterkirche Bellelay BE

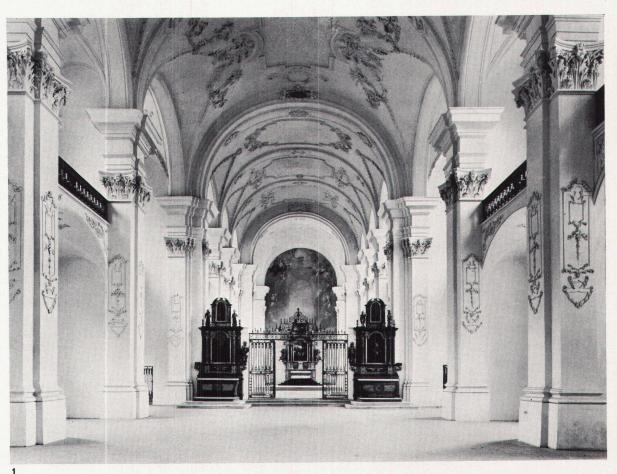
Rircheninneres nach der Restaurierung Intérieur de l'église après la restauration Interior of the church after the restoration

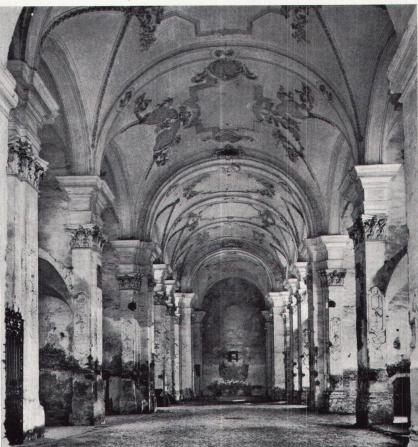
² Kircheninneres vor der Restaurierung Intérieur de l'église avant la restauration Interior of the church prior to the restoration

Das Kloster wurde beim Einfall der französischen Truppen in das Bistum Basel im Jahre 1797 säkularisiert, als «bien de la Nation» verkauft und die Innenausstattung der Kirche in alle Winde zerstreut. Seither dienten die Gebäude nacheinander als Glasfabrik, Bierbrauerei, Remise und sogar als Stallung.

Im Verlaufe dieser Zeit wurden alle irgendwie noch verwendbaren Materialien herausgerissen. Es verschwanden die Bodenbeläge, die Bleiverglasungen und die eisernen Fenster, die Emporenbrüstungen und alle Türen. Auf der Empore wurde das Backsteingewölbe über dem südlichen Seitenschiff ausgebrochen, um einen Zugang zum Estrich zu schaffen, weil die Holztreppe im Nordturm, die ursprünglich hiefür diente, ihren Platz in irgendeinem Bauernhause gefunden hatte.

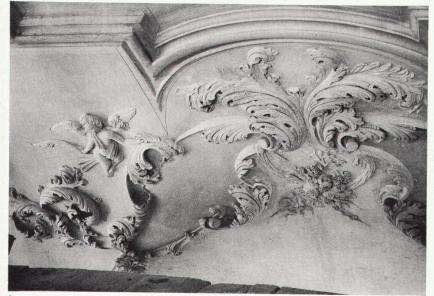
⁴ Nach der Restaurierung Après la restauration After restoration

Die Restaurierung des Innenraumes verlangte die Ergänzung der stark beschädigten barocken Stuckornamente in einem Umfang, wie sie unseres Wissens in der Schweiz noch nie ausgeführt wurde. Von den Gewölben waren große Teile heruntergefallen, und soweit die Kapitelle von den Emporen aus erreichbar waren, hatten sich die Besucher während Jahrzehnten den Stuck abgeschlagen und als Souvenir mitgenommen. Die Restaurierung der Stuckarbeiten wurde von der Firma Griessl in Zug ausgeführt. Fast überall konnten die fehlenden Teile nach den noch vorhandenen ergänzt werden. Nur an drei Fensterumrahmungen im Chor und an der Empore mußten für einige

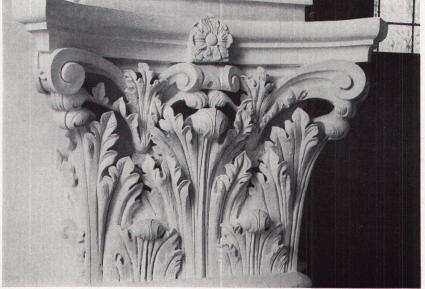
7 Pfeilerkapitell nach der Restaurierung. Die Gefahren der Ergänzung: Korrektheit und Glätte Chapiteau de piller après la restauration Capital of pillar after restoration
