Zeitschrift: Das Werk : Architektur und Kunst = L'oeuvre : architecture et art
Band: 55 (1968)
Heft: 3: Altstadtschutz - Denkmalpflege

Artikel: Restaurierung der Klosterkirche Bellelay BE
Autor: Gerster, Alban
DOI: <https://doi.org/10.5169/seals-42884>

Restaurierung der Klosterkirche Bellelay BE

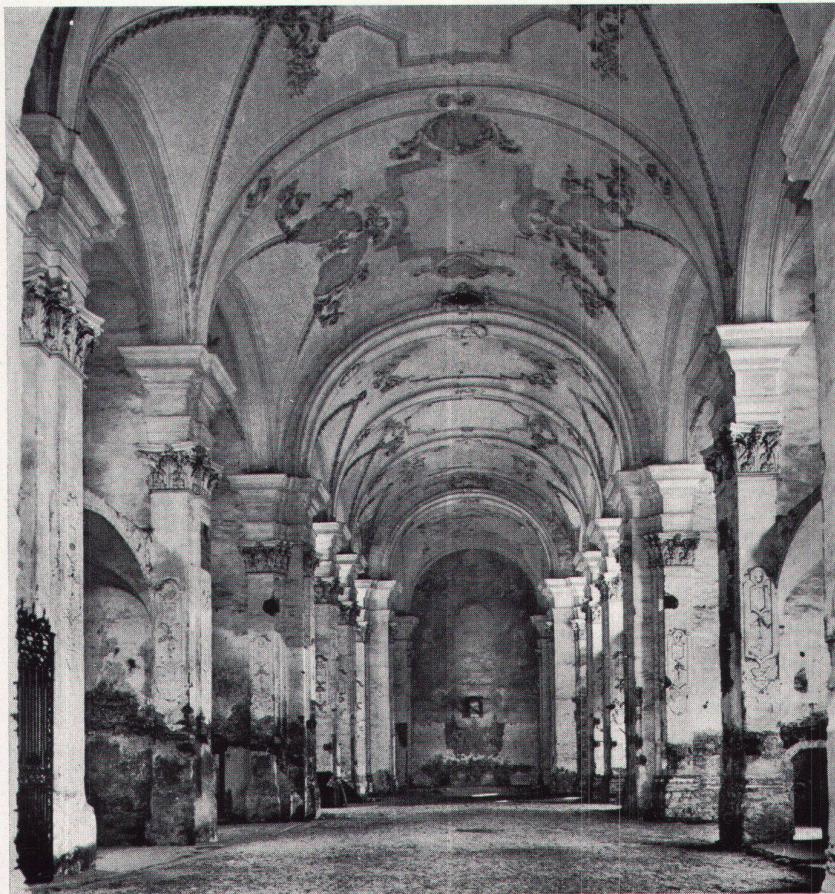
2
Kircheninneres vor der Restaurierung
Intérieur de l'église avant la restauration
Interior of the church prior to the restoration

Im Verlaufe dieser Zeit wurden alle irgendwie noch verwendbaren Materialien herausgerissen. Es verschwanden die Bodenbeläge, die Bleiverglasungen und die eisernen Fenster, die Emporenbrüstungen und alle Türen. Auf der Empore wurde das Backsteingewölbe über dem südlichen Seitenschiff ausgebrochen, um einen Zugang zum Estrich zu schaffen, weil die Holztreppe im Nordturm, die ursprünglich hiefür diente, ihren Platz in irgendeinem Bauernhause gefunden hatte.

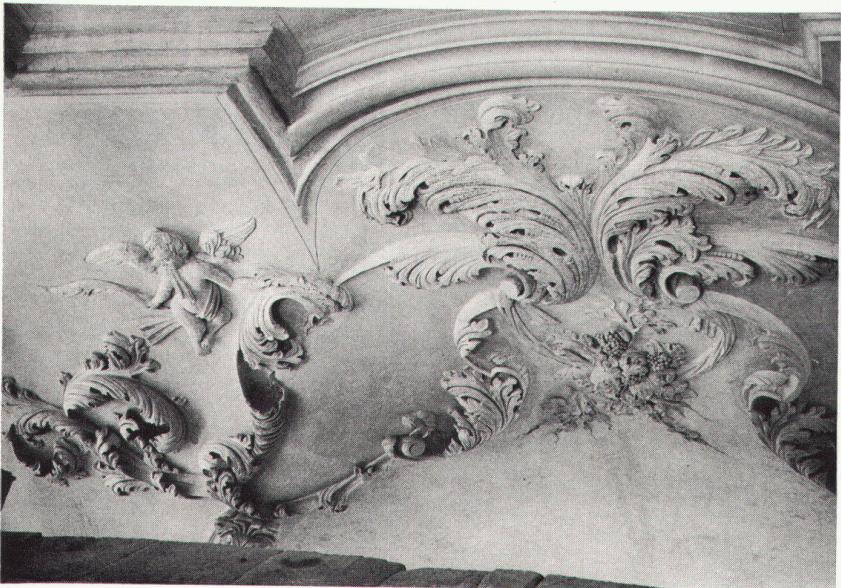
4
Nach der Restaurierung
Après la restauration
After restoration

Die Restaurierung des Innenraumes verlangte die Ergänzung der stark beschädigten barocken Stuckornamente in einem Umfang, wie sie unseres Wissens in der Schweiz noch nie ausgeführt wurde. Von den Gewölben waren große Teile heruntergefallen, und soweit die Kapitelle von den Emporen aus erreichbar waren, hatten sich die Besucher während Jahrzehnten den Stuck abgeschlagen und als Souvenir mitgenommen. Die Restaurierung der Stuckarbeiten wurde von der Firma Griessl in Zug ausgeführt. Fast überall konnten die fehlenden Teile nach den noch vorhandenen ergänzt werden. Nur an drei Fensterumrahmungen im Chor und an der Empore mußten für einige

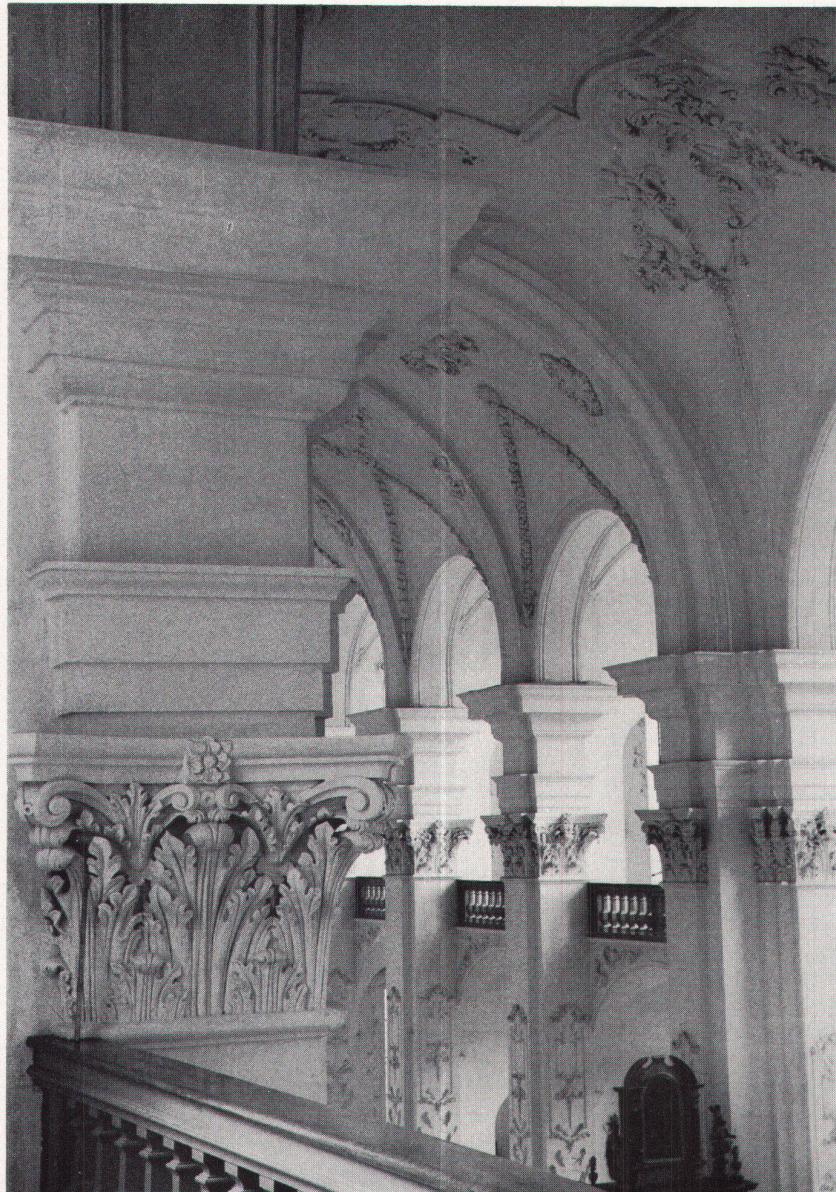
6
Blick von der nördlichen Empore zum Mönchschor nach der Restaurierung
Vue prise de la tribune nord vers le chœur des moines, après la restauration
View from the north gallery toward the collegiate choir, after the restoration

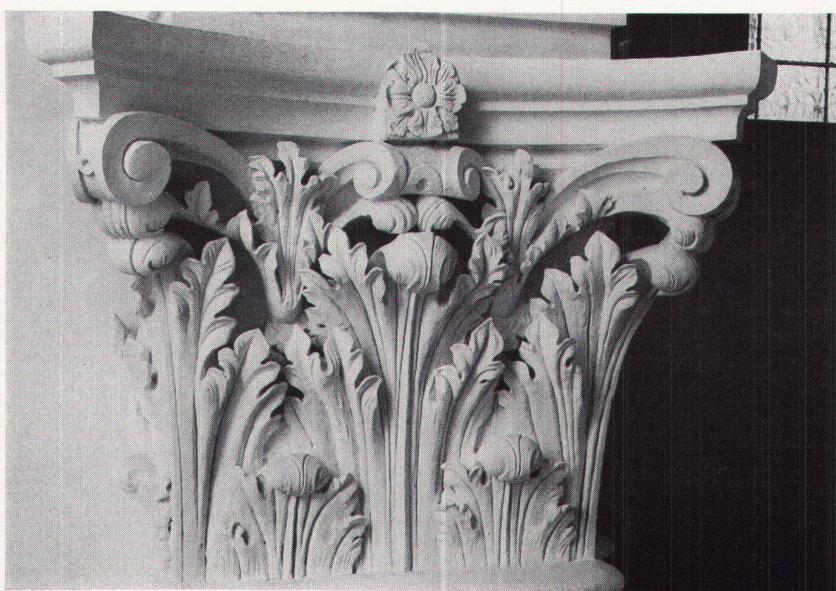
7
Pfeilerkapitell nach der Restaurierung. Die Gefahren der Ergänzung: Korrektheit und Glätte
Chapiteau de pilier après la restauration
Capital of pillar after restoration

fehlende Stuckornamente, von denen gar nichts mehr oder nur noch ungenaue Wandabdrücke vorhanden waren, neue Formen gefunden werden.
