Restaurierung der Klosterkirche Bellelay BE

Autor(en): **Gerster, Alban**

Zeitschrift: **Das Werk : Architektur und Kunst = L'oeuvre : architecture et art**

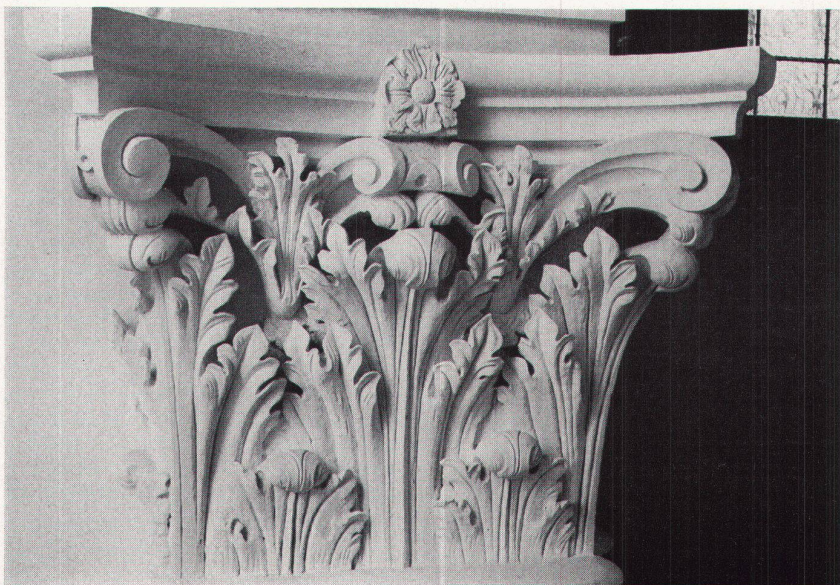
7
Pfeilerkapitell nach der Restaurierung. Die Gefahren der Ergänzung: Korrektheit und Glätte
Chapiteau de pilier après la restauration
Capital of pillar after restoration

fehlende Stuckornamente, von denen gar nichts mehr oder nur noch ungenaue Wandabdrücke vorhanden waren, neue Formen gefunden werden.
