Zeitschrift: Das Werk : Architektur und Kunst = L'oeuvre : architecture et art
Band: 55 (1968)
Heft: 3: Altstadtschutz - Denkmalpflege

Artikel: Restaurierung der Kathedrale St. Gallen
Autor: Grünenfelder, Joseph
DOI: <https://doi.org/10.5169/seals-42886>

Restaurierung der Kathedrale St. Gallen

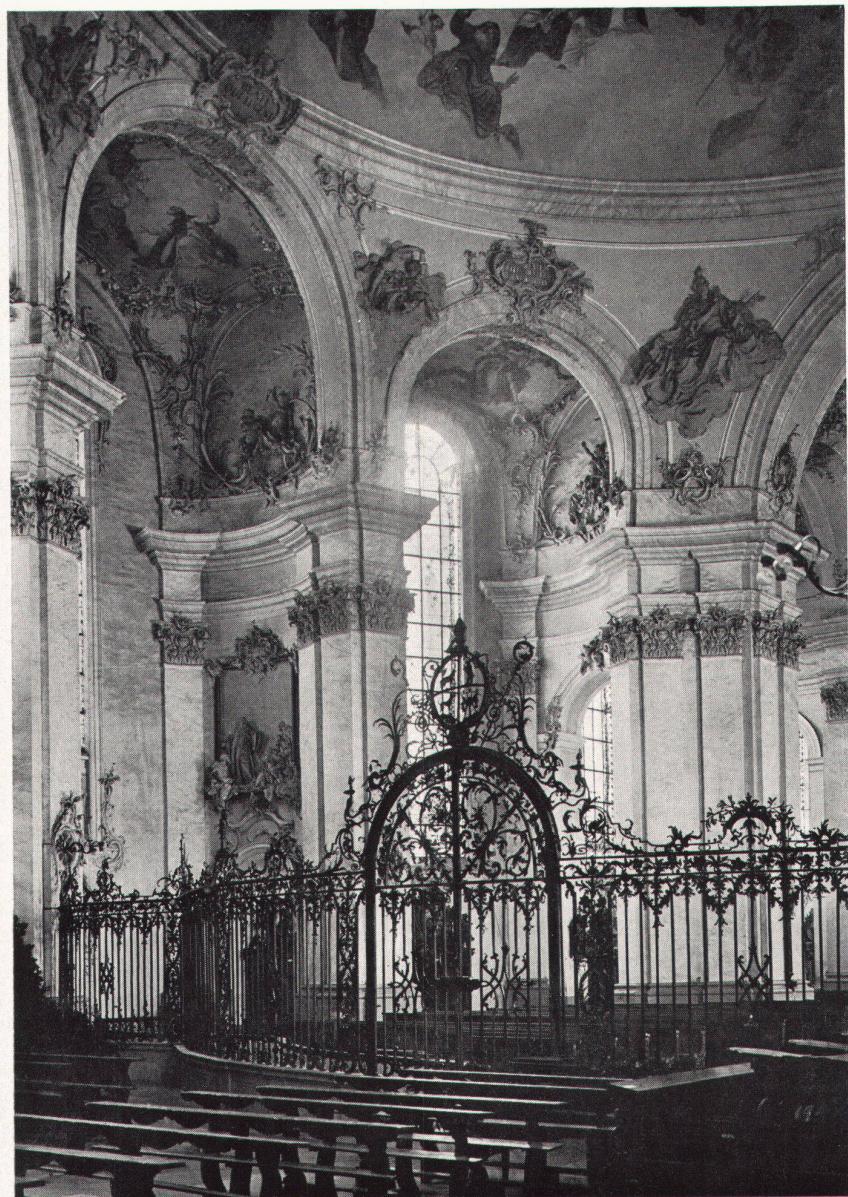
1
Blick vom Chor in die Rotunde vor der Restaurierung
Vue prise du chœur vers la rotonde avant la restauration
View from the choir into the rotunda prior to the restoration

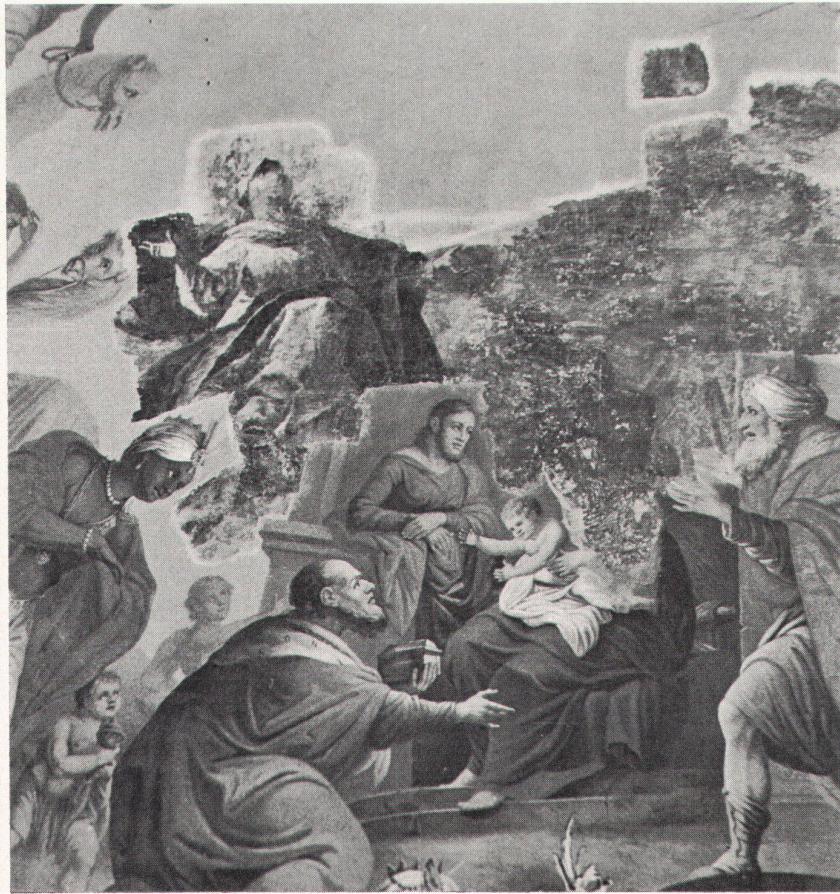
5
 Gewölbemalereien im Chor während der Abdeckung. Unter Orazio Moretto Anbetung der Könige (1819–1821) erscheint Joseph Wannenmachers Maria im Sternenkranz (1764–1766)
 Peintures de la coupole durant le décapage. Sous l'Adoration des Mages (1819–1821) d'Orazio Moretto apparaît la Vierge couronnée d'étoiles (1764 à 1766) de Joseph Wannenmacher
 Vaulting paintings in the choir during the uncovering. Beneath Orazio Moretto's Adoration of the Kings (1819–1821) appears Joseph Wannenmacher's Virgin Mary (1764–1766)

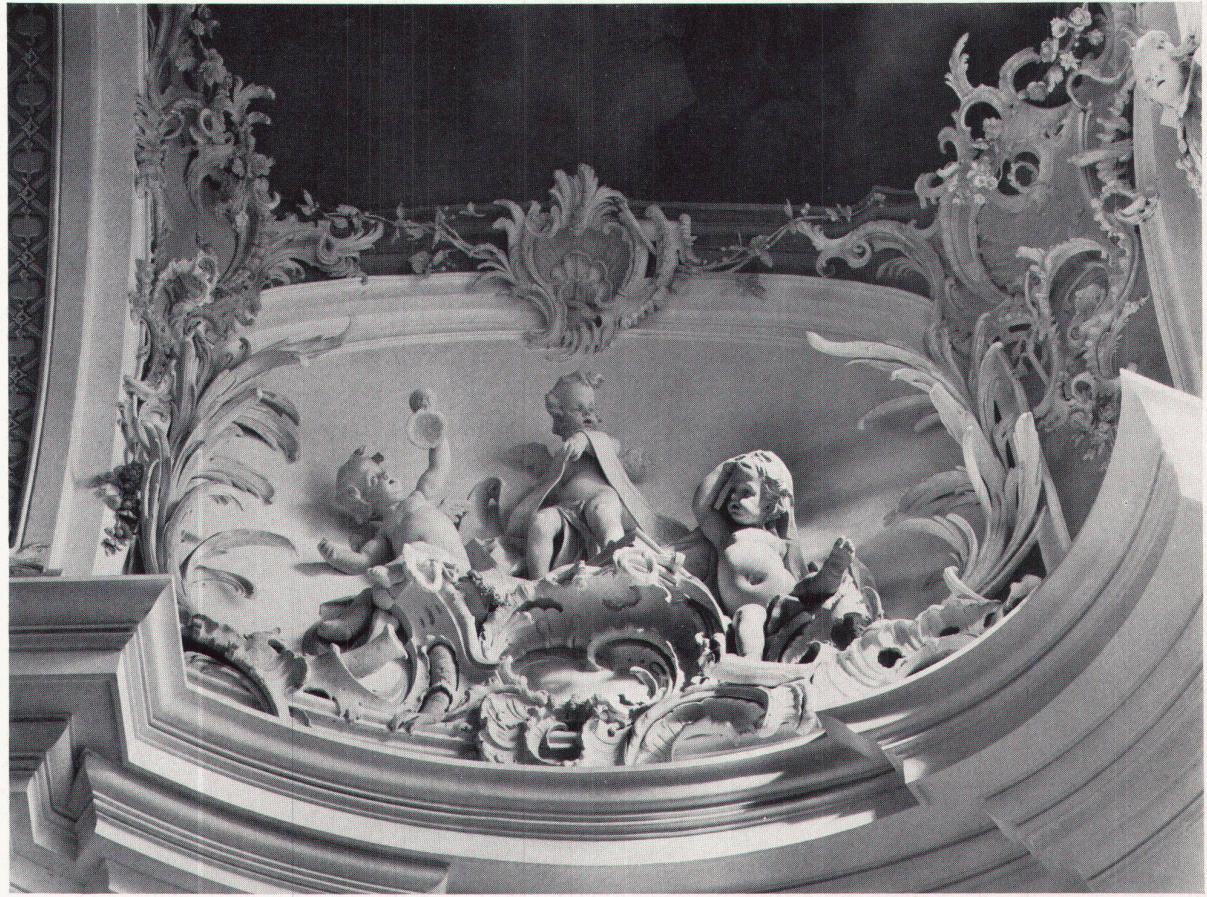
6
 Detail der Stukkaturen von Johann Georg und Matthias Gigl (1757). Spieldende Putten im Kuppelumgang nach der Restaurierung
 Détail des stucs de Johann Georg et Matthias Gigl (1757). Putti jouant, dans le pourtour de la rotonde. Après la restauration
 Detail of the stucco-work of Johann Georg and Matthias Gigl (1757). Putti at play in the rotunda passage after the restoration

Entsprechen schon die Deckenbilder keineswegs der geläufigen Vorstellung von einer Rokokokirche, so vollends nicht die rahmenden Stukkaturen. Im Gegensatz zu den leichten, lasierend aufgetragenen Fassungen in anderen Kirchenräumen des mittleren 18. Jahrhunderts wurde hier eine opak deckende giftgrüne Färbung des Stucks festgestellt, der sich vor lachsrotem Grund, von Caput-mortuum-Rahmen und ockerfarbigen Reliefs und Putten abhebt, verflochten mit bald lehmfarbigen, bald bunten Blumengehängen, deren Einzelteile übrigens nicht etwa frei geformt, sondern in Formen gegossen sind. Diese ebenfalls nicht vom Übergang, sondern vom kräftigen Kontrast lebende Farbigkeit liegt über einem Raum, der über einem ruhig-grauen Sandsteinboden nur weiße Wände und Pfeiler aufweist und durch farblose, große Fensterflächen reiches Licht empfängt.

Das Wohlgefallen an dieser unerwarteten Kombination war geteilt. Vor allem das ungewöhnliche Grün des Stucks, zwar auch in nicht wenigen sanktgallischen Landkirchen anzutreffen, stieß auf Widerstand und ließ, war auch der Befund eindeutig, die Erwägung wach werden, ob nicht dem heutigen Geschmack mit einer zurückhaltenderen Tönung entgegenzukommen möglich wäre. Dies aber wäre einer Verfälschung des Originals gleichgekommen und wurde darum konsequenterweise abgelehnt und als unstatthaft verworfen. Freilich konnte man aus praktischen Gründen die nur an wenigen Stellen unversehrt erhaltene Stuckfassung nicht in der Weise restaurieren wie die Gemälde, bei denen Fehlstellen mit Dachshaarpinseln sorgfältig geschlossen und eingetönt wurden, ohne die alte Farbschicht zu übermalen. Vielmehr wurde fast überall der Stuck neu in der festgestellten Tönung gefaßt, nachdem er sachgemäß repariert worden war.

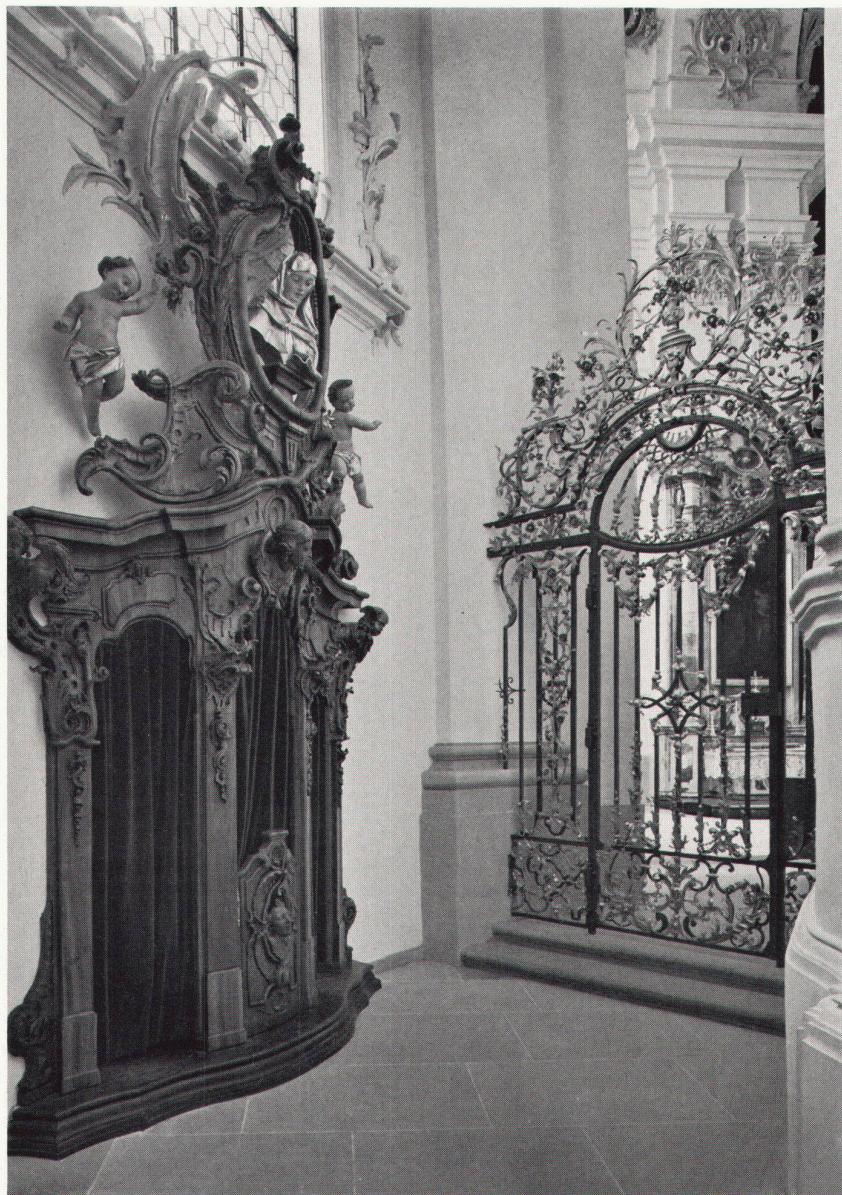
8

Beichtstuhl von Joseph Anton Feuchtmayer (1761/62) und Chorgitter im nördlichen Rotundenumgang mit freigelegten Fassungen
 Confessional de Joseph Anton Feuchtmayer (1761/62) et grille du chœur dans le pourtour nord de la rotonde
 Confessional by Joseph Anton Feuchtmayer (1761/62) and choir screen in the north rotunda passage

Chor- und Beichtstuhlreliefs zeigten nach der Entfernung der schokoladefarbenen Übermalung (die offenbar den Maßgebenden von 1866 als materialgerechter Holzton erschien) Hintergründe in fein gestuften Blaugrautönen, vor denen ölvergoldete Figuren agieren; damit tritt der bildmäßige Aufbau dieser dreidimensionalen Schnitzwerke erst richtig in Erscheinung. Auch die Intarsien der Stuhldorsale können jetzt wieder, von dicken Lackschichten befreit, ihr feines Spiel entfalten.

Das Chorgitter erhielt seinen ursprünglichen Grün-Gold-Klang zurück. Seine Erhaltung ist wesentlich für die Wirkung des Kirchenraumes und ist, selbst schon dem Louis XVI verpflichtet, wichtiges raumverschleifendes, also barockes Element in dem von einer klassischen Haltung geprägten Bauwerk. Ihm fällt die Aufgabe zu, den Auftakt zu der die symmetrische Anlage der Baukörper nicht beachtenden, den Chor bevorzugenden Ausstattung mit rotmarmornen Stuckaltären, Chorgestühl und Hochaltar zu bilden. Ein neuerrichteter Altar in der Rotunde trägt den Forderungen der neuen Liturgie nach der Zelebration in unmittelbarer Nähe der Gemeinde Rechnung.

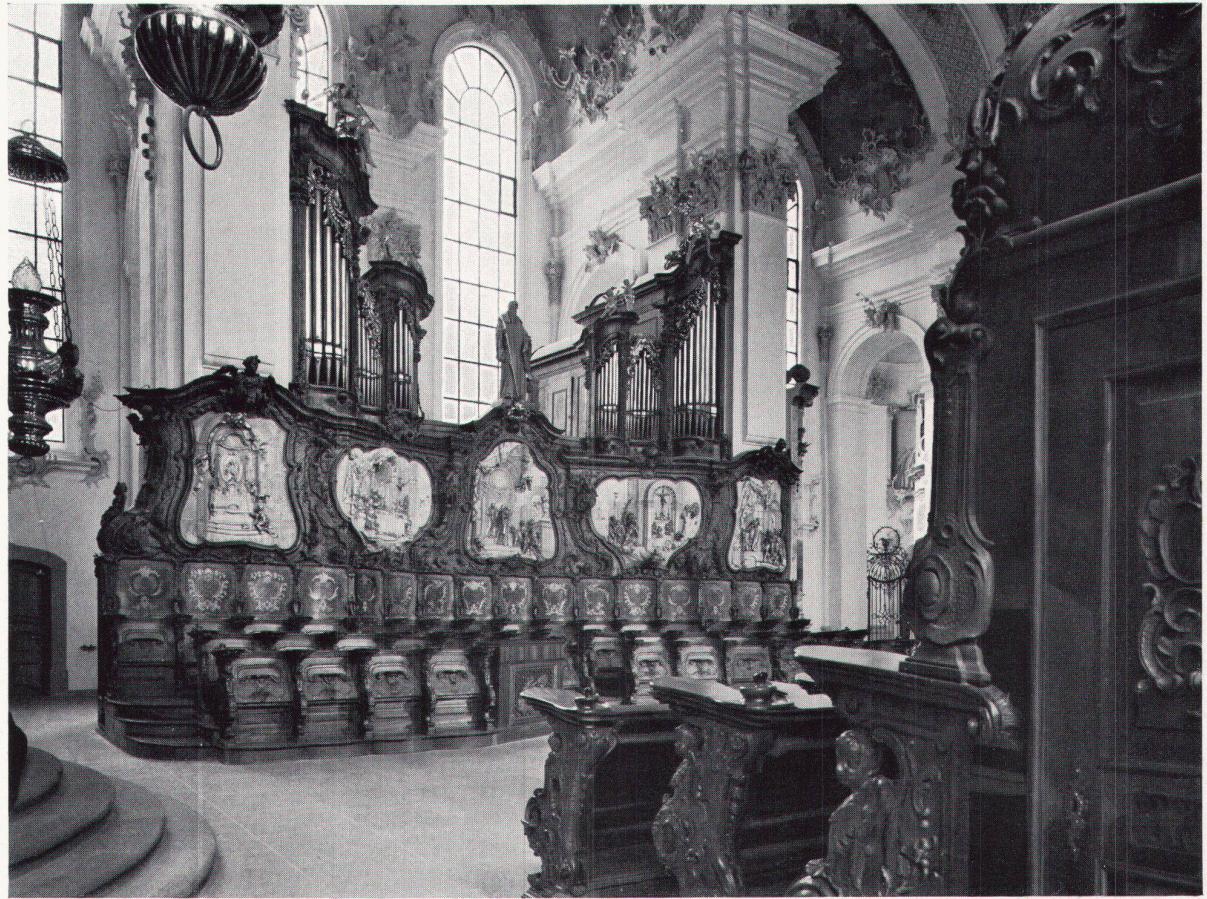
9
 Südseite des Chorgestühls von Joseph Anton Feuchtmayer (1763–1767), von Lack und Übermalung befreit. Die Originalfassung und die Intarsien sind wieder sichtbar
 Coté sud des stalles de Joseph Anton Feuchtmayer (1763–1767). Les couleurs originales et les marqueteries sont à nouveau visibles
 South side of the choir stalls of Joseph Anton Feuchtmayer (1763–1767), with varnish and painting removed. The original colours and intarsias are again visible

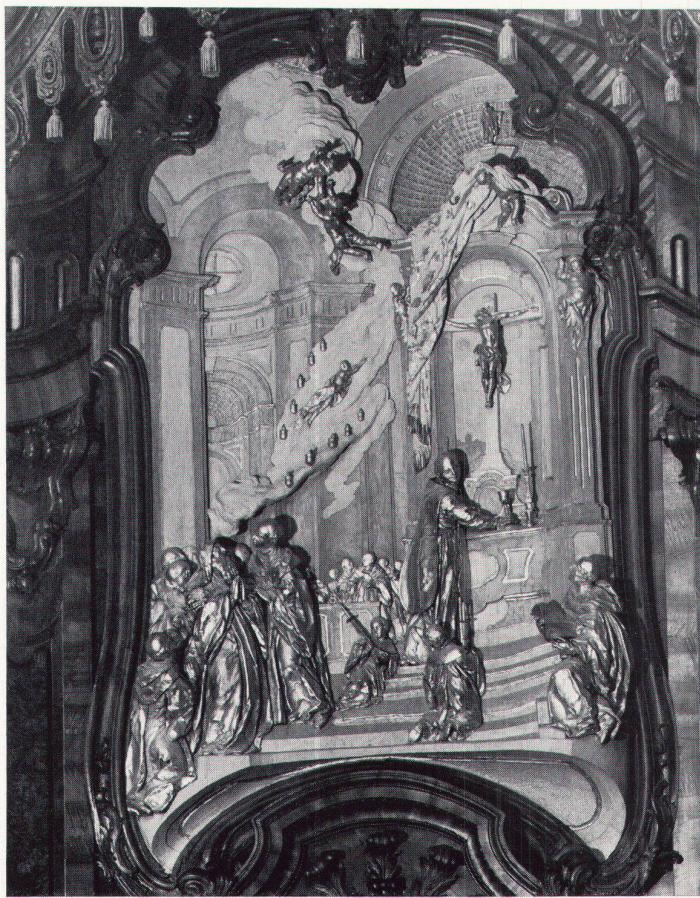
10
 Relief «Tod des heiligen Benedikt» am Thronsitz von Joseph Anton Feuchtmayer nach der Restaurierung der Originalfassung
 Le relief de Joseph Anton Feuchtmayer «La mort de Saint Benoît» ornant le trône, après la restauration
 Relief 'Death of St. Benedict' on the throne by Joseph Anton Feuchtmayer, after the restoration of the original colours

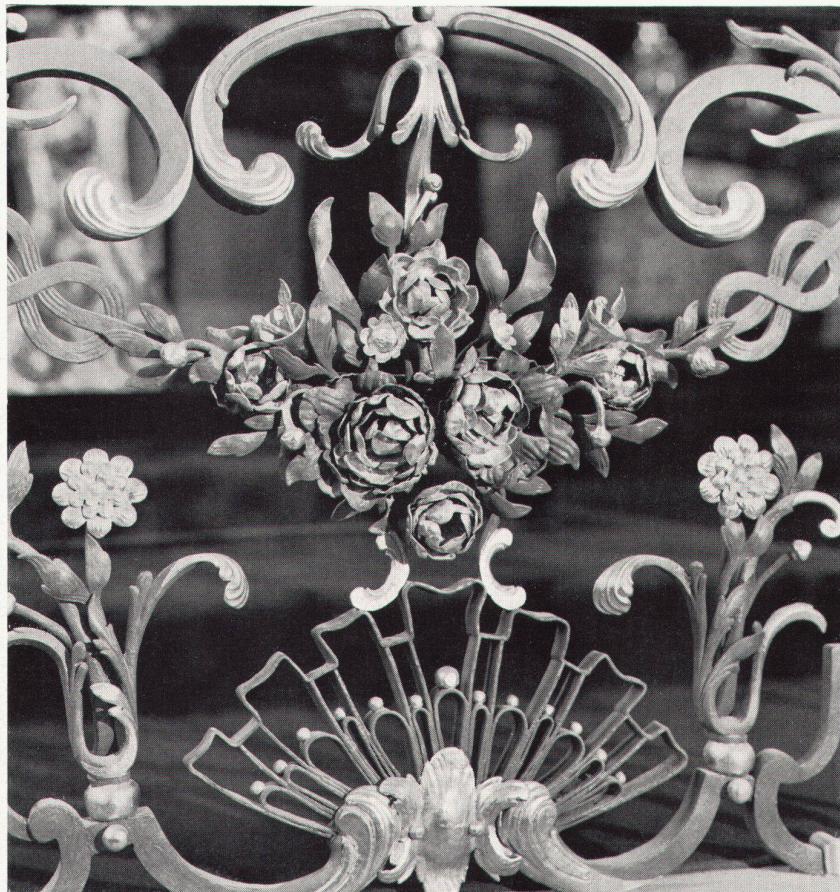
11

Detail des Chorschrankengitters von Joseph Mayer (1771)
Détail de la grille du chœur par Joseph Mayer (1771)
Detail of the choir screen by Joseph Mayer (1771)

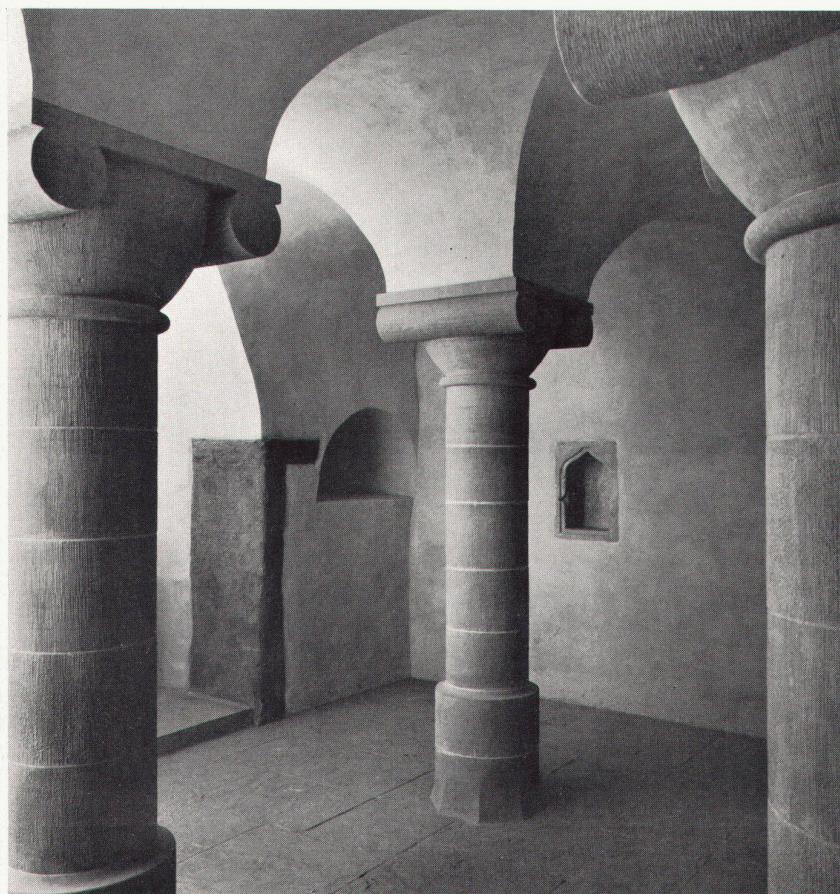
12

Otmarskrypta nach der Restaurierung
Crypte de Saint Otmar, après la restauration
Otmar's Crypt after the restoration

Die Krypten unter Hochaltar und Empore – Bestandteile schon der Vorgängerbauten und ins hohe Mittelalter zurückreichend – wurden nach sorgfältiger Restauration wieder zugänglich gemacht und dienen als Grablege der letzten drei St. Galler Fürstäbte (Galluskrypta) und der Bischöfe, die seit 1824 Herren des Gotteshauses sind (Otmarskrypta).
