Radiogebäude Kopenhagen : 1941/45, Vilhelm Lauritzen, Architekt, M.A.A.

Radiogebäude Kopenhagen

1941/45, Vilhelm Lauritzen, Architekt M.A.A.

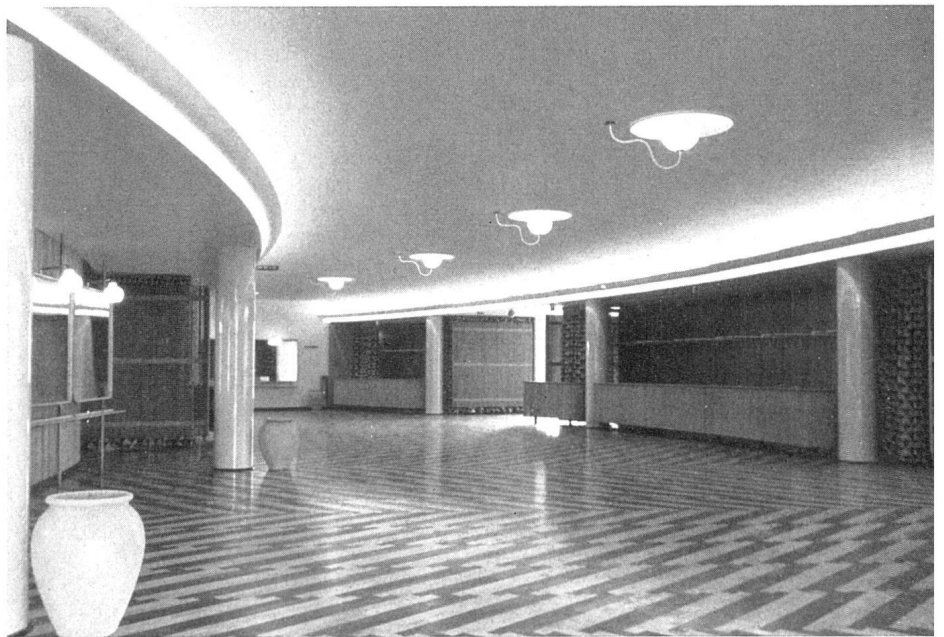
Eingangshalle zum Konzertsaal mit Garderobe | Hall d'entrée et vestiaires de la salle de concerts | Entrance lobby and cloak-room of the concert hall

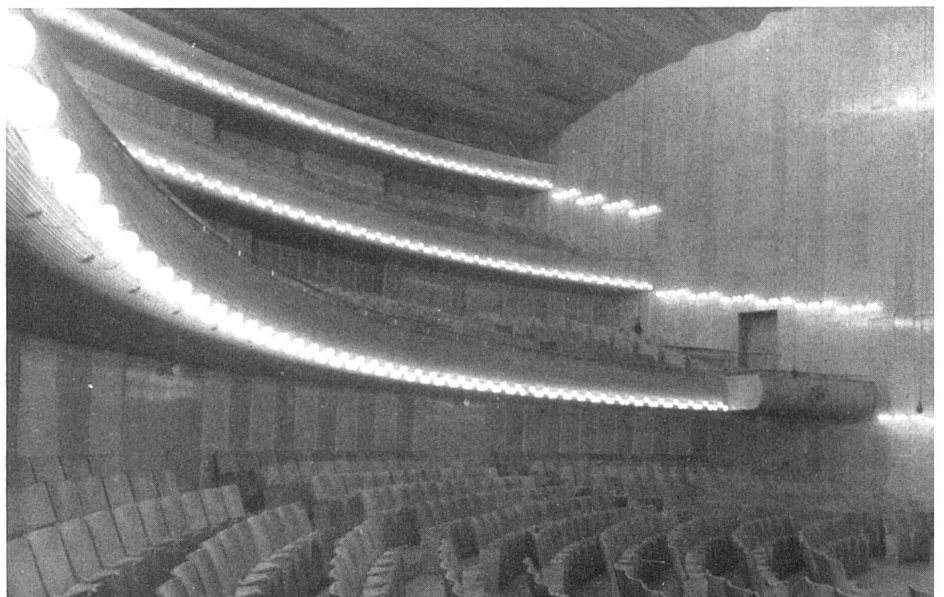
Konzertsaal, rechts Königsloge. Wände und Decke mit Ahornplatten verkleidet. 1200 Sitzplätze | Salle de concerts, à droite la loge royale; 1200 places; parois et plafond revêtus de contre-plaqué d'érable | Concert hall seating 1200; at right the royal box; maple panelling on walls and ceiling
