Wohnhaus in Thalwil : 1952, Lisbeth Sachs SWB, Architektin SIA, Baden

Zeitschrift: **Das Werk : Architektur und Kunst = L'oeuvre : architecture et art**

Band (Jahr): **42 (1955)**

Heft 7: **Individuelle Wohnhäuser**

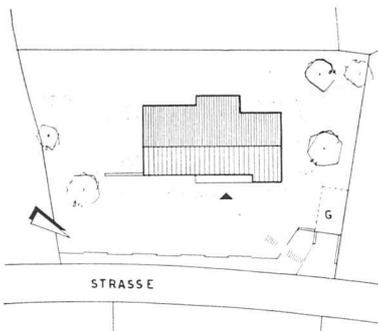
Lageplan 1:1000 / Plan de situation / Site-plan

Ein steiles, nach Osten fallendes Gelände oberhalb der Straße und ein Servitut, das den First auf geringer Höhe festlegte, führten zu einem einfachen, sich längs an den Hang schmiegenden, niedrigen Baukörper. Das Untergeschoß bietet talwärts den Zugang, sowie ein Gast- und ein Schrankzimmer, Wasch- und Tröckneraum, Geräteschopf; bergwärts sind Heizung, Werkstatt und Gemüsekel- untergebracht. Das eigentliche Wohnleben spielt sich im Ober- oder Hauptgeschoß ab. Das Wohnzimmer und das der Küche vorgelagerte Arbeitsstübli sind über einige Stufen miteinander verbunden und öffnen sich beide nach Süden, auf den ebenen Gartenrasenplatz. Die Aussicht von hier auf die Berge ist durch ein paar Erlen und Weiden und einen wilden Kirschbaum – entlang einem Bächlein längs der Grundstücksgrenze – eingerahmt und unterbrochen. Ostwärts schauen das Wohnzimmer, die sich anreihenden drei Kinderzimmer und das Elternschlafzimmer auf den See und das gegenüberliegende Ufer. Die Schlafräume öffnen sich auf einen langgestreckten Balkon.

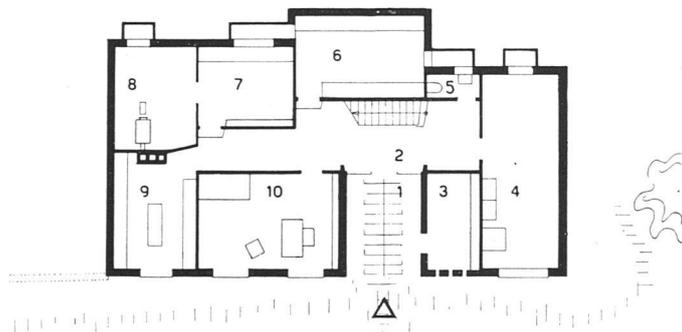
Untergeschoß I: 300 | Soubassement | Basement floor

- 1 Eingang
- 2 Halle
- 3 Gartengeräte
- 4 Waschküche, Tröckneraum
- 5 WC
- 6 Gemüse Keller
- 7 Werkstatt
- 8 Heizung
- 9 Schrankzimmer
- 10 Gastzimmer, Büro
- 11 Gang mit Schränken
- 12 Halle, Eßplatz
- 13 Küche
- 14 Stübli
- 15 Wohnraum
- 16 Kinderzimmer
- 17 Elternzimmer
- 18 Bad
- 19 Duschenraum

Von der Eingangspartie im Untergeschoß gelangt man über eine einläufige Treppe direkt ins Hauptgeschoß, in die hallenartige Erweiterung des Ganges vor den Schlafräumen, der südwärts den Zugang zum Wohnzimmer bildet, nordwärts zum Badezimmer führt. Die hallenartige Erweiterung liegt, dem Gelände angepaßt, ein paar Stufen höher als der Gang – wie anschließend die Küche und das Stübli – und bildet den Eßplatz. Er hat durch ein breites Fenster mit niedriger Brüstung Licht von der Bergseite. Die schräge Dachuntersicht ist hier mit Gipsdielen verkleidet und als ansteigende Decke sichtbar, was dem an sich bescheidenen Raum etwas Großzügiges verleiht. Auf der Gangseite ist er durch eine zweistöckige Schrankfront begrenzt. Dahinter liegen die Kinderzimmer, deren Unterteilung ebenfalls in Holz durchgeführt ist, mit einfachem Fastäfer verkleidet. Im übrigen sind die Wandoberflächen meist in steinfarbenem Abrieb oder Sperrholz gehalten. Das Mobiliar der Bewohner stammte zum Großteil aus früherer Zeit, kommt aber zusammen mit den schlichten und doch maßstäblichen Architekturformen zu guter Wirkung.
