# Die Zehntenscheune von Rikon als Kantine der Heinrich Kuhn Metallwarenfabrik AG : 1961, Architekten : Jakob Zweifel BSA/SIA, Heinrich Strickler, Zürich

## Die Zehntenscheune von Rikon als Kantine der Heinrich Kuhn Metallwarenfabrik AG

**1961. Architekten: Jakob Zweifel BSA/SIA, Heinrich Strickler, Zürich**

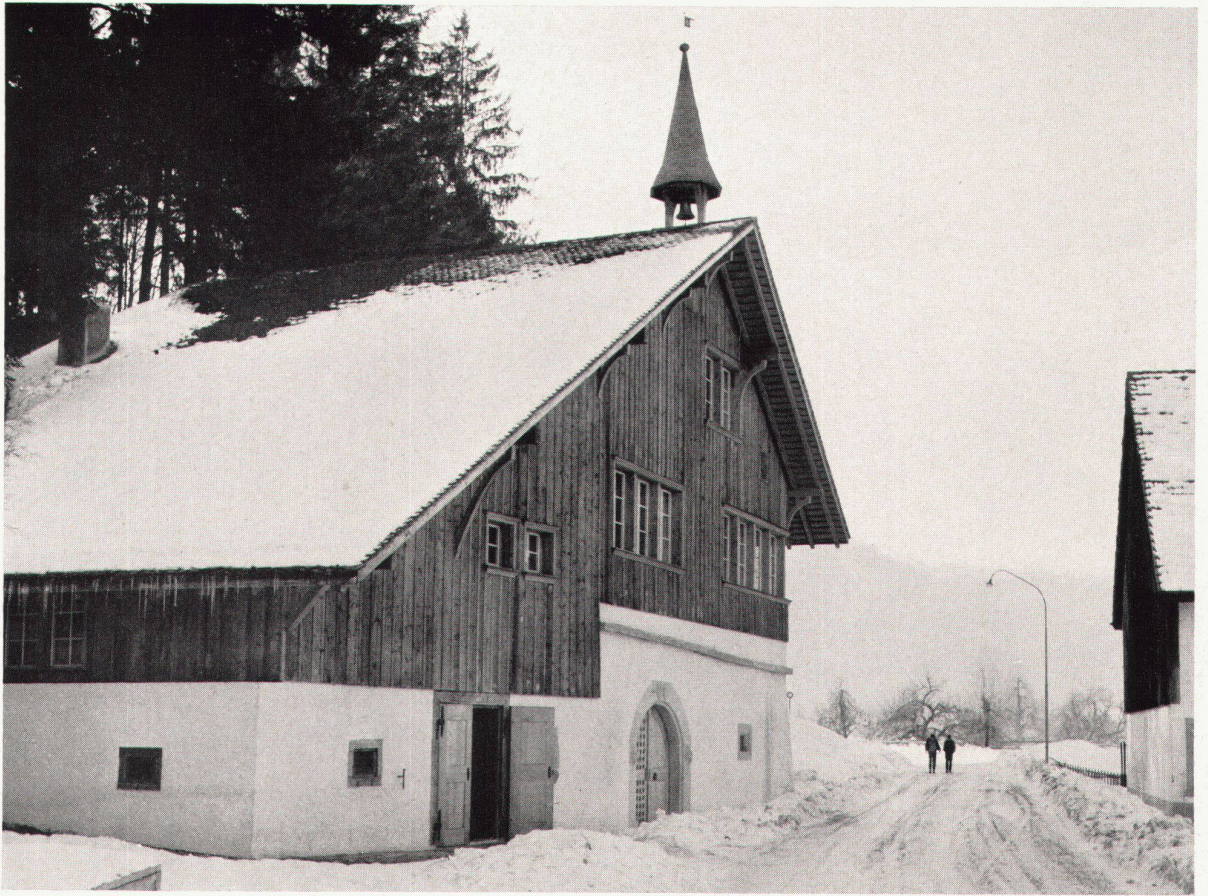
1

**1**  
Ansicht von Nordwesten nach der Restaurierung  
Vue prise du nord-ouest après la restauration  
View from the northwest after restoration

Dieses Nebengebäude der Mühle von Rikon, das auf dem wappenverzierten Schlußstein über dem Eingang die Jahreszahl 1627 trägt, offenbarte zu Beginn der Projektierung nur dem berufenen Auge die hinter der verwitterten Fassade versteckten vielfältigen Reize. Daß die Besitzer großes Verständnis für die Anliegen des Heimatschutzes aufbrachten und auch bereit waren, höhere Baukosten in Kauf zu nehmen, darf als besonderer Glücksfall gewertet werden und spricht für die tiefe Verbundenheit der Bauherren zur Heimat.

So konnte die Zehntenscheune renoviert werden: Der große Kellerraum mit seinen vier Kreuzgewölben blieb vollständig bestehen; das Kellerportal wurde einer durchgreifenden Restaurierung unterzogen, und die Holzteile, inbegriffen der Dachreiter mit Wetterfahne, konnten bis auf neue, gut eingebaute Fensteröffnungen nach den alten Abmessungen und Proportionen, ja selbst unter Wahrung der alten Holzbearbeitungstechnik im Sinne des Bisherigen vollständig erneuert werden.

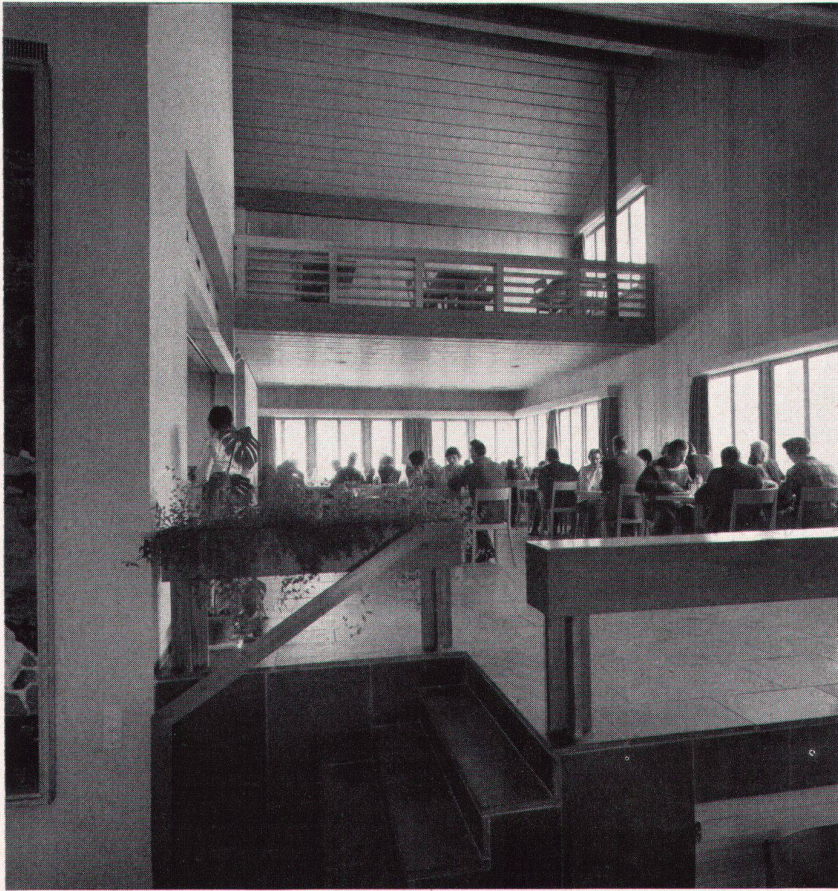
2

**2**  
Blick in den Speisesaal  
Le réfectoire  
View into dining-room

Das Erlebnis des vom Eingang her in verschiedenen Stufen ansteigenden interessanten Innenraumes wird durch die geschickte, schlichte Materialwahl – Schieferboden, Tuffsteinmauer, Wand- und Deckentäfer – noch gesteigert.

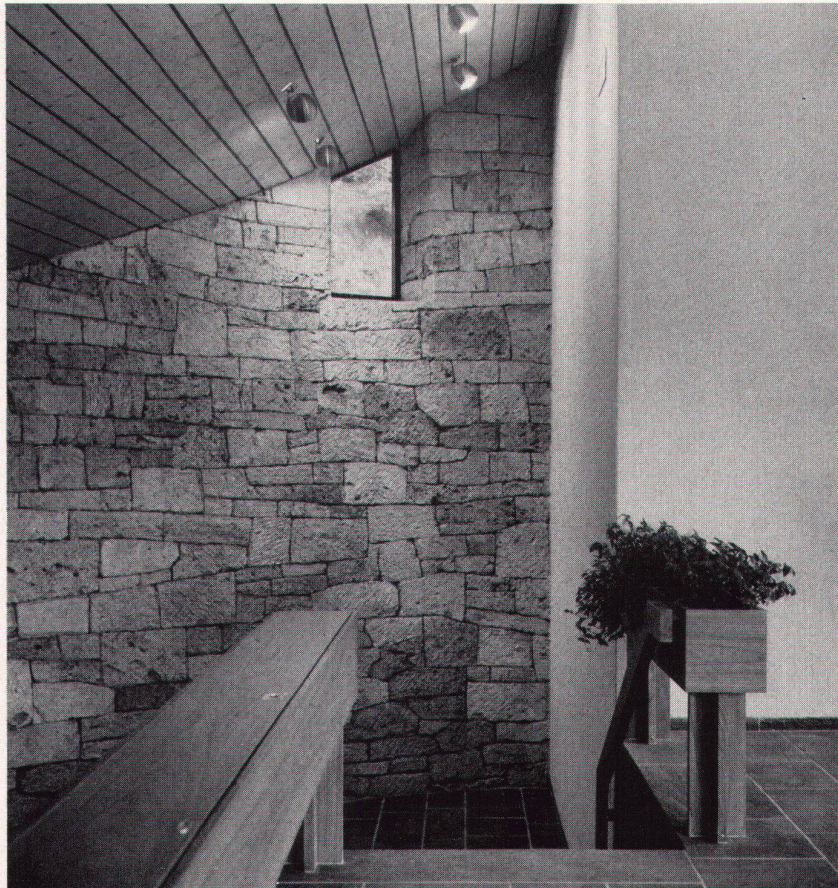
3

**3**  
Die bestehende, überarbeitete Tuffsteinmauer  
Ancien mur en tuf restauré  
Ancient, restored wall of calcareous tufa
