Zwei zusammengebaute Einfamilienhäuser in Gockhausen ZH : 1966, Architekt Hans Ulrich Scherer

Zwei zusammengebaute Einfamilienhäuser in Gockhausen ZH

1966. Architekt: Hans Ulrich Scherer †
Mitarbeiter: Peter Hunziker
Ingenieur: Zurmühle SIA und Ruoss SIA, Zürich

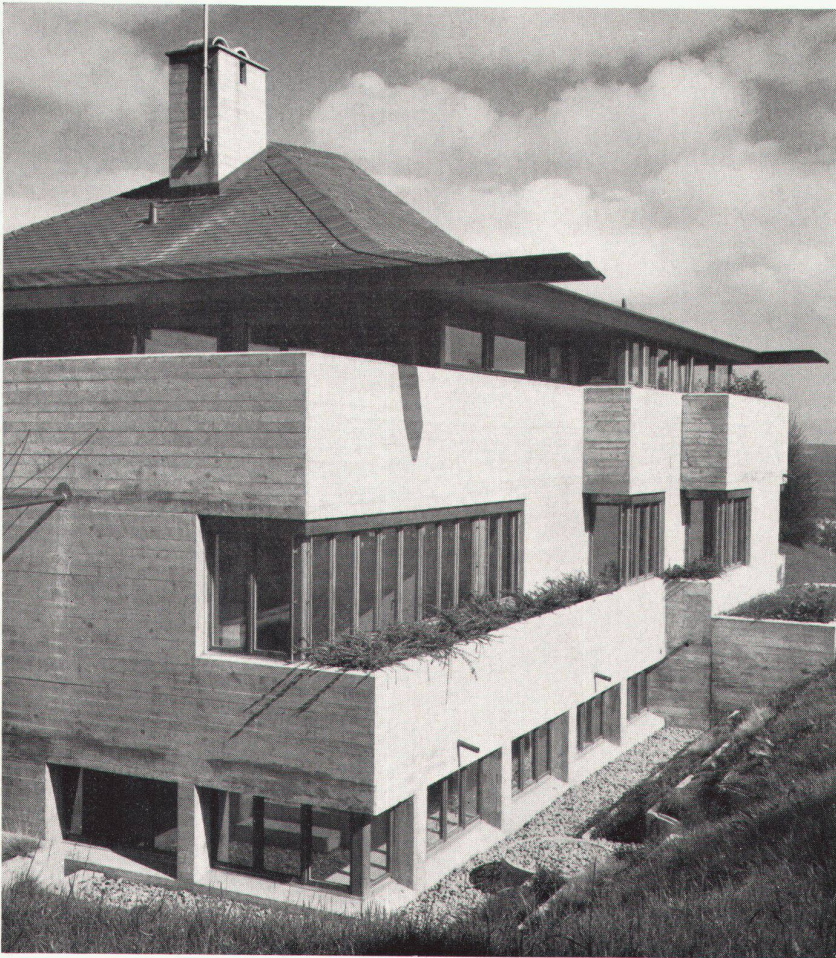
1

Ostansicht
 Vue côté est
 East view
