Restaurierung der Pfarreihäuser in Sorengo TI

Architekt: Tita Carloni BSA/SIA, Lugano
Mitarbeiter: Henk Blok und Giuseppe Silvestro
1968–69
Photos: Paolo Pedroli, Mendrisio

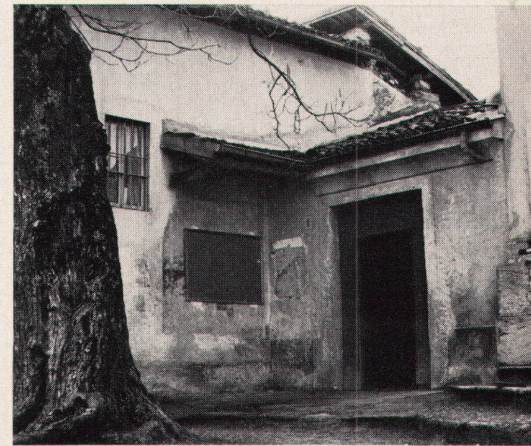
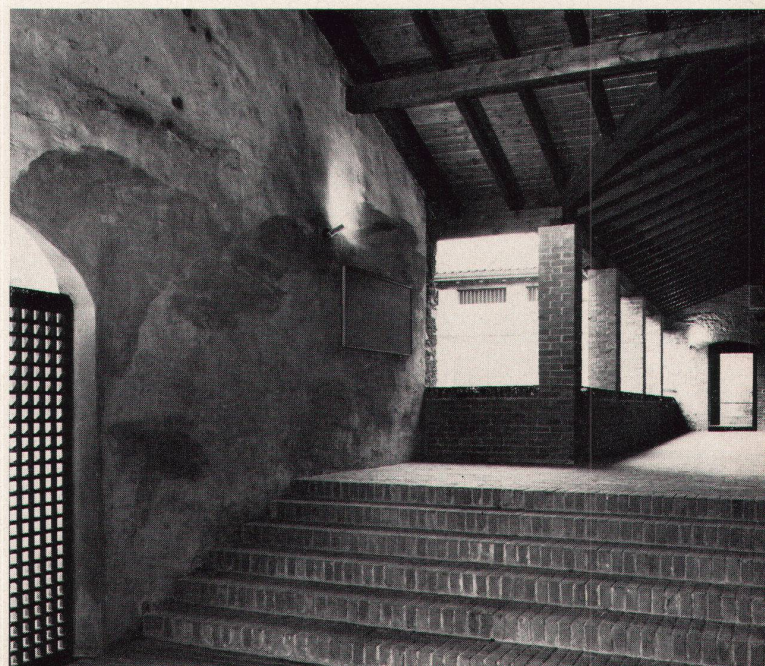
- Erste Periode. Romanische Kirche und Sigristenhaus (12.–16. Jh.)
- Zweite Periode. Kirche und Kloster (16.–17. Jh.)
- Dritte Periode. Kirche und Pfarreihäuser (17.–20. Jh.)

Das erste Ziel wurde durch eine exakte Aufnahme der Gebäude, durch Sondierung, Analyse der schriftlichen Dokumente, Ikonographie und Vergleich der verschiedenen Bauphasen anhand detaillierter Modelle erreicht. Das zweite Ziel wurde durch eine größtmögliche Erhaltung und durch einen unauffälligen Entwurf angestrebt, der die eleganten Raffinessen des zeitgenössischen «Designs» vermeidet und in grammatikalisch korrekter Weise Formen und Materialien des gebräuchlichen Bauens benützt.
