Artikel: Das Alltagsleben in der Villa Tugendhat
Autor: Sapák, Jan
DOI: <https://doi.org/10.5169/seals-57111>

Das Alltagsleben in der Villa Tugendhat

Die Villa Tugendhat wurde bereits in der Fachliteratur eingehend beschrieben. Der Bauherr und die Umstände der Entstehung sind bekannt. Jan Sapák erzählt die Geschichte des Alltagslebens in diesem Architekturmonument und kommentiert dessen Restauration (1981–1985).

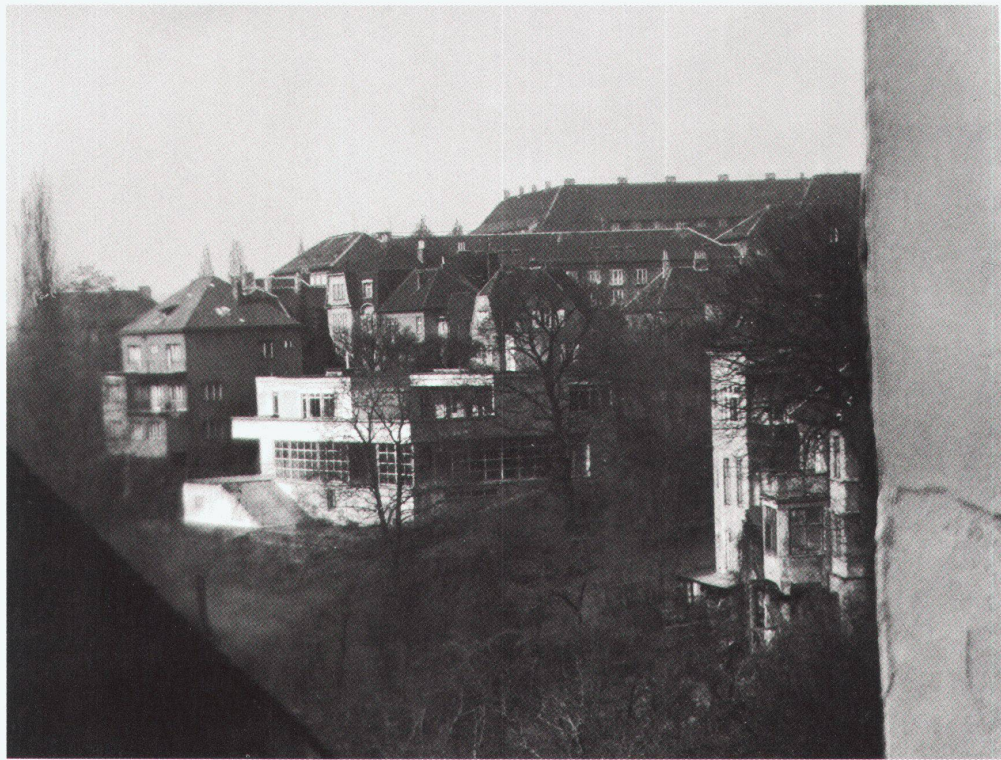
④

Installation eines neuen Radiators, der alte liegt am Boden

Schliesslich wurde entschieden, dass die Villa als Repräsentationsort für den Bürgermeister der Stadt Brno dienen sollte. (Nicht als Wohnhaus!) Diese neue Funktion verlangte eine bestimmte Art der Renovation. 1981 wurde zuerst die veraltete elektrische Installation ausgewechselt. In die Wände wurden neue Leitungen gelegt und die Beleuchtung wurde verstärkt. Auch Details, wie die Form der Lichtschalter, wurden verändert. Das Heizungssystem der Firma Bacon wurde vollständig ersetzt. 1980 funktionierte die Heizung zwar nicht perfekt, war aber in einem reparierbaren Zustand. Das Heizungssystem war ein Spitzenerzeugnis der 30er Jahre und ein «technisches Denkmal», das zur Geschichte des Hauses gehörte. Anstatt dass man die Heizkörper von Rost und Ablagerungen befreit hätte, wurden sie herausgerissen.

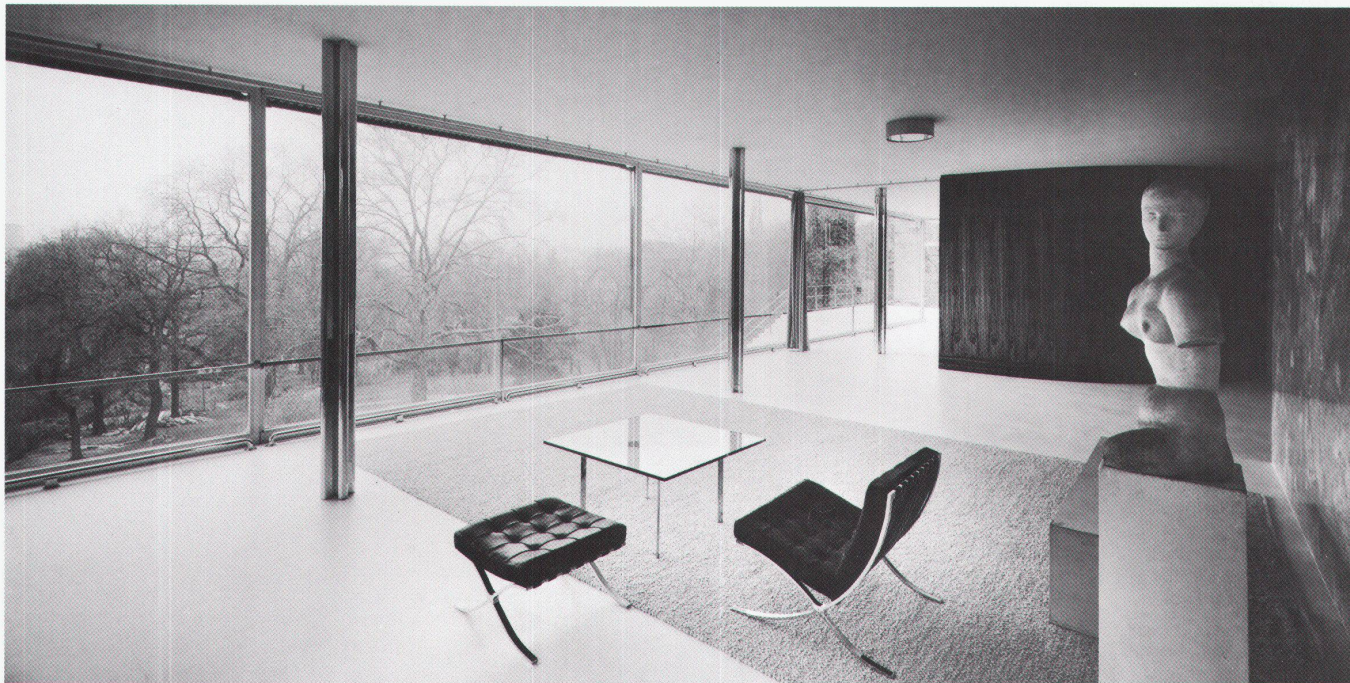
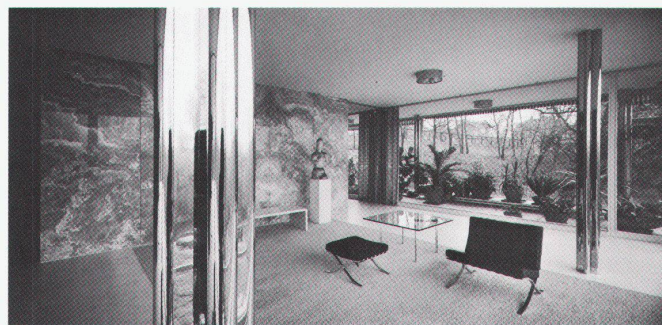
24 25 26 27
Bilder nach der Restauration (Fotos: Pavel Stecha)

Nach diesen Arbeiten fing die eigentliche Rekonstruktion an. Die baulichen Veränderungen am Baukörper wurden richtigerweise rückgängig gemacht: Der Kamin bekam seine ursprüngliche Höhe, der Anbau auf der Terrasse wurde ebenfalls abgerissen und schliesslich auch die zwei Fenster im Untergeschoss zugemauert. Hingegen wurde die Ebenholzwand in der grossen Halle wieder aufgebaut. Und die an einigen Stellen rissigen Treppenstufen aus massiven Blöcken in den Garten wurden nicht ausgebessert, sondern ersetzt, wobei aber der Stein aus einem anderen Steinbruch stammt, eine andere Zeichnung und Grösse hat. Wenig überzeugend war ebenfalls die Bearbeitung der anderen Steinflächen mit der Schleifmaschine, das Auswechseln der ursprünglichen Kacheln in der Küche, den Badezimmer und den Toiletten, ebenso wie dasjenige der Bodenplatten, Badewannen, Waschbecken oder auch der Wasserhähne und anderen Einzelheiten.
