Zeitschrift: Werk, Bauen + Wohnen
Herausgeber: Bund Schweizer Architekten
Band: 75 (1988)
Heft: 12: Ein anderer Wohnungsbau : Tschechoslowakei = Une autre manière d'habiter : la Tchécoslovaquie = Another kind of residential building : Czechoslovakia

Das Alltagsleben in der Villa Tugendhat

Die Villa Tugendhat wurde bereits in der Fachliteratur eingehend beschrieben. Der Bauherr und die Umstände der Entstehung sind bekannt. Jan Sapák erzählt die Geschichte des Alltagslebens in diesem Architekturmonument und kommentiert dessen Restauration (1981–1985).

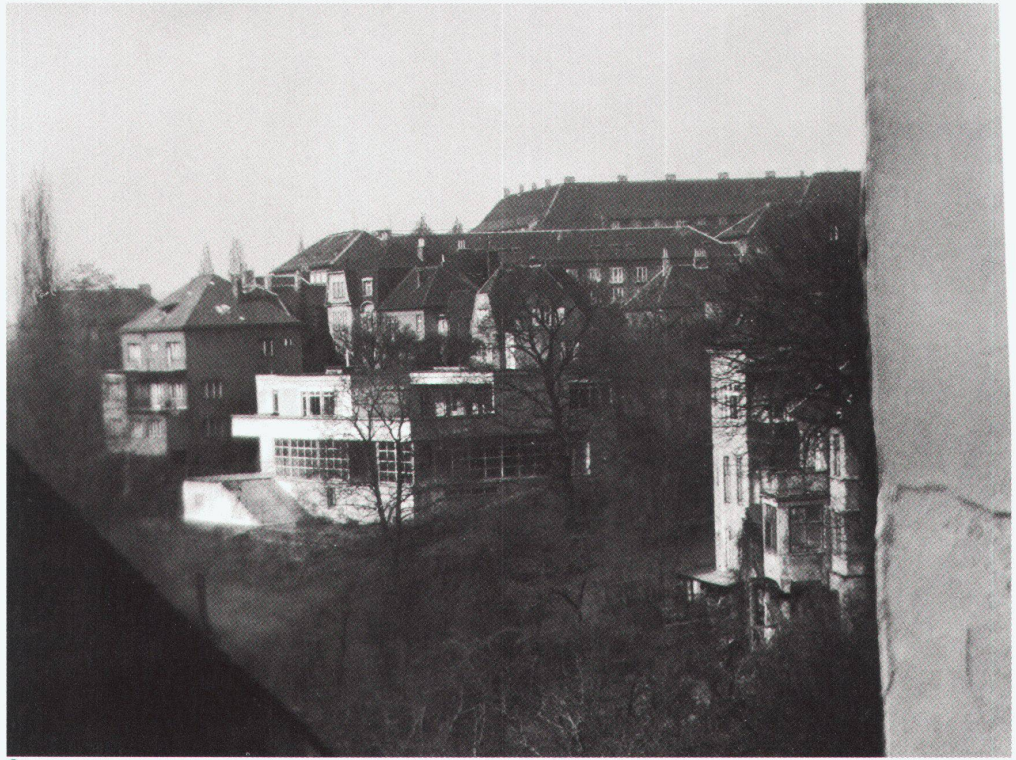
20 21 22
Bilder von 1982, vor dem Beginn der Restauration (Fotos: J. Sapák)

Schliesslich wurde entschieden, dass die Villa als Repräsentationsort für den Bürgermeister der Stadt Brno dienen sollte. (Nicht als Wohnhaus!) Diese neue Funktion verlangte eine bestimmte Art der Renovation. 1981 wurde zuerst die veraltete elektrische Installation ausgetauscht. In die Wände wurden neue Leitungen gelegt und die Beleuchtung wurde verstärkt. Auch Details, wie die Form der Lichtschalter, wurden verändert. Das Heizungssystem der Firma Bacon wurde vollständig ersetzt. 1980 funktionierte die Heizung zwar nicht perfekt, war aber in einem reparierbaren Zustand. Das Heizungssystem war ein Spitzenerzeugnis der 30er Jahre und ein «technisches Denkmal», das zur Geschichte des Hauses gehörte. Anstatt dass man die Heizkörper von Rost und Ablagerungen befreit hätte, wurden sie herausgerissen.
