**Artikel:** Das Alltagsleben in der Villa Tugendhat

## Das Alltagsleben in der Villa Tugendhat

Die Villa Tugendhat wurde bereits in der Fachliteratur eingehend beschrieben. Der Bauherr und die Umstände der Entstehung sind bekannt. Jan Sapák erzählt die Geschichte des Alltagslebens in diesem Architekturmonument und kommentiert dessen Restauration (1981– 1985).

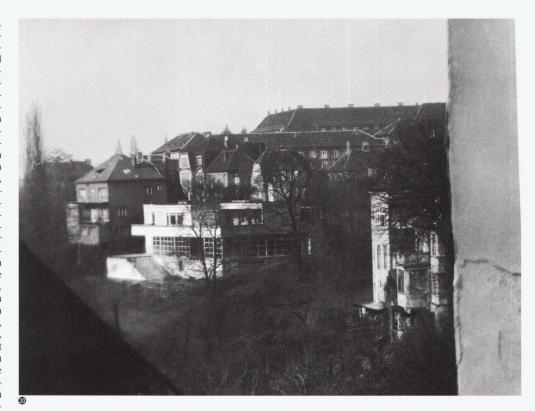
Bilder von 1982, vor dem Beginn der Restauration (Fotos: J. Sapák)

Installation eines neuen Radiators, der alte liegt am Boden

Schliesslich wurde entschieden, dass die Villa als Repräsentationsort für den Bürgermeister der Stadt Brno dienen sollte. (Nicht als Wohnhaus!) Diese neue Funktion verlangte eine bestimmte Art der Renovation. 1981 wurde zuerst die veraltete elektrische Installation ausgewechselt. In die Wände wurden neue Leitungen gelegt und die Beleuchtung wurde verstärkt. Auch Details, wie die Form der Lichtschalter, wurden verändert. Das Heizungssystem der Firma Bacon wurde vollständig ersetzt. 1980 funktionierte die Heizung zwar nicht perfekt, war aber in einem reparierbaren Zustand. Das Heizungssystem war ein Spitzenerzeugnis der 30er Jahre und ein «technisches Denkmal», das zur Geschichte des Hauses gehörte. Anstatt dass man die Heizkörper von Rost und Ablagerungen befreit hätte, wurden sie herausgerissen.

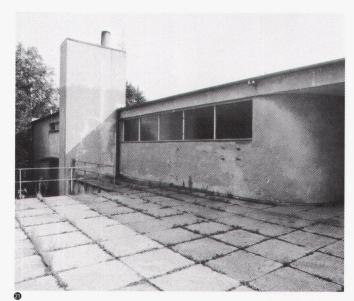
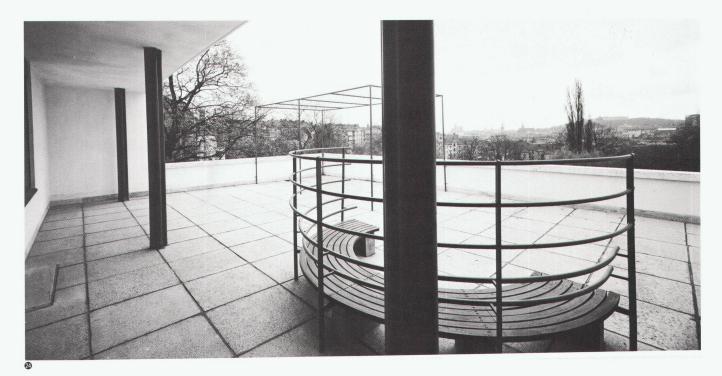
Bilder nach der Restauration (Fotos: Pavel Stecha)

Nach diesen Arbeiten fing die eigentliche Rekonstruktion an. Die baulichen Veränderungen am Baukörper wurden richtigerweise rückgängig gemacht: Der Kamin bekam seine ursprüngliche Höhe, der Anbau auf der Terrasse wurde ebenfalls abgerissen und schliesslich auch die zwei Fenster im Untergeschoss zugemauert. Hingegen wurde die Ebenholzwand in der grossen Halle wieder aufgebaut. Und die an einigen Stellen rissigen Treppenstufen aus massiven Blöcken in den Garten wurden nicht ausgebessert, sondern ersetzt, wobei aber der Stein aus einem anderen Steinbruch stammt, eine andere Zeichnung und Grösse hat. Wenig überzeugend war ebenfalls die Bearbeitung der anderen Steinflächen mit der Schleifmaschine, das Auswechseln der ursprünglichen Kacheln in der Küche, den Badezimmern und den Toiletten, ebenso wie dasjenige der Bodenplatten, Badewannen, Waschbecken oder auch der Wasserhähne und anderen Einzelheiten.
