Artikel: Restaurierung der Moderne : Restaurierung des Verwaltungsgebäudes der Städtischen Werke Baden, 1987 : Architekten : Hermann Eppler & Luca Maraini
Autor: Fumagalli, Paolo
DOI: <https://doi.org/10.5169/seals-57516>

Restauration der Moderne

Restaurierung des Verwaltungsgebäudes der Städtischen Werke Baden, 1987

The Restoration of the Administrative Building of the Town Works, Baden, 1987

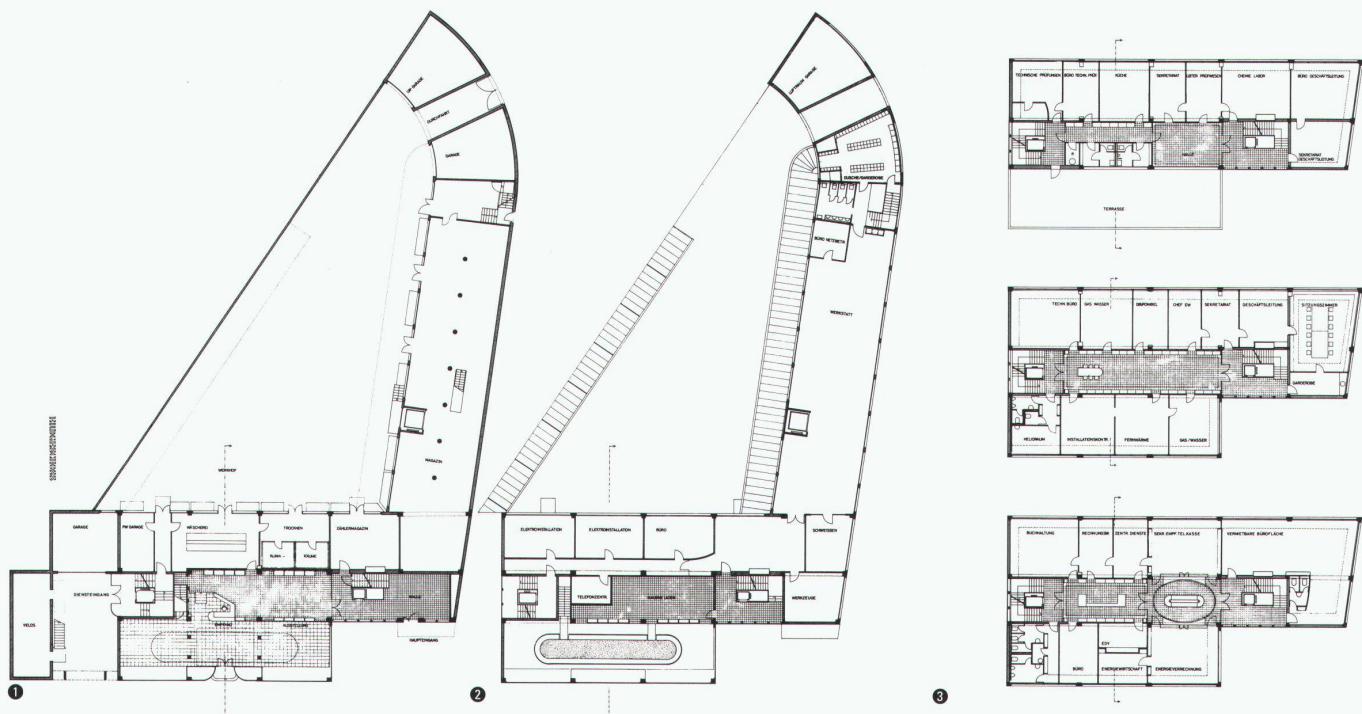
① Erdgeschoss / Rez-de-chaussée / Ground-floor

② Zwischengeschoss / Etage intermédiaire / Mezzanine

③ 1., 2., 3. Obergeschoss / 1er, 2ème, 3ème étage / 1st, 2nd and 3rd floor

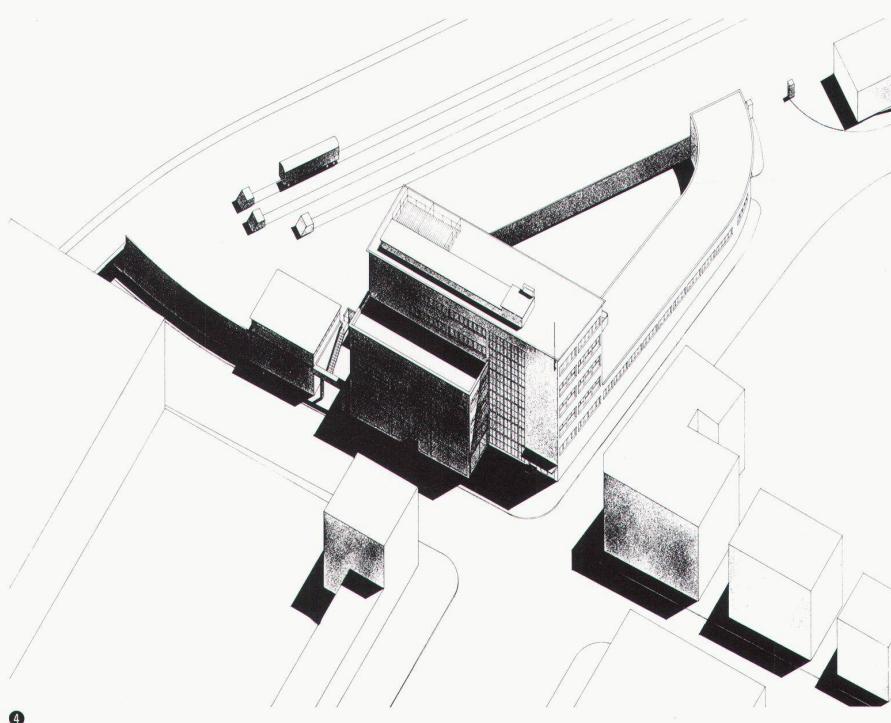
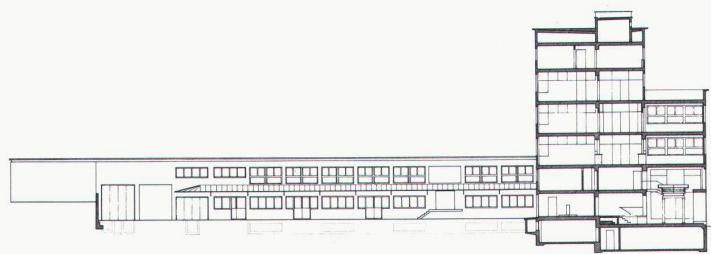
④ Axonométrie / Axonométrie / Axonometry

⑤ Schnitt / Coupe / Section

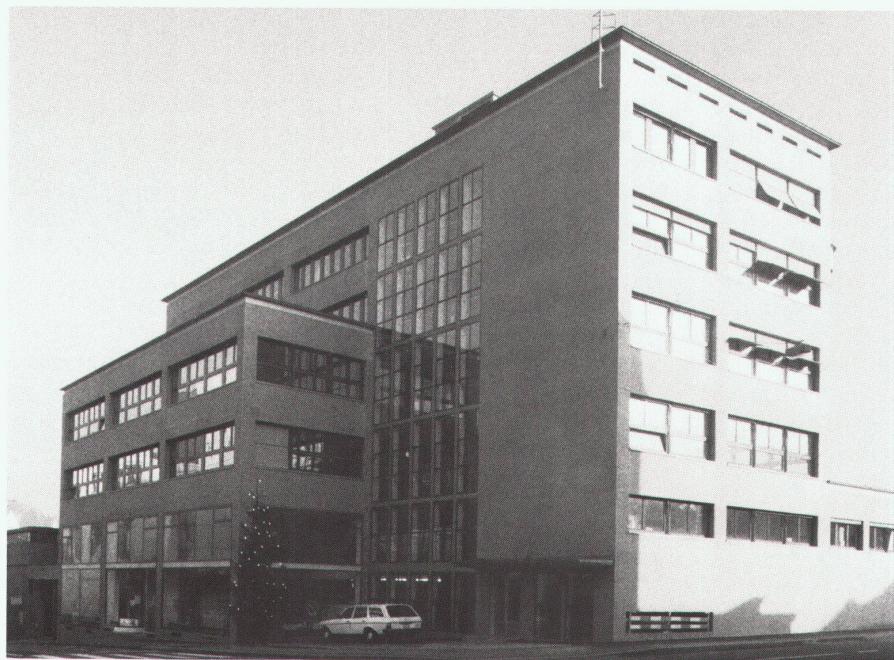
6 Gesamtansicht / Vue générale / General view

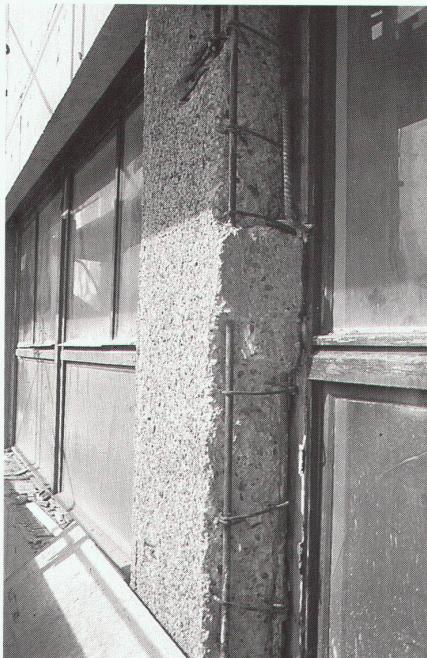
Ständig zunehmende Schäden an den Betonfassaden hatten eine Sanierung unumgänglich werden lassen. Durch den fortschreitenden Prozess der Karbonatisierung war es zu Abplatzungen der obersten Mauerschicht gekommen; damit war die Tragarmierung der Korrosion ausgesetzt. Am stärksten betroffen waren offenbar die empfindlichsten Stellen der Konstruktion: die Kanten, Pfeiler und Stürze. Zur Sanierung wurde über einer Netzarmierung von 50/50 mm Maschenweite und einem Drahtdurchmesser von 3mm eine 6 cm starke Betonschicht auf die bestehende Mauer aufgetragen. Die neue Oberfläche wurde danach sandgestrahlt. Eine solche Vorbetonierung schützt die inneren Mauerteile und erlaubt gleichzeitig, die Eigenart der rauen Oberfläche zu bewahren. Die Schichtstärke von 6 cm wurde an den Stürzen und Leibungen auf 3 cm reduziert, damit die Proportionen möglichst erhalten blieben. Unter dem Dachvorsprung wurde ein 25 cm hoher Streifen nur mit Schlämmputz versehen, damit die durchgeführte «Neueinkleidung» am Gebäude ablesbar ist.

7 Stütze mit Betonabplatzungen / Poteau avec éclatements de béton / Support with damaged concrete

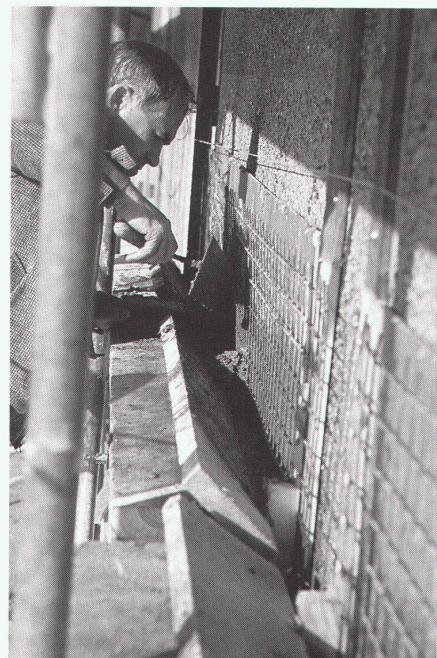
8 Montage der 6 cm dicken neuen Betonschicht / Mise en place d'une couche de 6 cm de béton frais / Applying the 6 cm thick, new coating of concrete

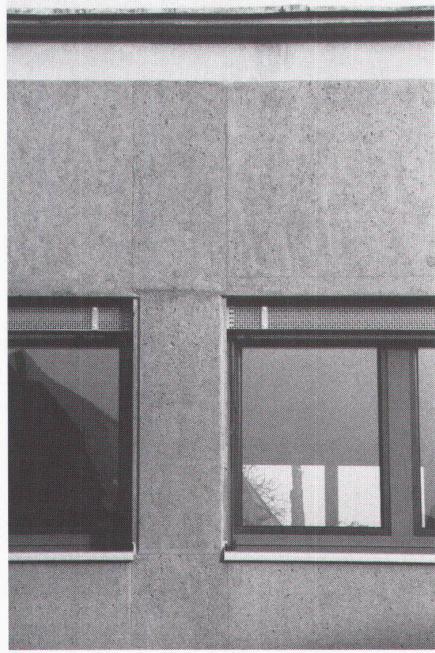
9
Detailansicht der Fenster / Vue détaillée de la fenêtre /
Detail view of the windows

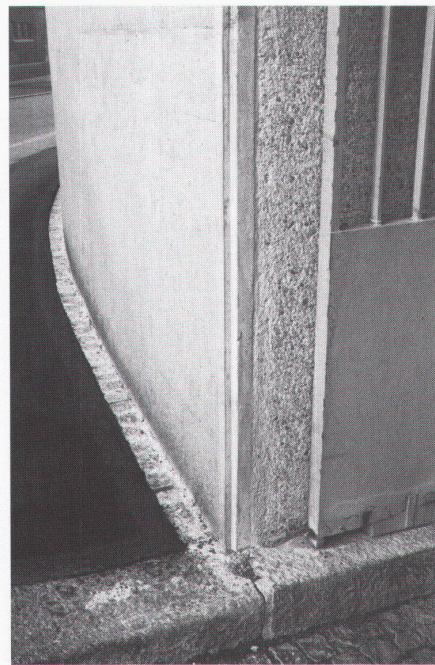
10
Detailansicht der Fassade mit der neu aufgetragenen Betonschicht / Vue détaillée de la façade après application de la nouvelle couche de béton / Detail view of the façade with the new coating of concrete

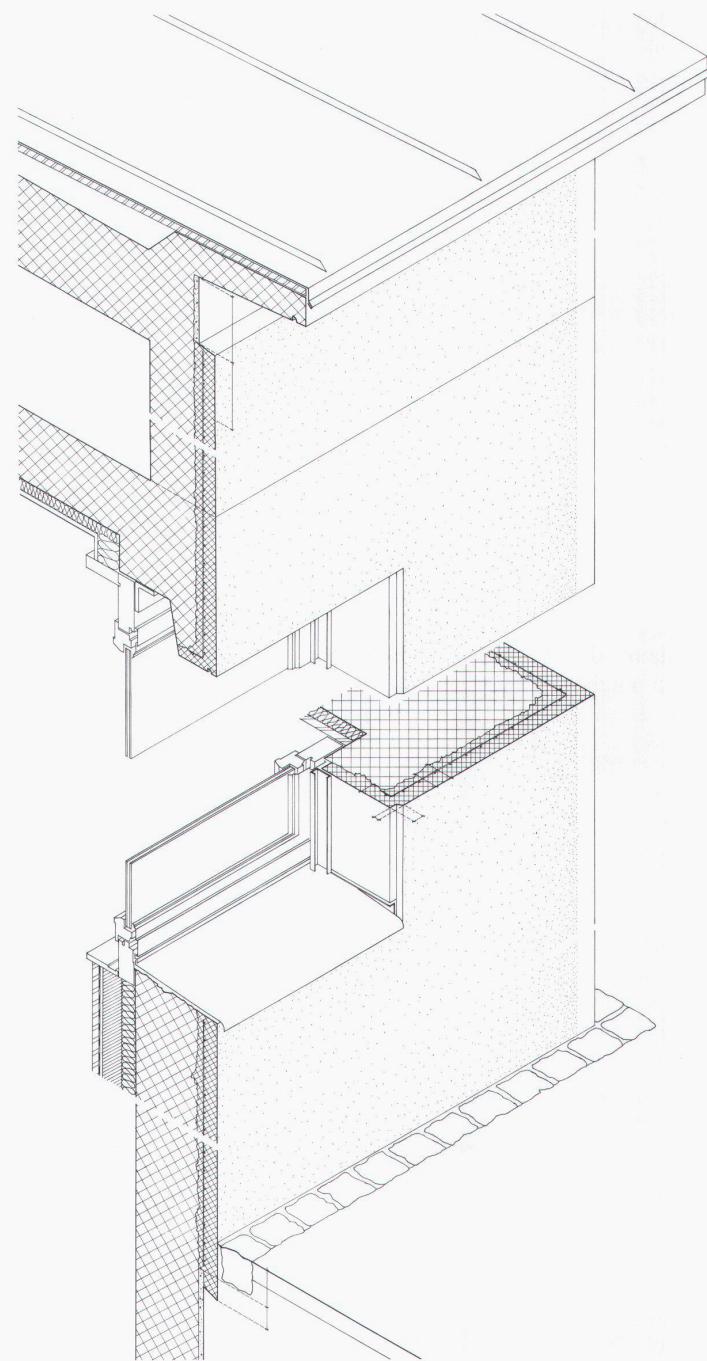
11
Axonometrischer Schnitt der Fassade / Coupe axonométrique sur la façade / Axonometric section of the façade

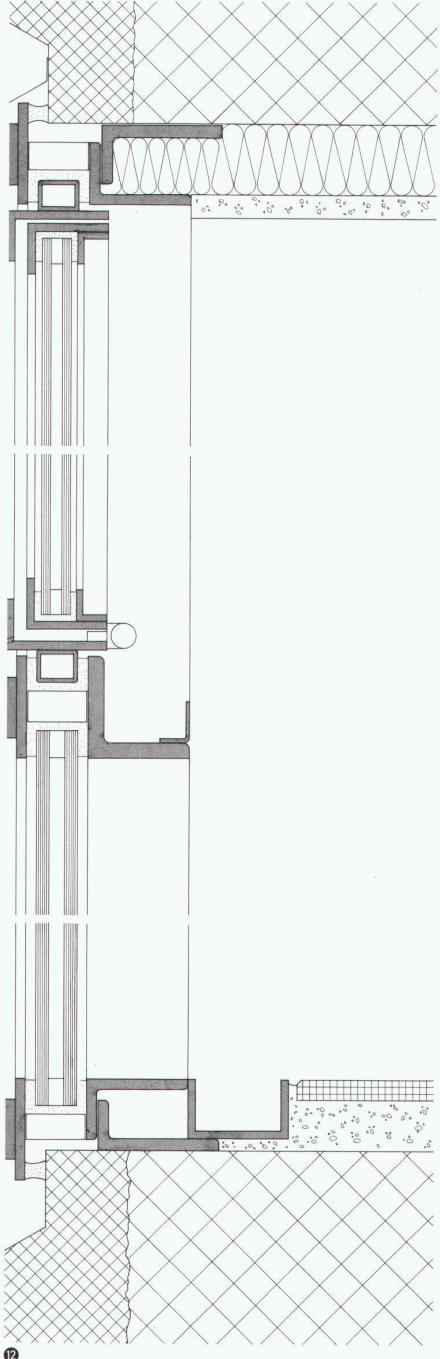
12
Detailschnitt der neuen Schaufenster / Coupe détaillée sur la nouvelle devanture / Detail section of the new display windows

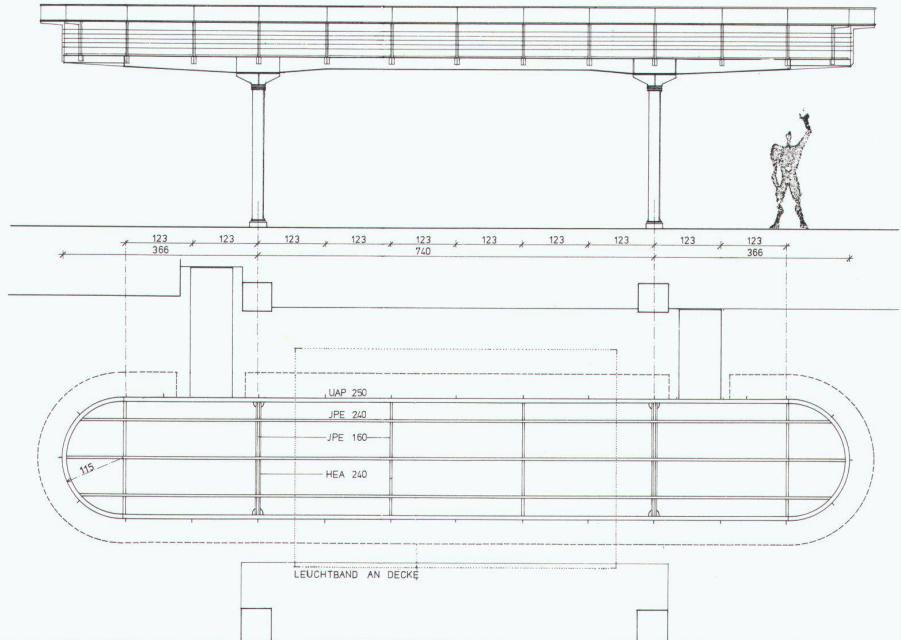
13
Stahlgalerie, Grundriss und Ansicht / Galerie métallique, plan et vue / Steel gallery, ground-plan and view

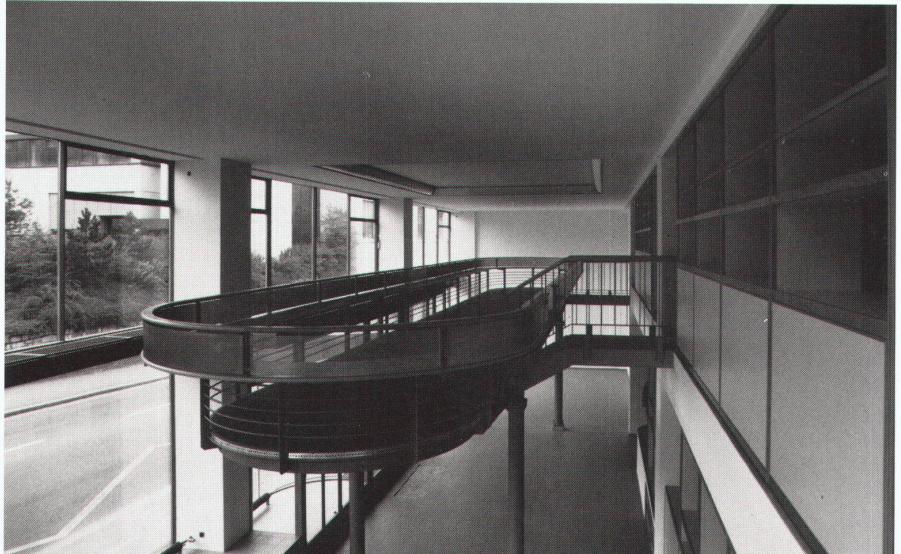
14
Gesamtansicht der Galerie / Vue générale de la galerie / General view of the gallery

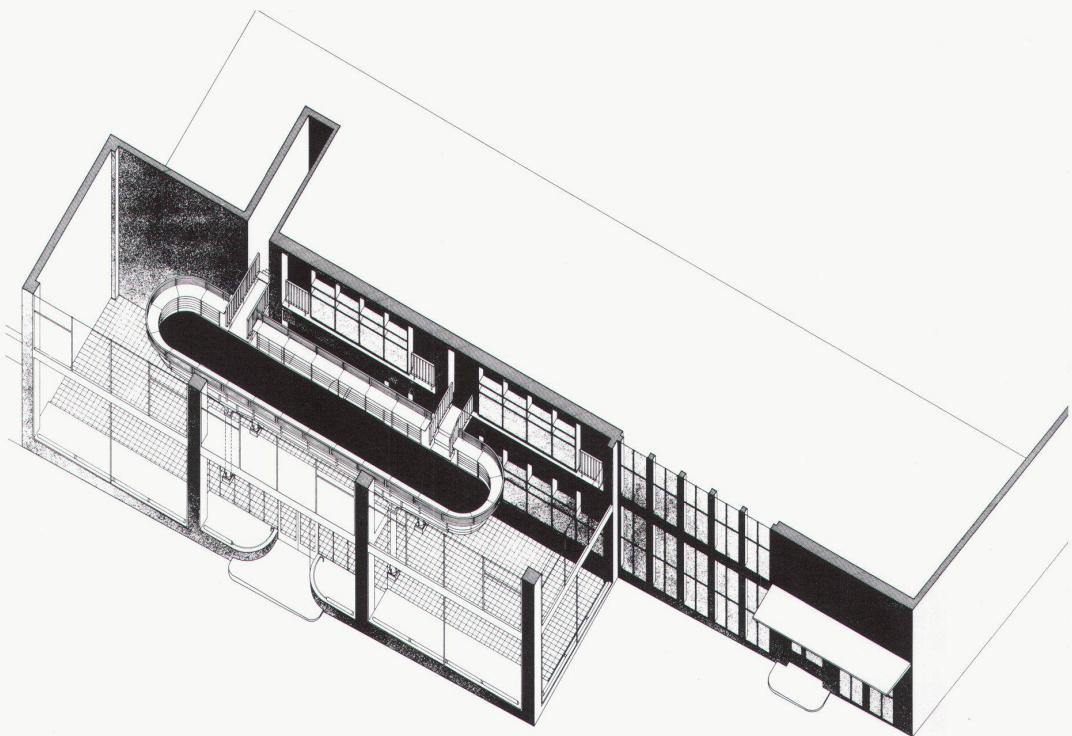
15 Axonometrie / Axonométrie / Axonometry

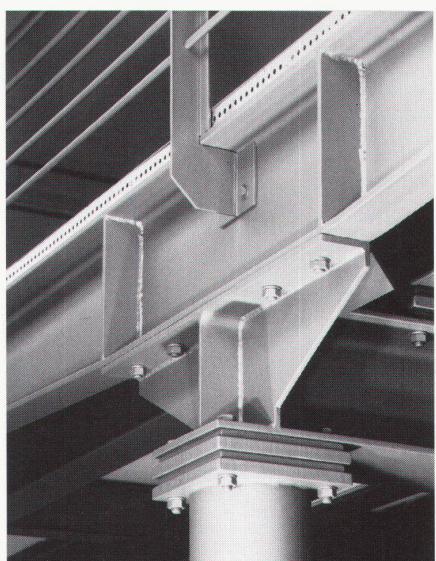
16 Detail Auflager / Détail de l'appui / Detail bearing

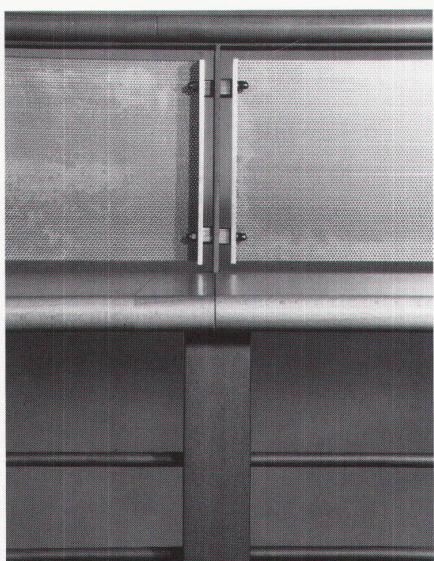
17 Brüstung / Parapet / Parapet

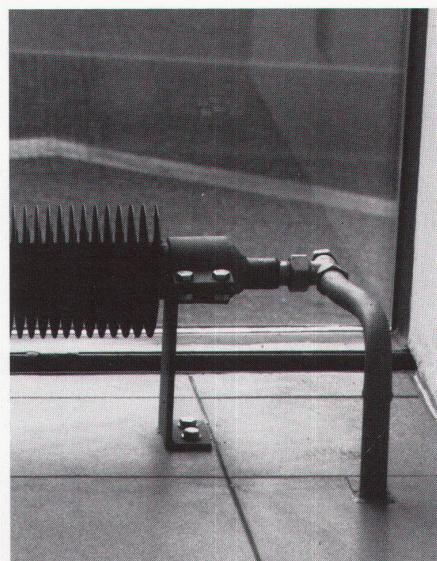
18 Der alte Heizkörper mit neuen Anschlüssen / L'ancien corps de chauffe avec les nouveaux raccordements / The old heating appliance with new connections

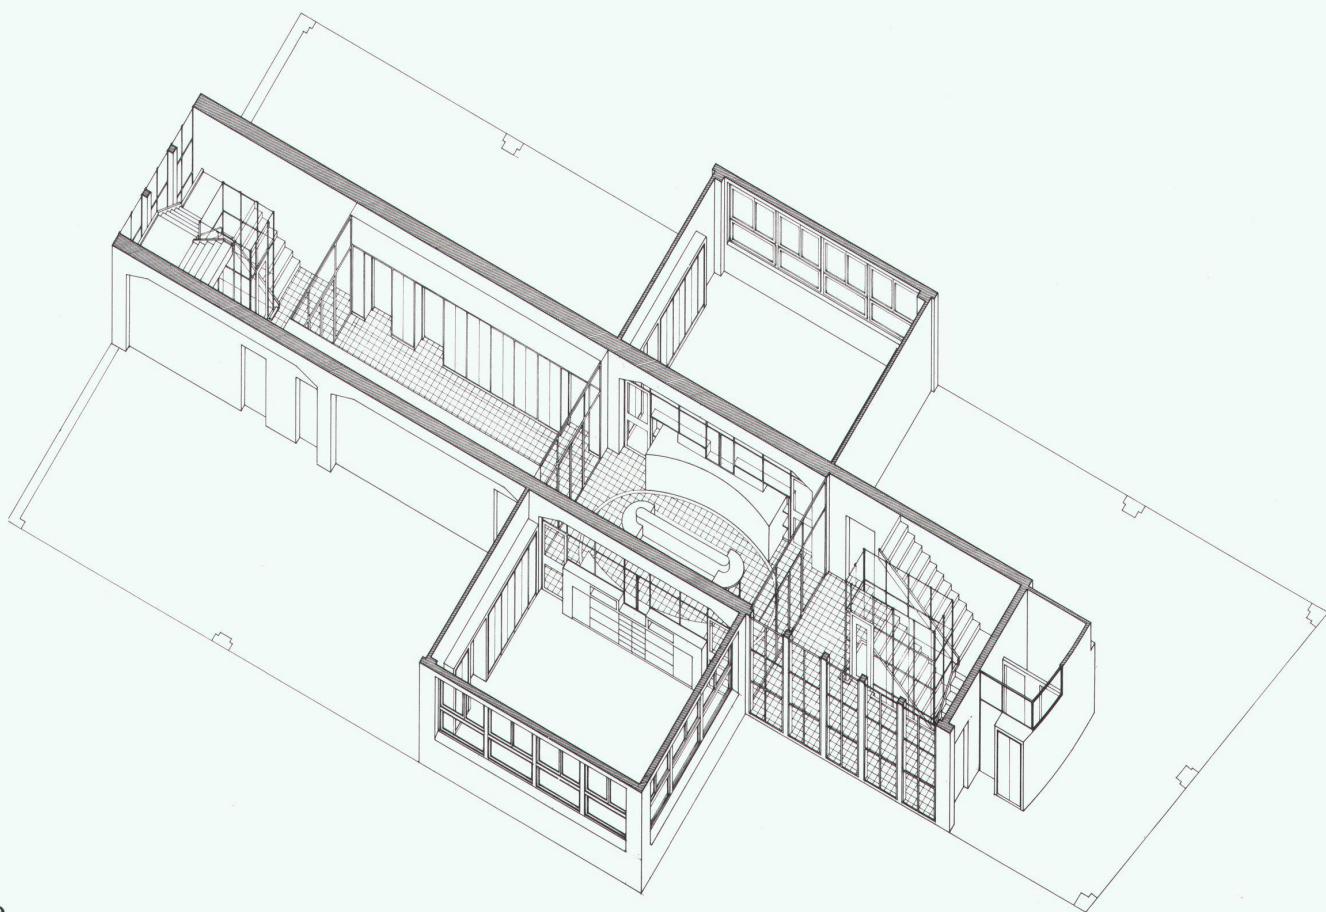
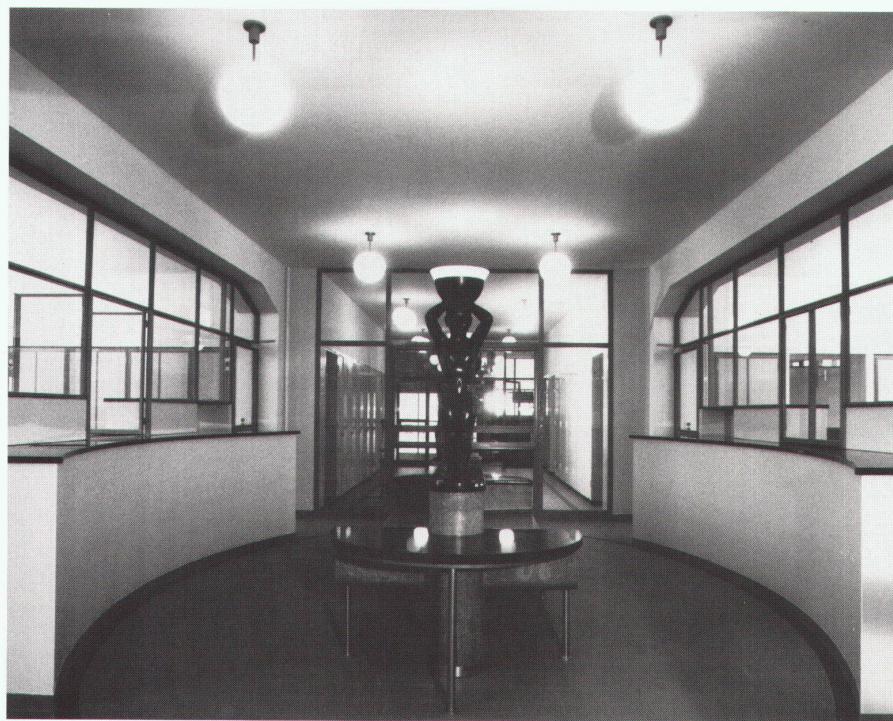
19 20
Schalterhalle im 1. Obergeschoss, Axonometrie und Ansicht / Hall des guichets au 1er étage, axonométrie et façade / Ticket hall on the 1st floor, axonometry and view
