Artikel: Restauration der Moderne : Restaurierung des Verwaltungsgebäudes

der Städtischen Werke Baden, 1987: Architekten: Hermann Eppler &

Restauration der Moderne

Restaurierung des Verwaltungsgebäudes der Städtischen Werke Baden, 1987

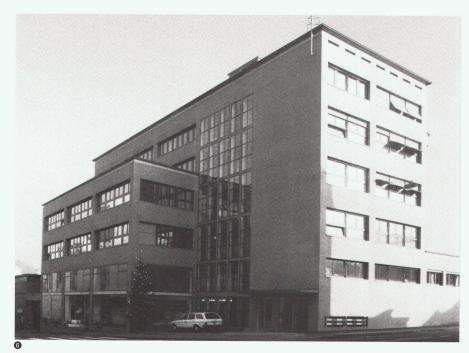
Ständig zunehmende Schäden an den Betonfassaden hatten eine Sanierung unumgänglich werden lassen. Durch den fortschreitenden Prozess der Karbonatisierung war es zu Abplatzungen der obersten Mauerschicht gekommen; damit war die Tragarmierung der Korrosion ausgesetzt. Am stärksten betroffen waren offenbar die empfindlichsten Stellen der Konstruktion: die Kanten, Pfeiler und Stürze. Zur Sanierung wurde über einer Netzarmierung von 50/50 mm Maschenweite und einem Drahtdurchmesser von 3mm eine 6 cm starke Betonschicht auf die bestehende Mauer aufgetragen. Die neue Oberfläche wurde danach sandgestrahlt. Eine solche Vorbetonierung schützt die inneren Mauerteile und erlaubt gleichzeitig, die Eigenart der rauhen Oberfläche zu bewahren. Die Schichtstärke von 6 cm wurde an den Stürzen und Leibungen auf 3 cm reduziert, damit die Proportionen möglichst erhalten blieben. Unter dem Dachvorsprung wurde ein 25 cm hoher Streifen nur mit Schlämmputz versehen, damit die durchgeführte «Neueinkleidung» Gebäude ablesbar ist.

Stütze mit Betonabplatzungen / Poteau avec éclatements de béton / Support with damaged concrete

Montage der 6 cm dicken neuen Betonschicht / Mise en place d'une couche de 6 cm de béton frais / Applying the 6 cm thick, new coating of concrete

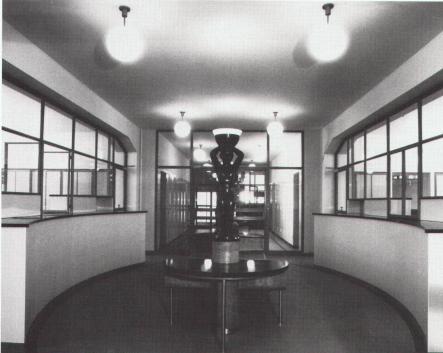
Schalterhalle im 1. Obergeschoss, Axonometrie und Ansicht / Hall des guichets au 1er étage, axonométrie et façade / Ticket hall on the 1st floor, axonometry and view
