**Artikel:** Erhaltenswerte Schäden : Spurensuche an der Frankfurter Küche : Plädoyer für einen anderen musealen Umgang mit Gebrauchsspuren

## Erhaltenswerte Schäden: Spurensuche an der Frankfurter Küche

Plädoyer für einen anderen musealen Umgang  
mit Gebrauchsspuren

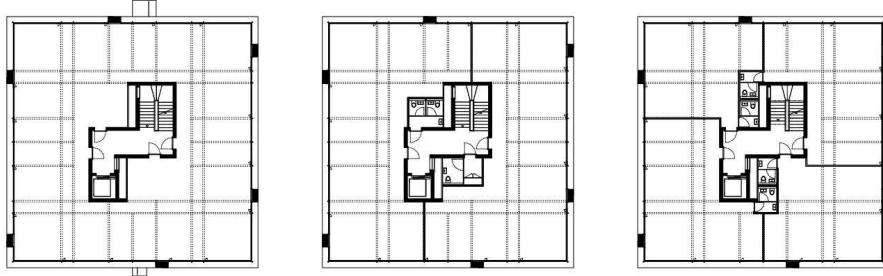
Links nach rechts: Grundstruktur, Unterteilung mit 2 Mietparteien und 2 Nasszellen, 4 Parteien mit 4 separat erschlossenen Nasszellen

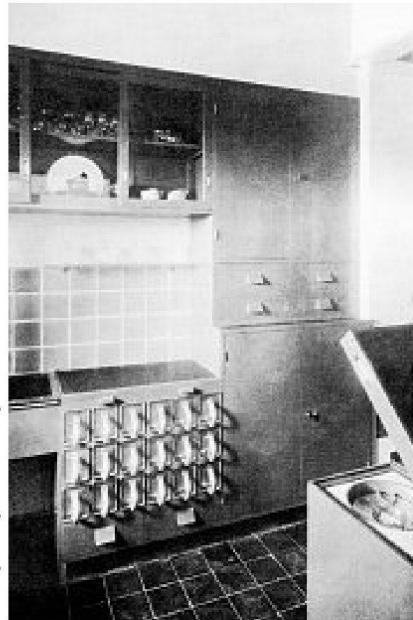
1927 in der Zeitschrift Stein-Holz-Eisen propagiertes, bis heute prägendes Bild der Frankfurter Küche: Aluschüttenten und «Kochkiste»

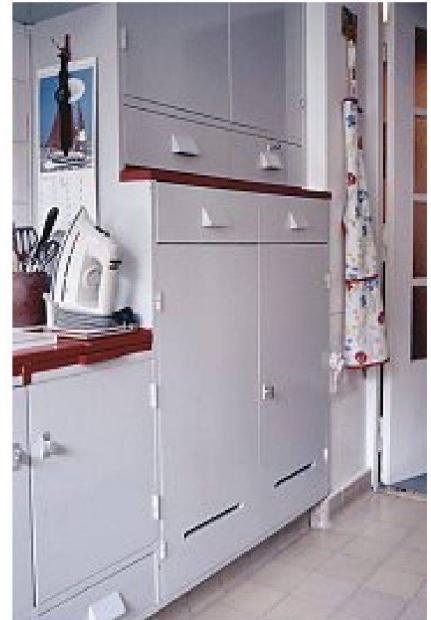
Eingebaute Frankfurter Küche: Direkt aus dem Gebrauch ins Museum

Das Museum für Gestaltung Zürich besitzt eine Frankfurter Küche, die in der Frankfurter Siedlung Bornheimer Hang ausgebaut wurde, und welche in eben diesem Ausbauzustand noch heute in der Designsammlung gelagert wird. Obwohl sie sich in einem konservatorisch stabilen Zustand befindet und auch konstruktiv nahezu intakt ist, weist sie eine Vielzahl an Schäden auf, die bei einigen ihrer Artgenossen, die es bisher in die europäischen Museen geschafft haben (wie beispielsweise in das V&A Museum in London oder das Historische Museum in Frankfurt a.M.) längst beseitigt wurden. Werden sie dort als «Designikonen» oder als Zeugen der modernen Wohnraumrevolution (Wohnküche wird gesonderter Funktionsraum) ausgestellt, liegt das Potential dieser noch im «Original-(Ausbau-)zustand» befindlichen Küche an anderer Stelle. Da das Ensemble durchaus repräsentativ für etliche überformte oder beschädigte Objekte in Sammlungen von Alltags- und Gebrauchsgegenständen steht, plant das Museum für Gestaltung die Beteiligung an einem Forschungsprojekt, das an dieser Küche und ihren Materialien exemplarisch Schadhaftes als Erkenntnisinstrument untersuchen will.<sup>3</sup>

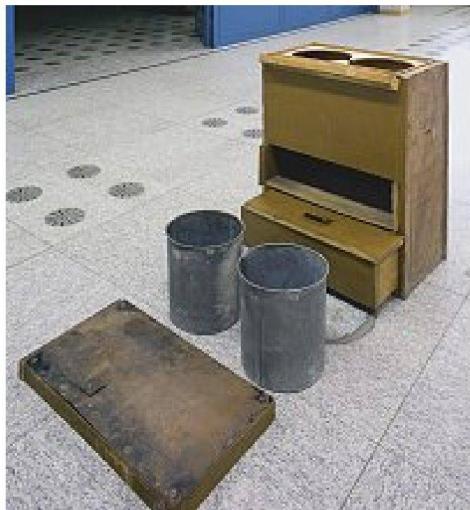
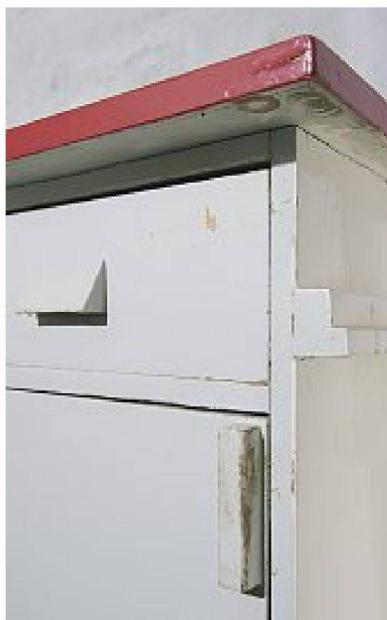
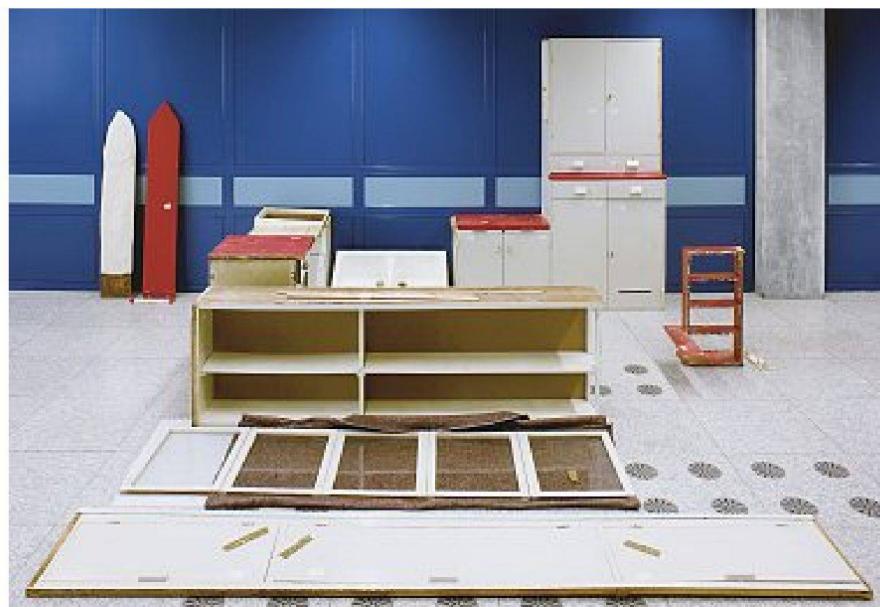
Von oben links im Uhrzeigersinn: Glücksfall, weil ausrangiert: Zeigt die «Kochkiste» die originale Fassung der Küche?; Griff einer Schranktür; Welches Detail besteht im Küchenalltag?; Ausgelegte Frankfurter Küche im MFGZ: Zerlegt und zur Musealisierung frei gegeben

Die Frankfurter Küche der Designsammlung des Museums für Gestaltung Zürich war bis 1990 im Gebrauch. Vermutlich in den 1960er Jahren erhielt sie einen rot-grauen Neuanstrich, der bis heute ihr Gesicht bestimmt. Ursprünglich könnte sie hingegen ganz anders ausgesehen haben: Die ehemalige «Kochkiste», ein neben dem Herd befindliches Möbel zur Aufnahme heißer Gerichte, die warmzuhalten oder nachzugaren waren, wurde vor dem neuen Farbanstrich ausgebaut und weist eine braune Fassung auf. Farbuntersuchungen werden klären müssen, ob es sich hier um die Originalfassung handelt und wann die Küche überstrichen wurde.

Einerseits zeigen sie die Schwachpunkte der Küche, also die häufig benutzten Kanten und die Griffstellen an den Schiebetüren: Brüche machen auf zu wenig robuste, Verklemmtes auf zu wenig gebrauchte Details aufmerksam. Andererseits ermöglichen die Schäden und Gebrauchsspuren Überprüfungen von Materialaussagen, also der zur Entstehungszeit gültigen oder postulierten Materialeigenschaften. Ist Aluminium wirklich geeignet, Lebensmittel über einen langen Zeitraum aufzunehmen und über mit kochendem Wasser gefüllten Töpfen zu entleeren? Was sagen Kratzer, Beulen und Verfärbungen über die Zweckmäßigkeit und über die Wertschätzung des Materials aus, und wandelt sich diese durch die ästhetischen Folgen der Zeit? Behält Glas die Konnotation von Offenheit, wenn die Scheiben der Oberschränke anlaufen oder verschmutzen? Verkehrt sich die zur Ordnungspflege eingesetzte Transparenz des Materials nicht ins Gegenteil, wenn sich dahinter das Chaos des Familienalltags offenbart und man aus diesem Grund verdeckende Klebefolien anbrachte oder Gardinen annagelte?

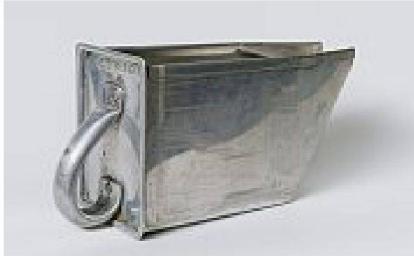
Gebrauchte Aluschütté: Was sagen Kratzer, Beulen und Verfärbungen?

Ein solcher Ansatz würde den üblichen musealen Blick auf Alltagsgegenstände insofern erweitern, als dass es nicht nur darauf ankäme, die Dinge zu zeigen, wie sie einmal vom Gestalter gefertigt waren, sondern wie sie im Laufe ihrer Nutzung geworden sind. Drehte man in Ausstellungen die Beule einer Aluminiumschütté der berühmten Frankfurter Küche bewusst zum Be-
