Fiktiv und doch reell

Ein Stadthaus von Arno Brandlhuber in Berlin bricht mit allen Regeln

Falk Jaeger In der Spandauer Vorstadt fällt das rohe, kantige Atelier- und Wohnhaus von Arno Brandlhuber aus dem Rahmen. Errichtet auf einer Investorenruine und verkleidet mit billigen Stegplatten, reizt es die Möglichkeiten der Berliner Bauordnung aus.

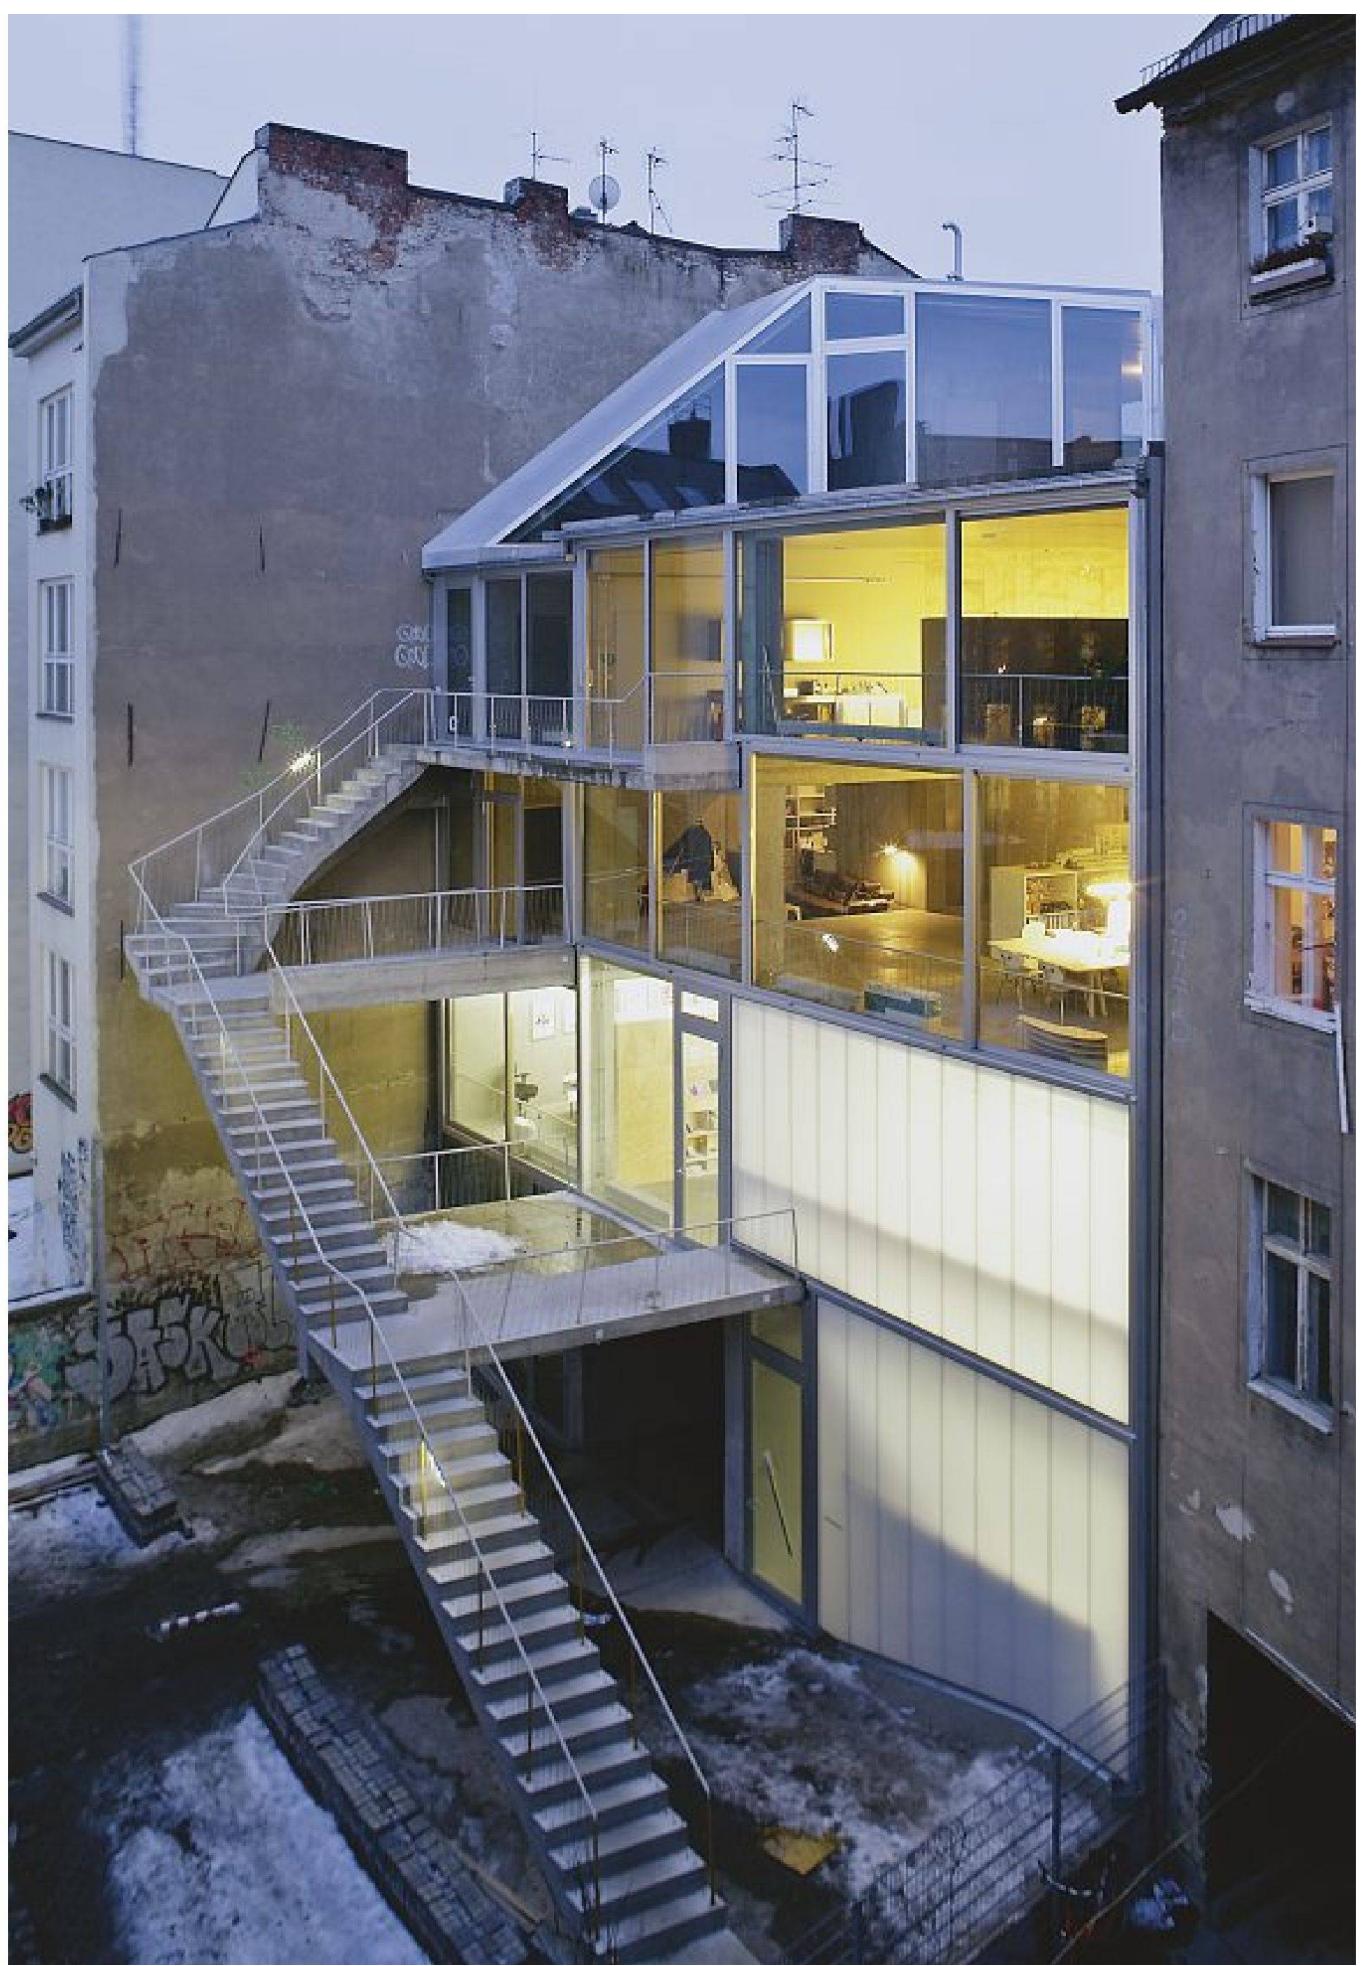
Linke Seite: Die Rückseite des Hauses. Die (aus Brandschutzgründen) 5 m von der Fassade abgesetzte Treppe schafft Platz im Innern. – Bild: Nathan Wilcock

Der Grundriss ist wirtschaftlich, weil es gelungen ist, ein Haupttreppenhaus aus der knappen Grundfläche herauszuhalten. Die notwendigen Treppen frei und offen in den Hof zu verlegen, war freilich kein leichtes Unterfangen, die Treppen mussten aus Brandschutzgründen fünf Meter von der Fassade abgerückt werden. Treppenläufe und Brücken zum Haus sind thermostatgesteuert beheizt, um auch bei Schnee und Eis gangbar zu sein. Zusätzlich musste an zwei Stellen das Hofniveau etwas angehoben werden, um die maximale Höhe für die Handleitern der Feuerwehr nicht zu überschreiten. Für die Bewohner ist die Treppe mit ihren zu Terrassen erweiterten Podesten Aufenthalts- und Begegnungsraum (und Rauchersalon). Als «beschwipst» charakterisierte ein Lokalreporter die Treppenskulptur wegen der schiefen Winkel und schrägen Geländer.

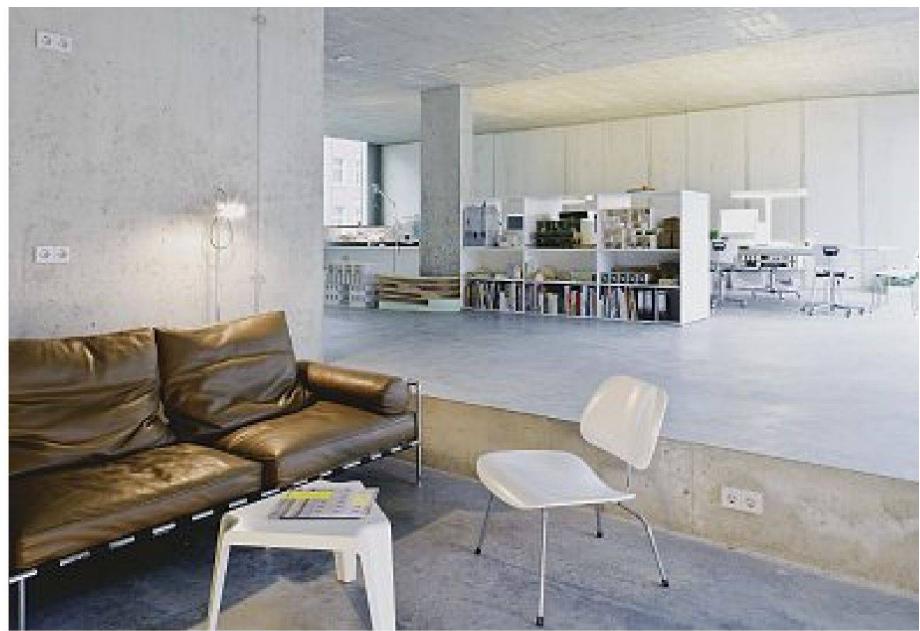
Blick in das Büro von Arno Brandlhuber im 2. Obergeschoss. – Bild: Nathan Wilcock

brut bestimmt die Ästhetik. Der Fussboden ist schlicht geglätteter Beton ohne Estrich und ohne Trittschall-dämmung (die müsste, wenn benötigt, ein Teppichboden leisten). Die aussen sichtbaren Niveausprünge bilden sich in den Innenräumen als 40 Zentimeter hohe, die Räume strukturierende Stufen ab. Schaltbare Steckdosen an den Sichtbetondecken nehmen die Leuchten auf. Zwei interne, schmale Treppenläufe verbinden gemeinsam genutzte Stockwerke.

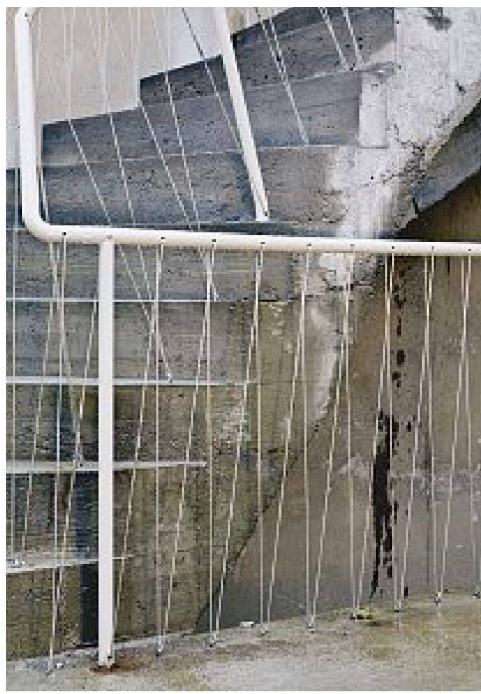
Detail der Aussenstiege auf der Höhe des 2. Obergeschosses. – Bild: Nathan Willock

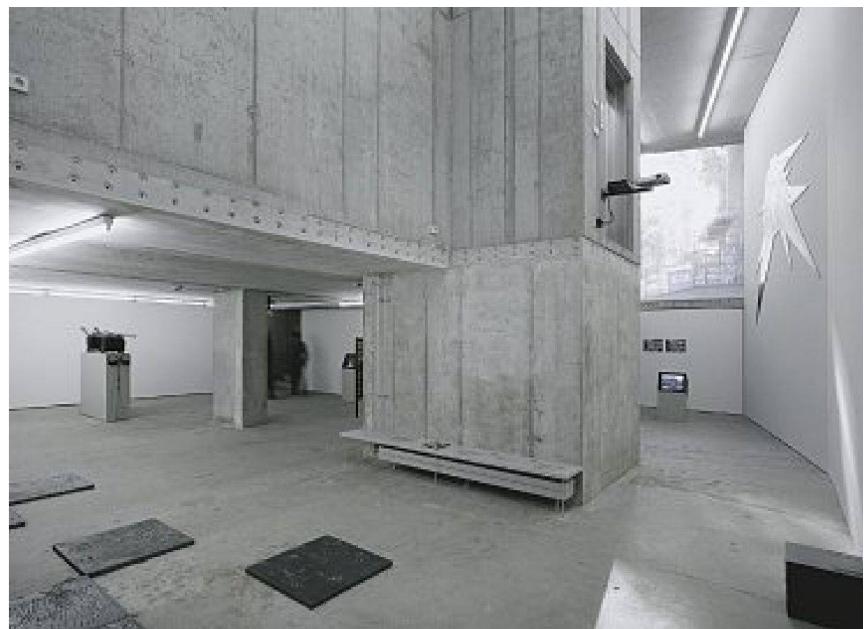
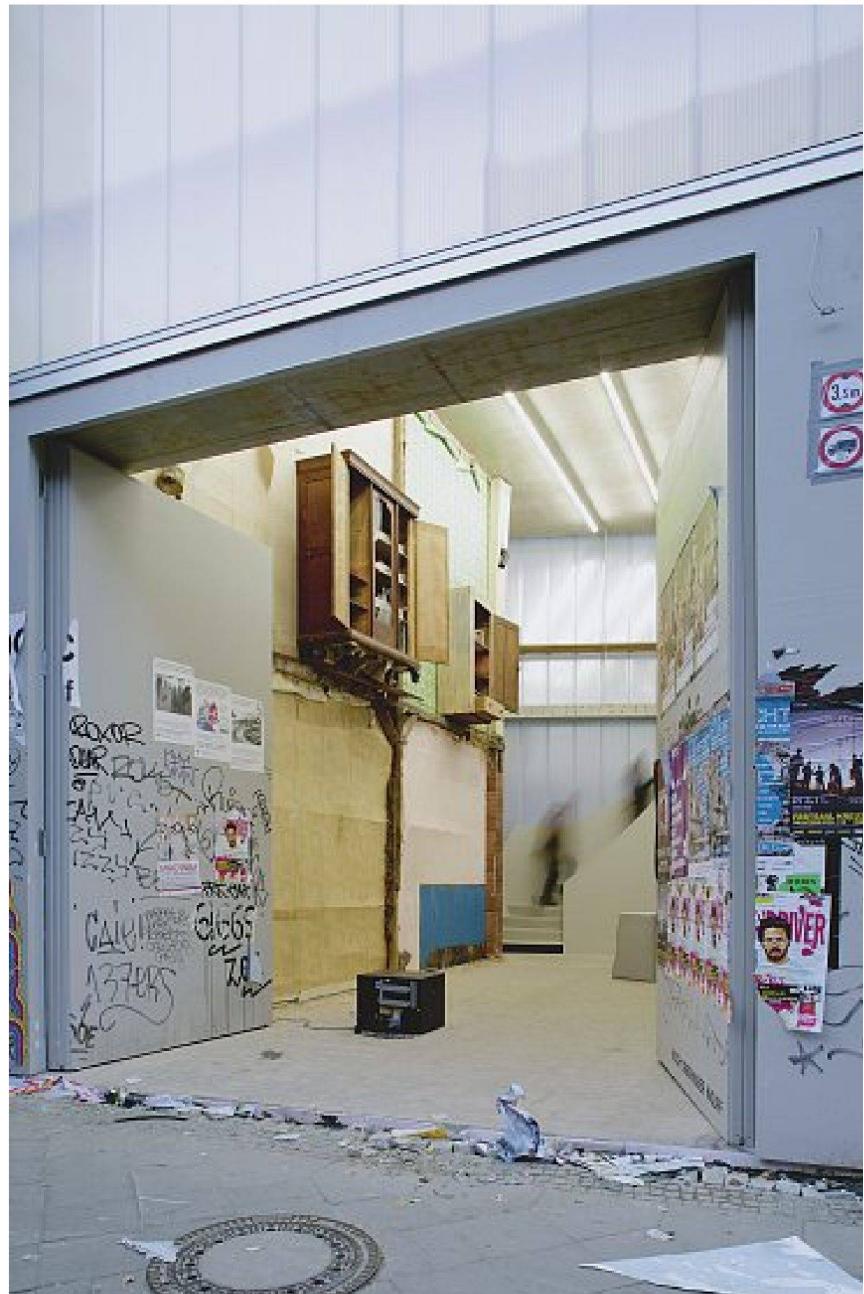
Oben: Im Untergeschoß, in den Räumen der Galerie Koch Oberhuber Wolff. Blick auf den Liftturm. Die Galerie reicht bis ins 1. Obergeschoß.
Bild: Michael Reisch
Unten: Eingang zur Galerie im Erdgeschoß. – Bild: Nathan Willock

Brandlhuber entschied sich für letzteres, übernahm den Grundplan des Hauskörpers und die Position des Aufzugs und entwickelte darauf seine eigenen Pläne. Kurzerhand verzichtete er auf die Ergänzung der fehlenden Kellerdecke. Freunde der Galeriegemeinschaft Koch Oberhuber Wolff übernahmen die Räume der ersten drei Geschosse. Sie setzten allerdings ein Limit von neun Euro Miete pro Quadratmeter, waren aber ohnehin auf Rohbaustandard fixiert. Da in der einen Haushälfte die Kellerdecke, in der anderen die Decke zum ersten Obergeschoss offen blieb, steht der Galerie ein anregendes Raumkontinuum mit verschiedenen Höhen, Durchblicken und Verbindungen zur Verfügung.

Wenn die Räume einmal anderweitig vermietet werden, können die hölzernen Verbindungstreppen rasch ausgebaut werden. Und in den Deckenstirnen, die an den Luftraum stossen, sind Schraubhülsen für Bewehrungsstäbe bereits einbetoniert, sodass man die fehlenden Decken nachträglich rasch ergänzen kann.
