**Artikel:** Fiktiv und doch reell : ein Stadthaus von Arno Brandlhuber in Berlin

# Fiktiv und doch reell

Ein Stadthaus von Arno Brandlhuber in Berlin bricht mit allen Regeln

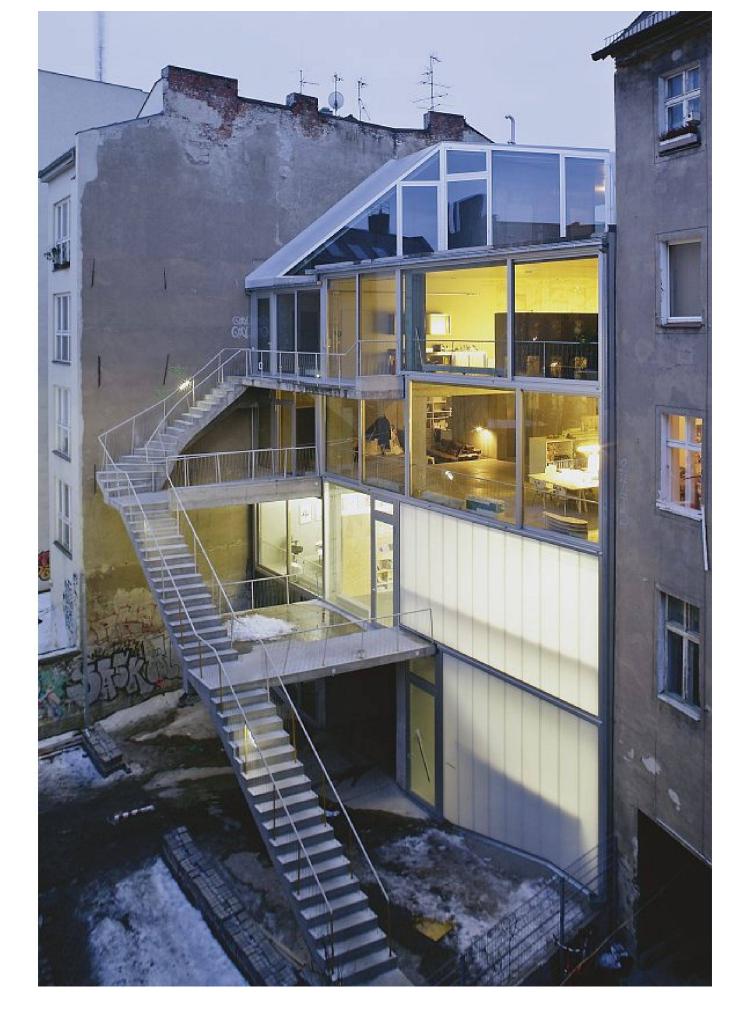
Linke Seite: Die Rückseite des Hauses. Die (aus Brandschutzgründen) 5 m von der Fassade abgesetzte Treppe schafft Platz im Innern. – Bild: Nathan Willock

Der Grundriss ist wirtschaftlich, weil es gelungen ist, ein Haupttreppenhaus aus der knappen Grundfläche herauszuhalten. Die notwendigen Treppen frei und offen in den Hof zu verlegen, war freilich kein leichtes Unterfangen, die Treppen mussten aus Brandschutzgründen fünf Meter von der Fassade abgerückt werden. Treppenläufe und Brücken zum Haus sind thermostatgesteuert beheizt, um auch bei Schnee und Eis gangbar zu sein. Zusätzlich musste an zwei Stellen das Hofniveau etwas angehoben werden, um die maximale Höhe für die Handleitern der Feuerwehr nicht zu überschreiten. Für die Bewohner ist die Treppe mit ihren zu Terrassen erweiterten Podesten Aufenthalts- und Begegnungsraum (und Rauchersalon). Als «beschwippst» charakterisierte ein Lokalreporter die Treppenskulptur wegen der schiefen Winkel und schrägen Geländer.

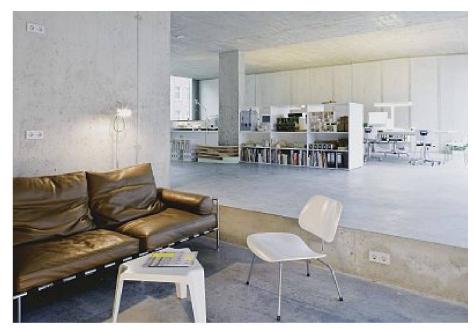
Blick in das Büro von Arno Brandlhuber im 2. Obergeschoss. – Bild: Nathan Willock

brut bestimmt die Ästhetik. Der Fussboden ist schlicht geglätteter Beton ohne Estrich und ohne Trittschalldämmung (die müsste, wenn benötigt, ein Teppichboden leisten). Die aussen sichtbaren Niveausprünge bilden sich in den Innenräumen als 40 Zentimeter hohe, die Räume strukturierende Stufen ab. Schaltbare Steckdosen an den Sichtbetondecken nehmen die Leuchten auf. Zwei interne, schmale Treppenläufe verbinden gemeinsam genutzte Stockwerke.

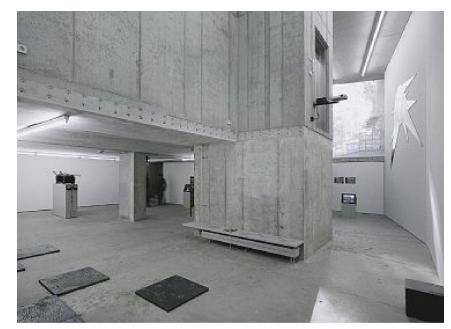
Oben: Im Untergeschoss, in den Räumen der Galerie Koch Oberhuber Wolff. Blick auf den Liftturm. Die Galerie reicht bis ins 1. Obergeschoss. Bild: Michael Reisch

Brandlhuber entschied sich für letzteres, übernahm den Grundplan des Hauskörpers und die Position des Aufzugs und entwickelte darauf seine eigenen Pläne. Kurzerhand verzichtete er auf die Ergänzung der fehlenden Kellerdecke. Freunde der Galeriegemeinschaft Koch Oberhuber Wolff übernahmen die Räume der ersten drei Geschosse. Sie setzten allerdings ein Limit von neun Euro Miete pro Quadratmeter, waren aber ohnehin auf Rohbaustandard fixiert. Da in der einen Haushälfte die Kellerdecke, in der anderen die Decke zum ersten Obergeschoss offen blieb, steht der Galerie ein anregendes Raumkontinuum mit verschiedenen Höhen, Durchblicken und Verbindungen zur Verfügung.

Wenn die Räume einmal anderweitig vermietet werden, können die hölzernen Verbindungstreppen rasch ausgebaut werden. Und in den Deckenstirnen, die an den Luftraum stossen, sind Schraubhülsen für Bewehrungsstähle bereits einbetoniert, sodass man die fehlenden Decken nachträglich rasch ergänzen kann.
