**Zeitschrift:** Werk, Bauen + Wohnen  
**Herausgeber:** Bund Schweizer Architekten  
**Band:** 97 (2010)  
**Heft:** 6: et cetera Mahendra Raj

# Fiktiv und doch reell

## Ein Stadthaus von Arno Brandlhuber in Berlin bricht mit allen Regeln

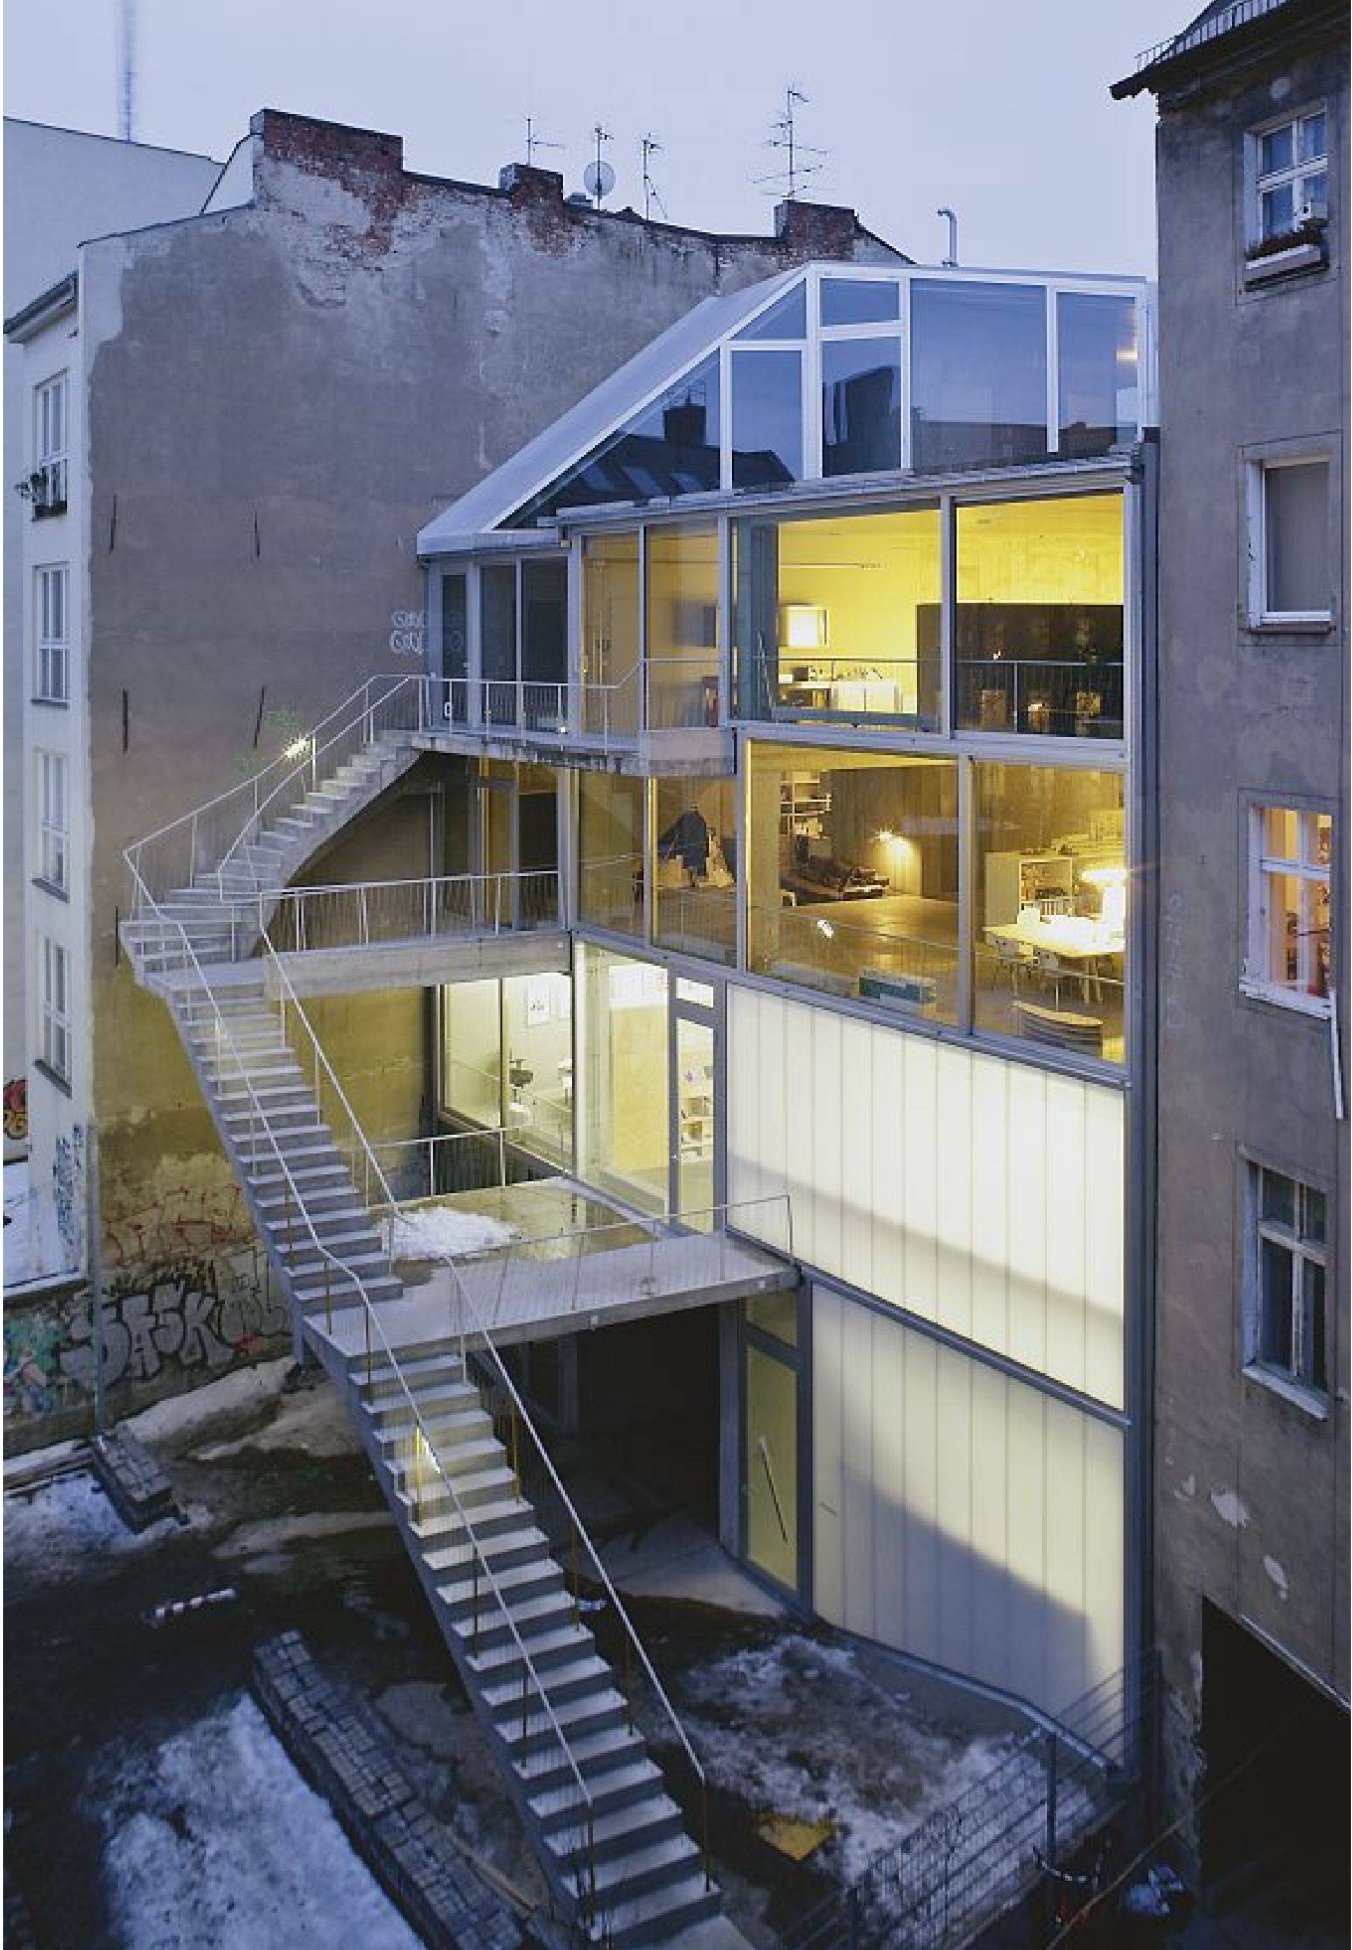
Linke Seite: Die Rückseite des Hauses. Die (aus Brandschutzgründen) 5 m von der Fassade abgesetzte Treppe schafft Platz im Innern. – Bild: Nathan Willock

Der Grundriss ist wirtschaftlich, weil es gelungen ist, ein Haupttreppenhaus aus der knappen Grundfläche herauszuhalten. Die notwendigen Treppen frei und offen in den Hof zu verlegen, war freilich kein leichtes Unterfangen, die Treppen mussten aus Brandschutzgründen fünf Meter von der Fassade abgerückt werden. Treppenläufe und Brücken zum Haus sind thermostatgesteuert beheizt, um auch bei Schnee und Eis gangbar zu sein. Zusätzlich musste an zwei Stellen das Hofniveau etwas angehoben werden, um die maximale Höhe für die Handleitern der Feuerwehr nicht zu überschreiten. Für die Bewohner ist die Treppe mit ihren zu Terrassen erweiterten Podesten Aufenthalts- und Begegnungsraum (und Rauchersalon). Als «beschwipst» charakterisierte ein Lokalreporter die Treppenskulptur wegen der schiefen Winkel und schrägen Geländer.

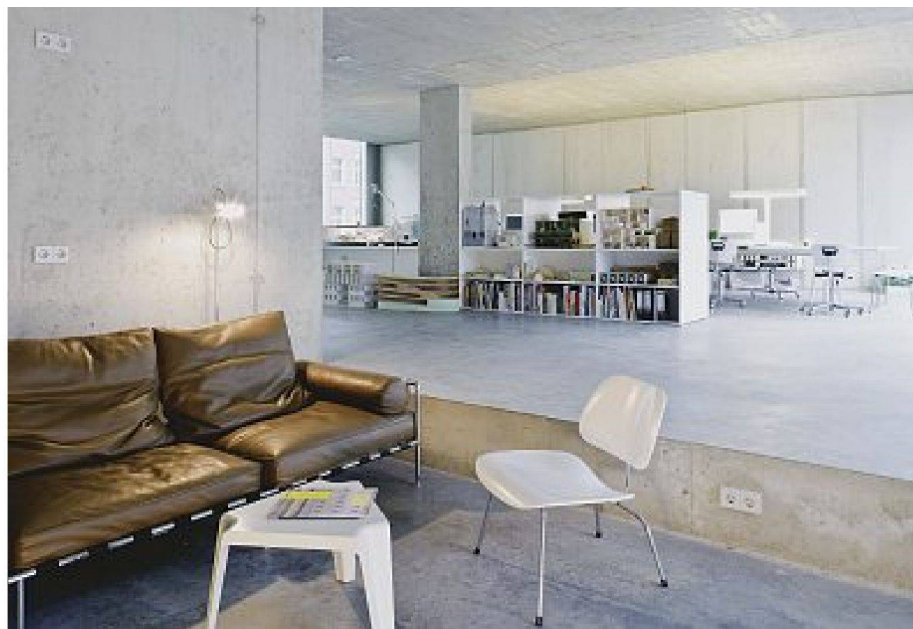
Blick in das Büro von Arno Brandlhuber im 2. Obergeschoss. – Bild: Nathan Willock

brut bestimmt die Ästhetik. Der Fussboden ist schlicht geglätteter Beton ohne Estrich und ohne Trittschalldämmung (die müsste, wenn benötigt, ein Teppichboden leisten). Die aussen sichtbaren Niveausprünge bilden sich in den Innenräumen als 40 Zentimeter hohe, die Räume strukturierende Stufen ab. Schaltbare Steckdosen an den Sichtbetondecken nehmen die Leuchten auf. Zwei interne, schmale Treppenläufe verbinden gemeinsam genutzte Stockwerke.

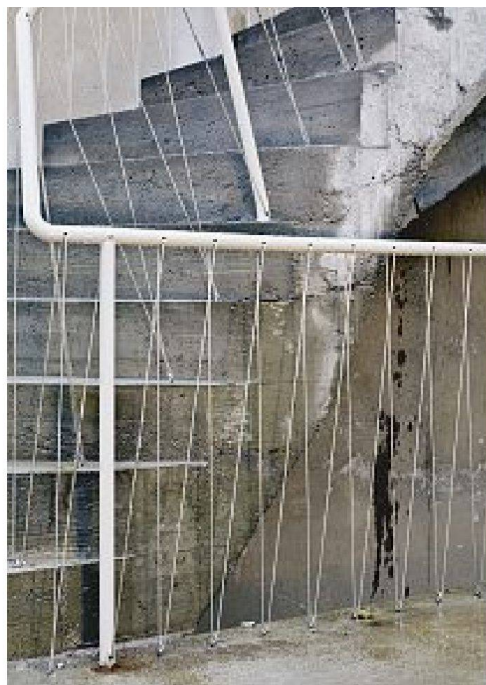
Detail der Aussentreppe auf der Höhe des 2. Obergeschosses. – Bild: Nathan Willock

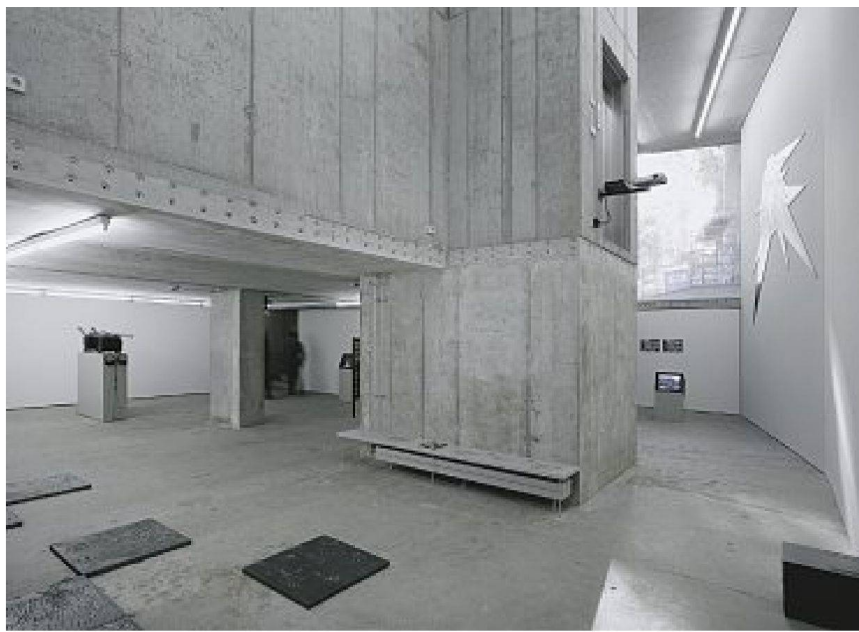
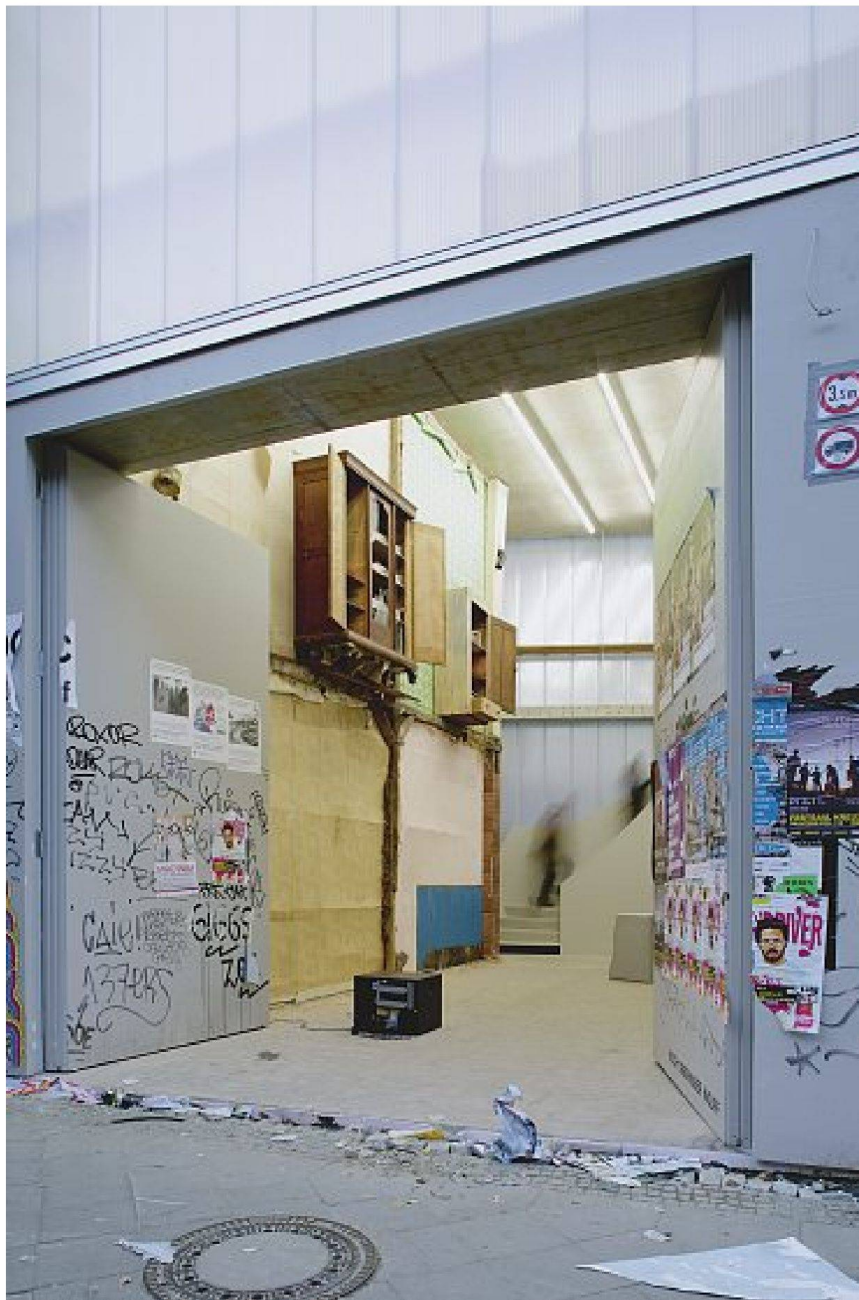
Oben: Im Untergeschoss, in den Räumen der Galerie Koch Oberhuber Wolff. Blick auf den Liftturm. Die Galerie reicht bis ins 1. Obergeschoss. Bild: Michael Reisch  
Unten: Eingang zur Galerie im Erdgeschoss. – Bild: Nathan Willock

Brandlhuber entschied sich für letzteres, übernahm den Grundplan des Hauskörpers und die Position des Aufzugs und entwickelte darauf seine eigenen Pläne. Kurzerhand verzichtete er auf die Ergänzung der fehlenden Kellerdecke. Freunde der Galeriegemeinschaft Koch Oberhuber Wolff übernahmen die Räume der ersten drei Geschosse. Sie setzten allerdings ein Limit von neun Euro Miete pro Quadratmeter, waren aber ohnehin auf Rohbaustandard fixiert. Da in der einen Haushälfte die Kellerdecke, in der anderen die Decke zum ersten Obergeschoss offen blieb, steht der Galerie ein anregendes Raumkontinuum mit verschiedenen Höhen, Durchblicken und Verbindungen zur Verfügung.
