werk-material

Zeitschrift: **Werk, Bauen + Wohnen**

Band (Jahr): **102 (2015)**

Umbau der Schulhäuser Munzinger in Bern von Rykart Architekten und Ilgen in Zürich von Wolfgang Rossbauer Architekten

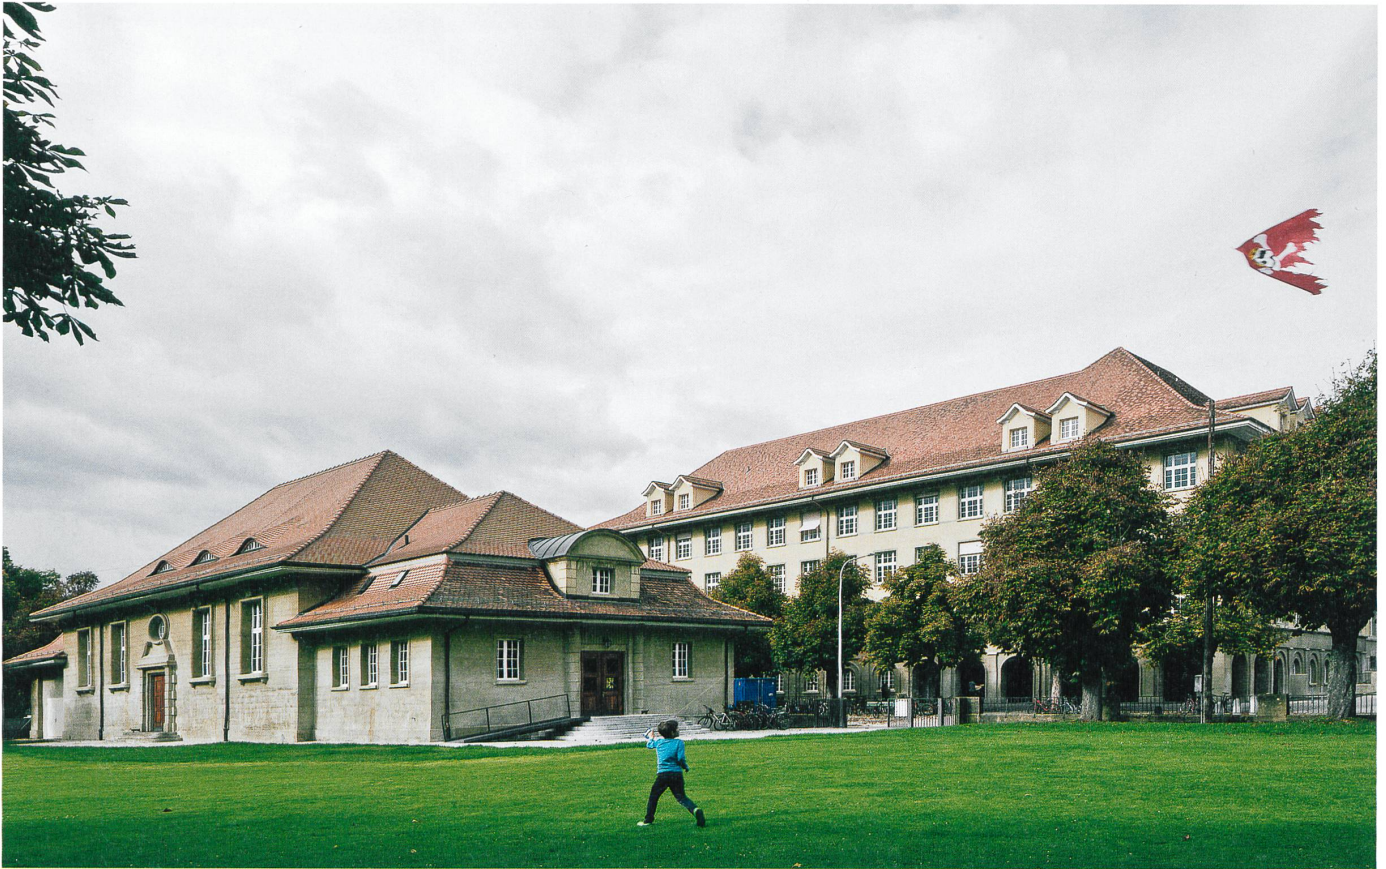
Das Schulhaus Munzinger in Bern wurde 1917 vom städtischen Hochbauamt in sachlichem Heimatstil erstellt. Die ehemalige Turnhalle dient jetzt als Aula. Bild: Thierry Leserf

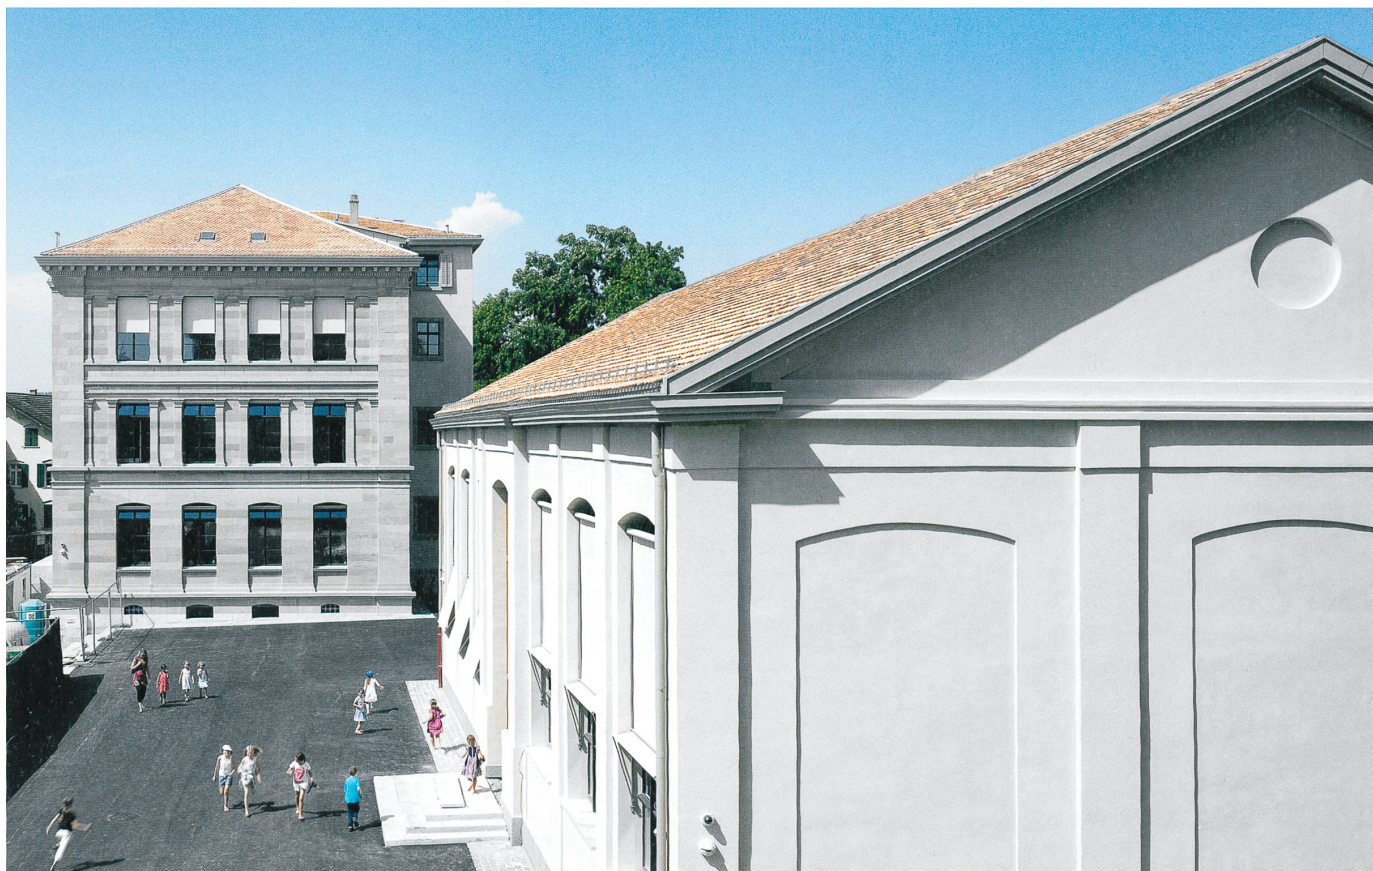
Repräsentation und klassische Symmetrie herrschen in den Ilgen-Schulhäusern in Zürich-Hottingen. Die purifizierte Turnhalle hat ihren baulichen Schmuck bei der Instandsetzung zurückbekommen. Bild rechts: Hannes Henz

Die in den 1960er Jahren komplett zerstörte Putzfassade der Turnhalle erhielt beim jüngsten Umbau durch den Einbau eines überhohen Holzportals zum Pausenplatz und die Nachbildung der klassizistischen Proportionen als Putzrelief eine unerwartete Kraft. Die Ergänzung der Turnhalle durch den symmetrisch dahinter angeordneten neuen Garderobentrakt unter dem hölzernen Pausendach verleiht durch die räumliche Fassung des Pausenplatzes zum Hang hin der Anlage den notwendigen Rückhalt. Indem die Hangkante durch einfache Sitzstufen fein gezeichnet wird, gelingt es zusätzlich, die Ausrichtung der Gebäude zum Stadtzentrum zu kräftigen und zu beruhigen.

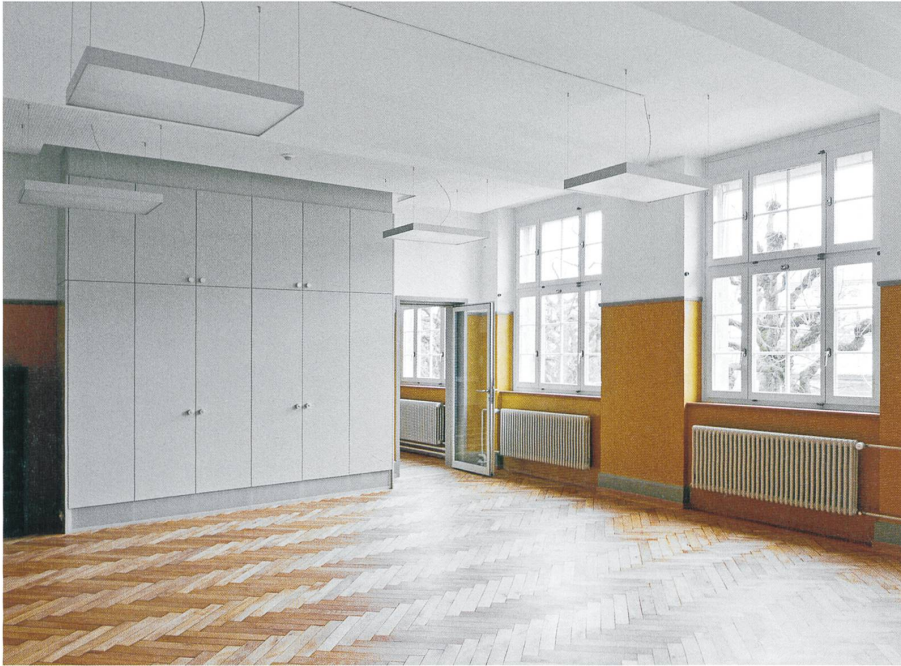
Wiederhergestellte Materialien und Farben im Schulhaus Munzinger. Im Wandschrank versteckt sich die Gebäudetechnik. (Bild oben: Thierry Leserf)

steht die hohe Qualität des Vorgefundenen und Wiederverwendeten. Die Wände sind durchgehend mit Jutesockeln verkleidet, die in ihrem Gebrauch adäquat und in ihren Proportionen gut bemessen sind. Dadurch erhalten die Wände neben einer dauerhaften Oberfläche auch eine Struktur. Darüber hinaus verleihen sie den darauf aufgetragenen Farben einen Glanz, der sie im Licht changieren und im Raum wirken lässt.

So wie die Wände ihre Struktur aus farbigem Sockel, anschliessender Leiste und darüber liegender Putzfläche erhalten, sind auch die Böden gegliedert: sei es durch das alte, wieder aufgefrischte und dennoch nicht perfekte Fischgratparkett in den Klassenräumen, oder sei es durch den Gussasphaltpoden in den Erschliessungsräumen, in den ein weisses Natursteinfilet eingelegt ist und der, wo nötig, ergänzt wurde.

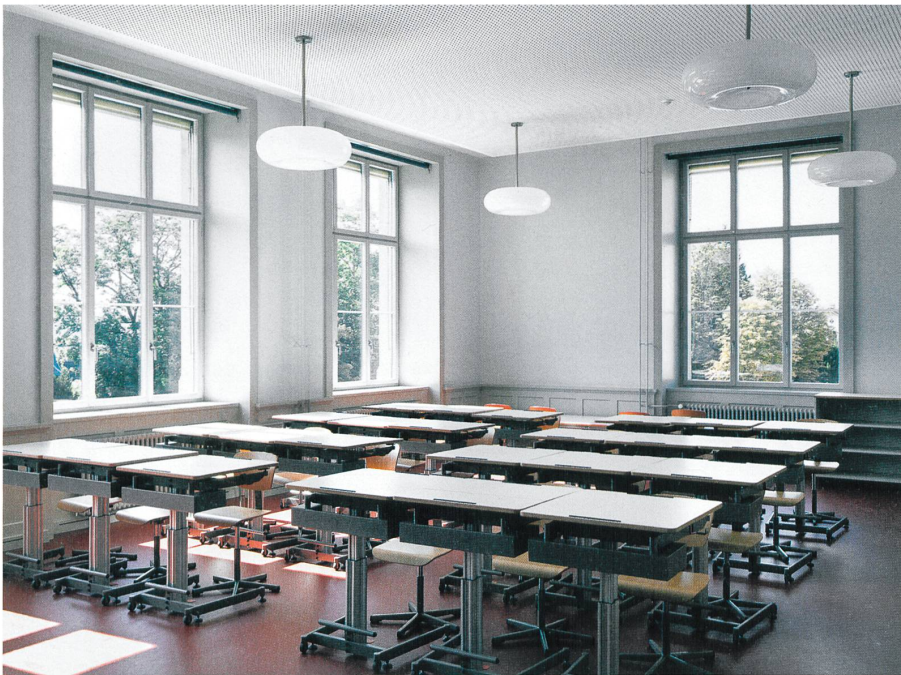
Innendämmung, Brusttärer, Pendelleuchten und Linol in einem Klassenzimmer des Ilgen-Schulhauses (Bild unten: Hannes Henz)

Bei der Umsetzung des Minergiekonzeptes verfolgte Rossbauer einen anderen Ansatz als die Berner Kollegen. Alle Aussenwände sind vollflächig innengedämmt. Um mögliche Feuchteschäden bei den Balkenköpfen der Decke frühzeitig zu bemerken, hat die Fachhochschule Nordwestschweiz das umgebaute Schulhaus während eines Jahres untersucht. Die Belüftung der Räume erfolgt automatisiert über die Lüftungsflügel der Fenster. Das bestehende Holztäfer in den Klassenräumen wurde ergänzt und mit einer Hinterlüftung wieder eingebaut.
