**Artikel:** Die "Zähmung" der Bergbäche im Werdenberg : der Schutz vor Hochwasser und Rüfen in den letzten 150 Jahren

# Die «Zähmung» der Bergbäche im Werdenberg

## Der Schutz vor Hochwasser und Rüfen in den letzten 150 Jahren

Eugen Henauer, Buchs

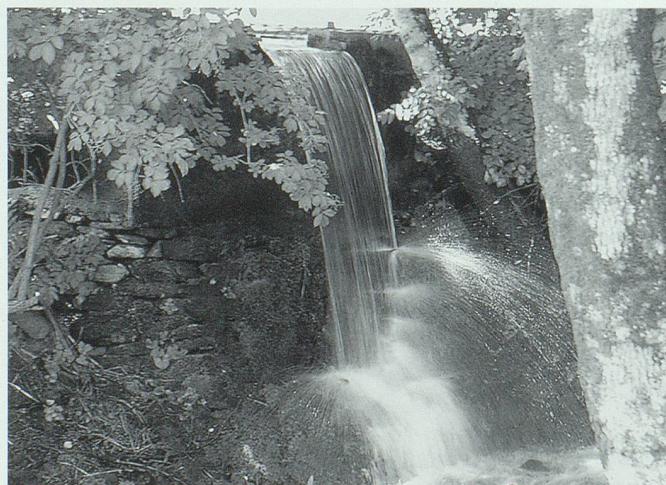
**Die ersten Verbauungen an Bergbächen dienten der Ableitung von Wasser zur Gewinnung von mechanischer Energie. Bild: Hans Jakob Reich, Salez.**

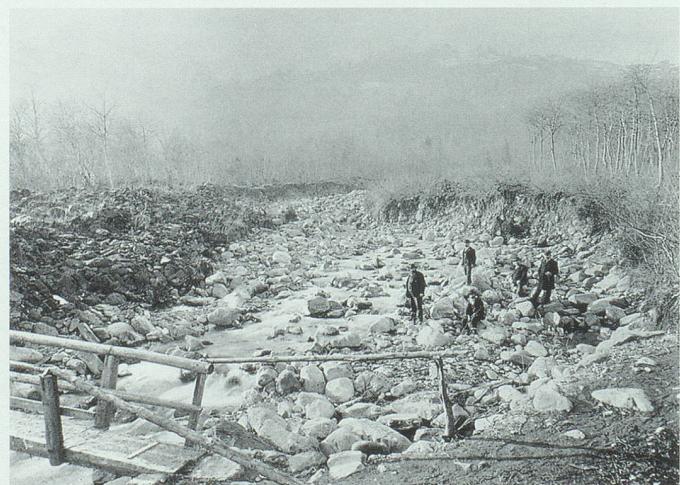
**Das alte Bachbett der Simmi bei Gams zeigt deutlich, dass ohne wirksame Geschiebesammler kein Schutz des umgebenden Landes möglich war. Bild im Staatsarchiv St.Gallen.**

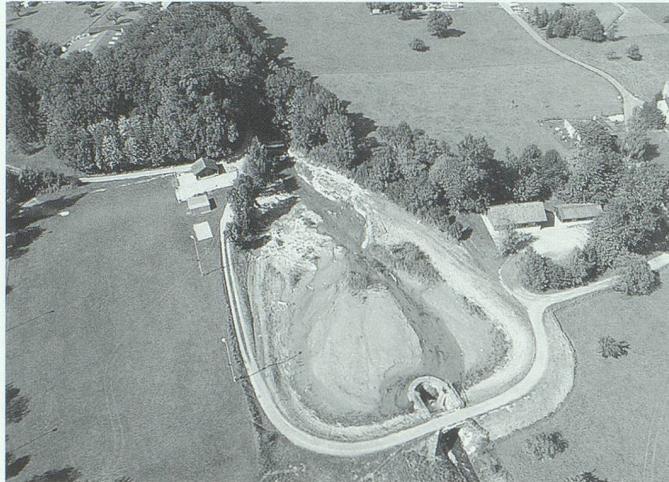
**Der Kiessammler des Steinenbachs in Sennwald. Er wurde um 1906 beim Bau des Rheintaler Binnenkanals erstellt.**  
Bild 1994: Hans Jakob Reich, Salez.

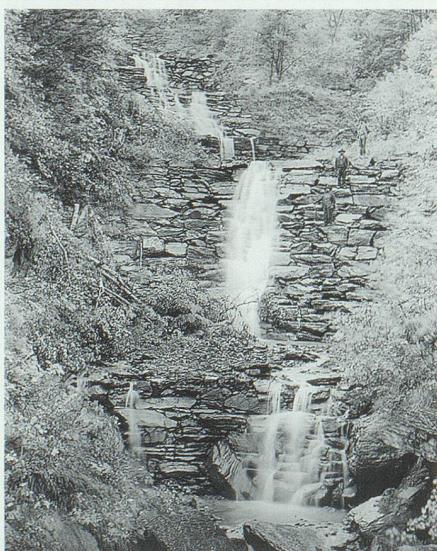
**Mörtellose Bruchsteinsperren sind Zeugen echter Baukunst, vor allem, wenn man die einfachen Mittel Hebel, Seil und menschliche Energie in Betracht zieht, die damals zur Verfügung standen. Mörtelloses Mauerwerk im Trüebbach bei Lavadarsch, erbaut 1862, Aufnahme 1894. Bild im Staatsarchiv St.Gallen.**

Mörtellose Bruchsteinsperren sind Zeugen echter «Baukunst», sorgfältig auf- und ineinandergelegte grosse Steine von ein bis zwei Tonnen Gewicht, versetzt in Handarbeit, mit Hebelwerkzeug, Seilzügen und menschlicher Energie, zum Teil verstärkt durch Tierzug. Auf stabilem Grund erfüllen sie jahrzehntelang ihren Zweck. Wegen fehlenden grossräumigen Transportes kamen sie vor allem dort zur Ausführung, wo grosse Blöcke vorhanden oder durch nahegelegenen Felsabbau zu gewinnen waren. Das Bauwerk ist eine Gewichtskonstruktion und kann praktisch keine Kräfte weiterleiten. Die Höhe von vier bis sieben Metern wird selten überschritten. Die Erbauer waren lokale Hand-

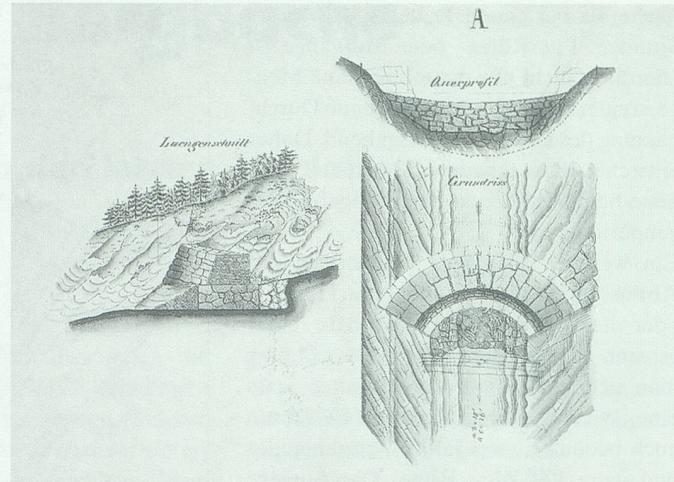
**Diese Sohlensicherung im Trüebbach mit bogenförmigem Trockenmauerwerk wurde 1862 vom Wasserbauinspektor Hefti entworfen. Plan im Staatsarchiv St.Gallen.**

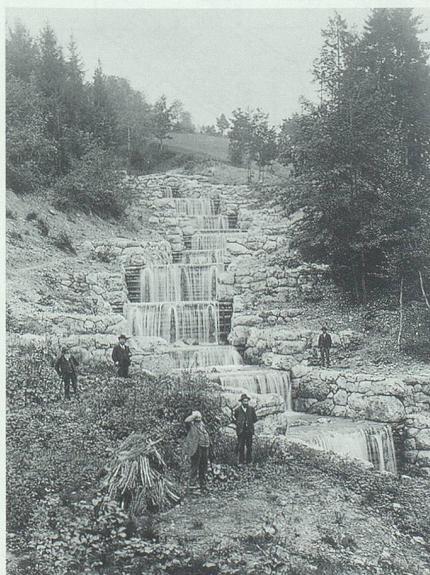
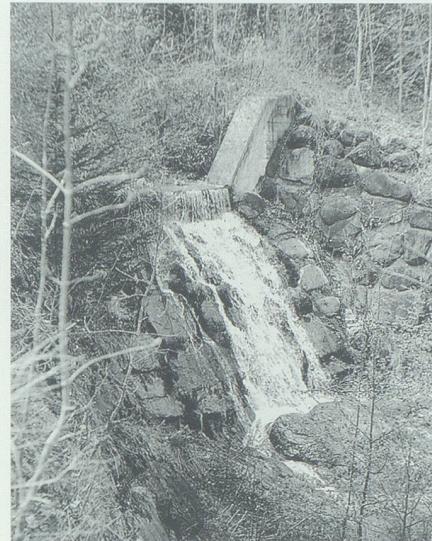
**Im Lockergestein und zum Schutz der Ufer wurden im Gasenzenbach, Gams, Holzkastenbauten mit Flügelmauern aus grossen Blöcken errichtet. Bild im Staatsarchiv St.Gallen.**

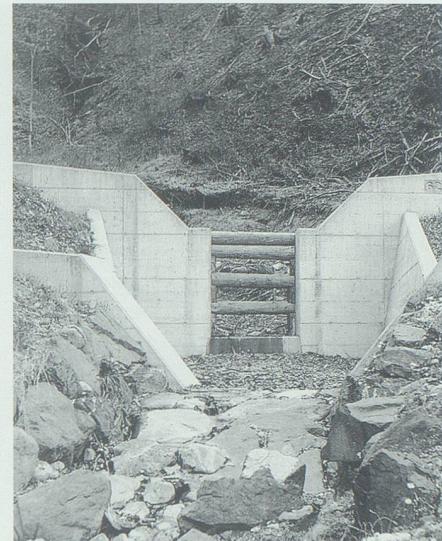
**Kolkschutz (Energievernichter) nach einer Betonsperrre im Walchenbach, Grabs. Bild: Eugen Henauer, Buchs.**

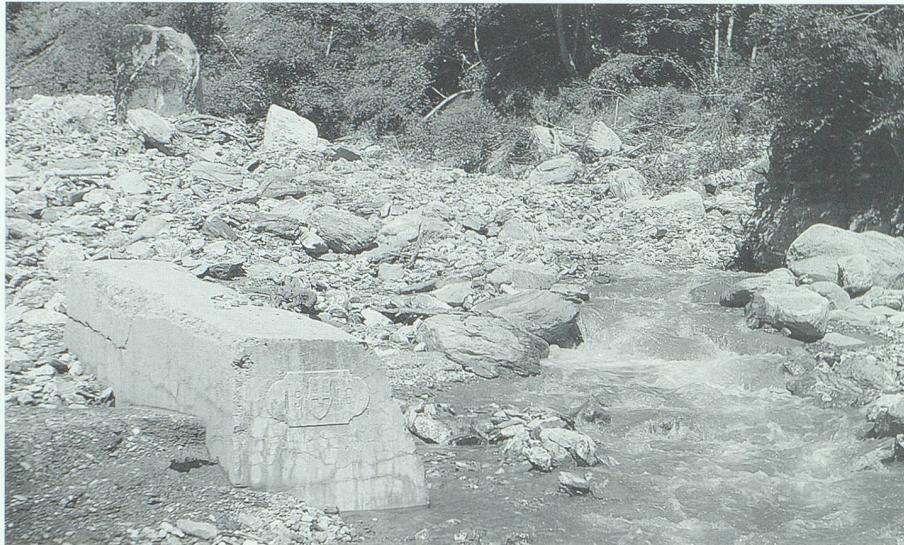
Die ersten Betonmauern wurden Anfang des 20. Jahrhunderts erstellt; 80 Jahre später und 500 Meter weiter unten findet man in der Nolla (Kanton Graubünden) diesen Überrest, datiert 1916 und mit Schweizerkreuz verziert. Bild: Eugen Henauer, Buchs.

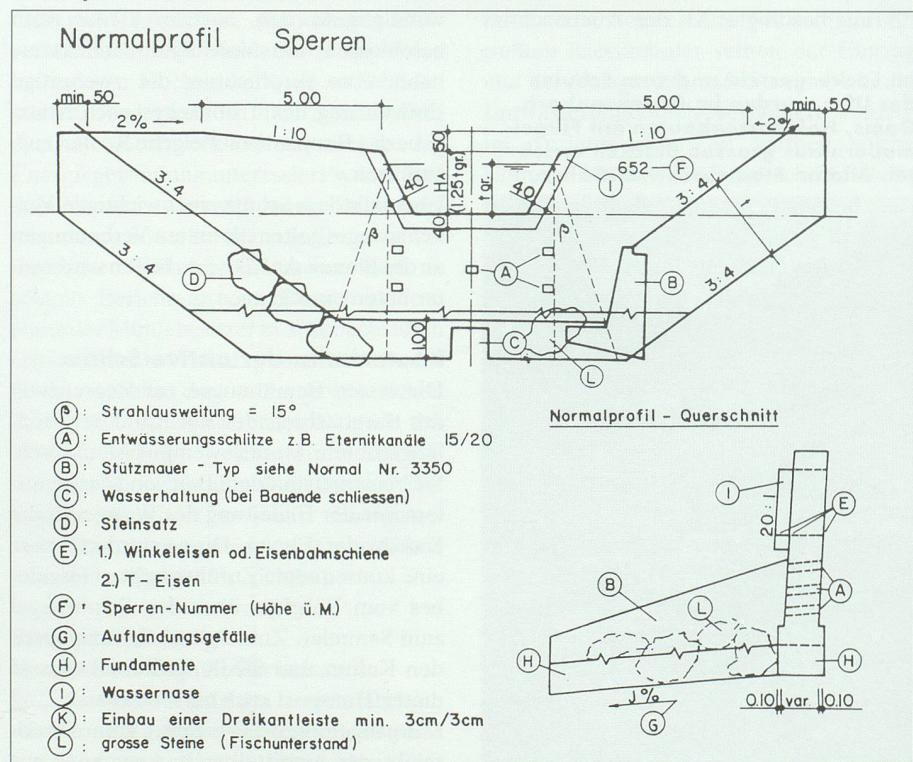
Normalien der Sektion Wasserbau für eine Betonsperre. Mit zunehmender Betonqualität wurden Bauten von wesentlich grösserer Höhe möglich. Bild im Baudepartement des Kantons St.Gallen, Sektion Wasserbau.

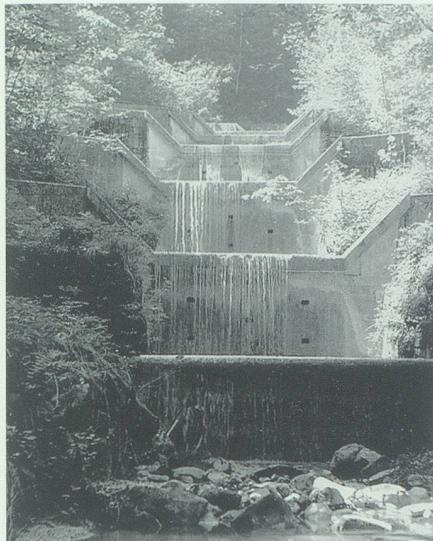
Der ursprünglich starke Eingriff in die Landschaft an der Simmi zeigt nach 20 Jahren nur noch seine «funktionalen» Ecken. Bild: Eugen Henauer, Buchs.

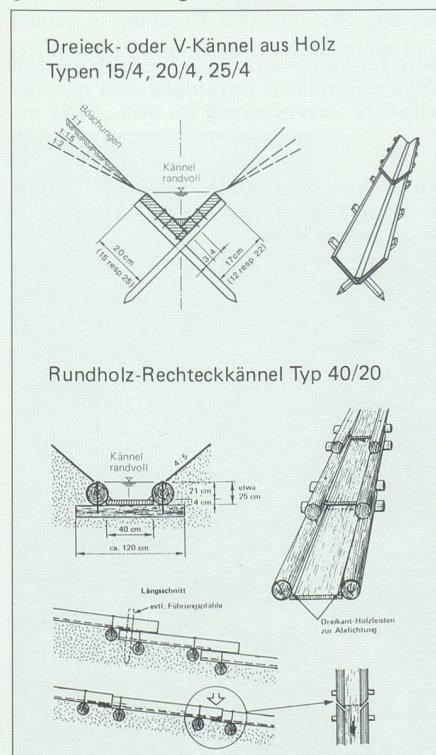
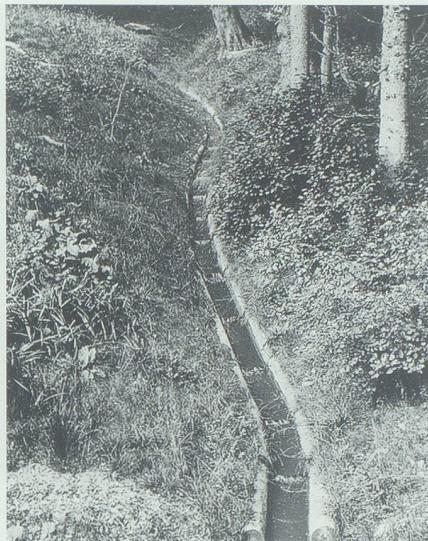
Diese beiden in Versuchen erprobten Kännelformen haben sich in 20jähriger Anwendung bewährt.

lokale Wasserableitung mit Holzkänneln am Felsbach, Gams. Gut gebaut, stabilisieren sie das Gelände. Bild: Eugen Henauer, Buchs.

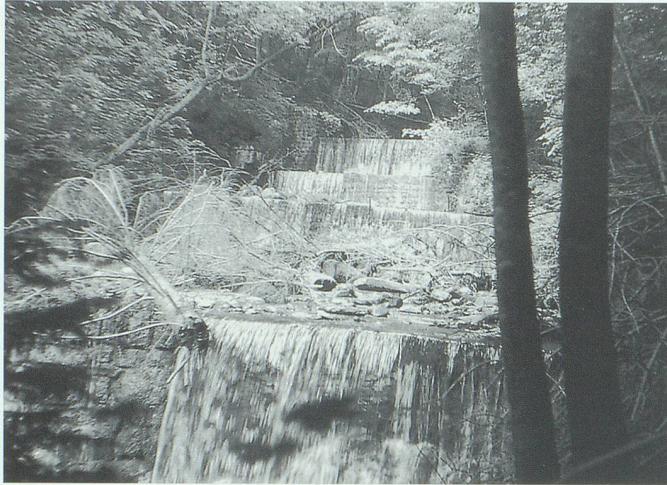
**Oft bleibt Schwemmholtz an der Kante einer Mauer liegen.**  
Bild: Eugen Henauer, Buchs.

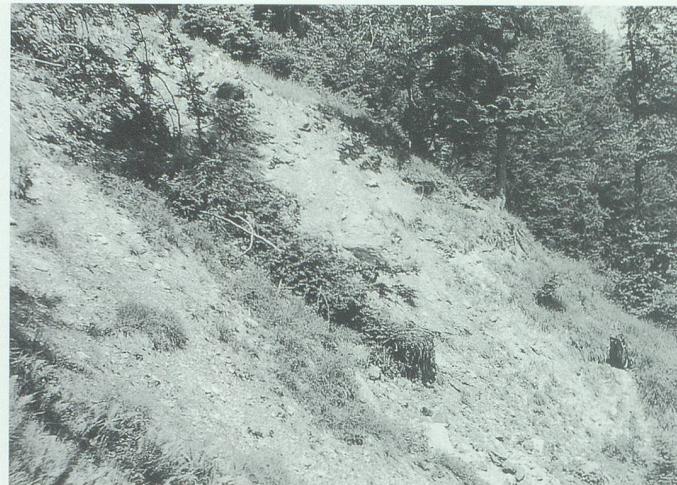
**Lokaler neuer Schalenanbruch, der Bäume zum Rutschen bringt (am Felsbach, Gams).** Bild: Eugen Henauer, Buchs.

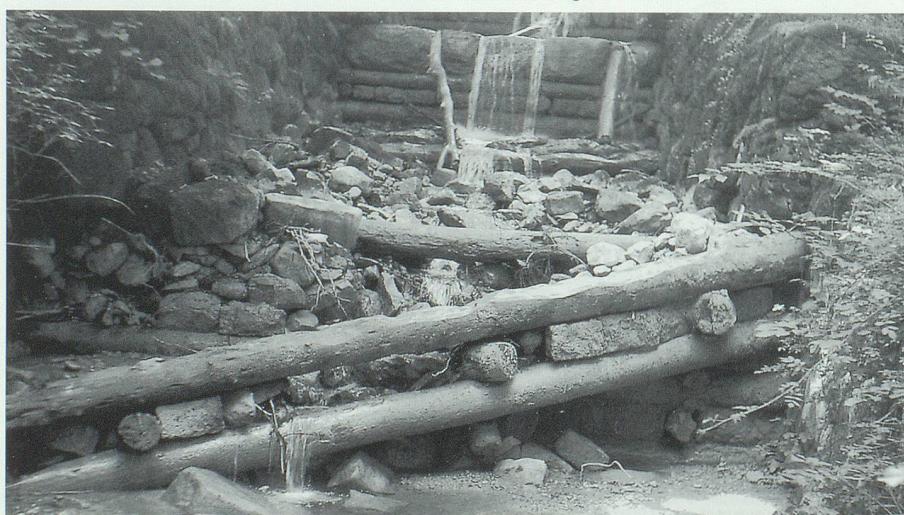
**Zwischen zwei zerstörten Sperren (Dreinamenbach, Gams) kann die dazwischen erhaltene dem nächsten Hochwasser nicht standhalten: von oben kommt zuviel Gewalt, und unten fehlt die Stütze.** Bild: Eugen Henauer, Buchs.

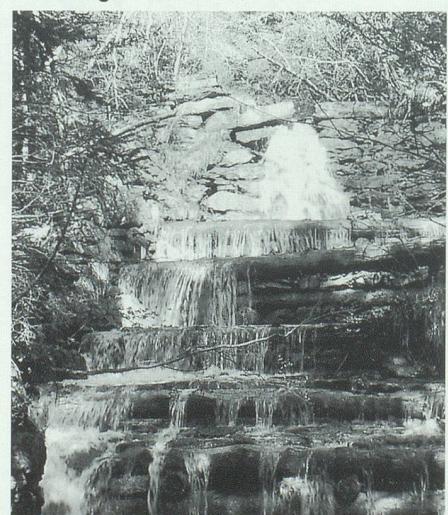
**Anzeichen einer Geländeverschiebung in einer Blockmauer im Trüebbach.** Bild: Eugen Henauer, Buchs.

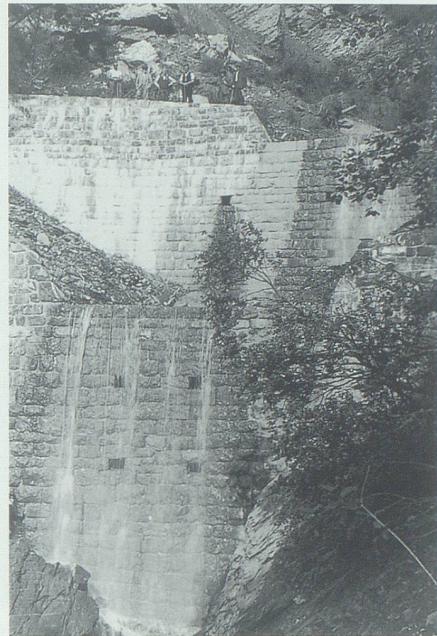
**Mit Steinen verkleidete Betonmauern erlauben grössere Dimensionen, verlangen aber eine sorgfältige Mauerwerkarbeit. Trüebbach, Wartau. Bild im Baudepartement des Kantons St.Gallen, Sektion Wasserbau.**

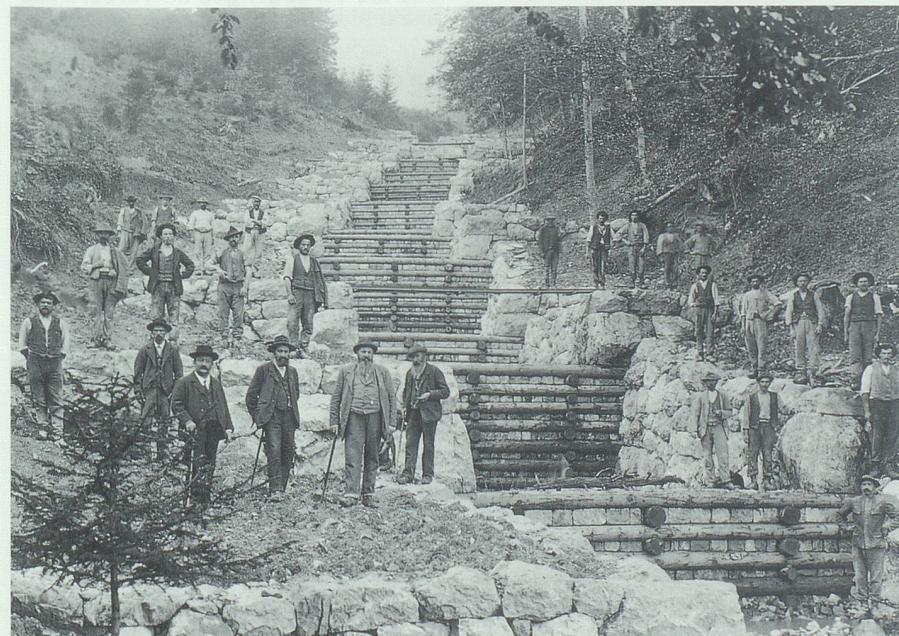
**Holzkastensperren haben benetzt eine Lebensdauer von 40 bis 80 Jahren und können sich kleineren Terrainbewegungen anpassen. Gasenzenbach, Gams, um 1896. Bild im Staatsarchiv St.Gallen.**

**Holzkastensperren**, für deren Bau das lokal vorhandene Material verwendet wird, gehören zu den ältesten Sicherungsmassnahmen. Sie können Bewegungen des Geländes in einem gewissen Rahmen nachgeben und ihre Funktion trotzdem erfüllen. Die Holzbauteile müssen ständig benetzt werden und weitgehend im Schatten liegen, um eine lange Lebensdauer zu gewährleisten. Die Baumethode hat sich im Forstwesen erhalten und ist auch heute noch üblich. Um die Holzteile durch den Wasserlauf feucht zu halten, sollte eine

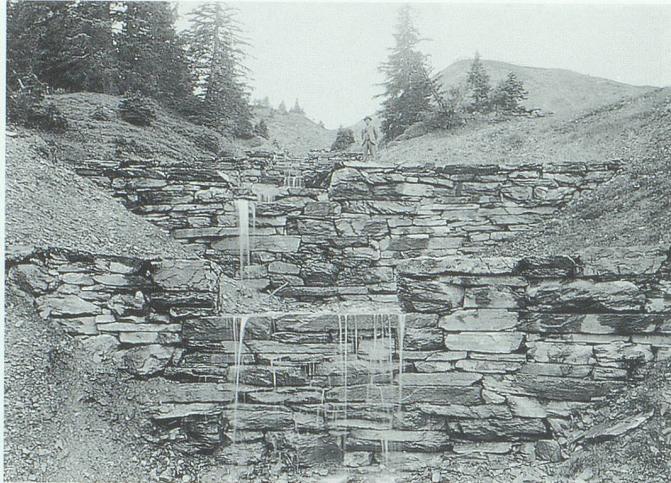
**Bruchsteinmauern, die sorgfältig gefügt sind und auf festem Grund stehen, können – wie hier in Elabria, Wartau – ihren Dienst auch nach Jahrzehnten noch erfüllen. Bild im Staatsarchiv St.Gallen.**

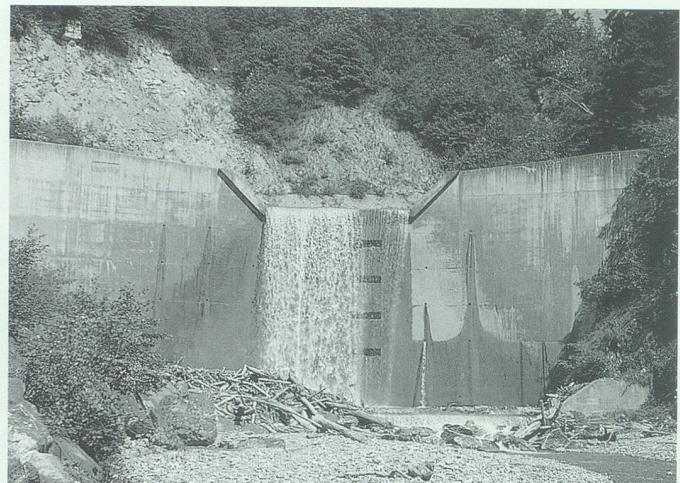
**Für ganz grosse und hohe Mauern muss die Lösung mit Stahlbeton gesucht werden. Schraubachtobel bei Schiers GR. Bild: Eugen Henauer, Buchs.**

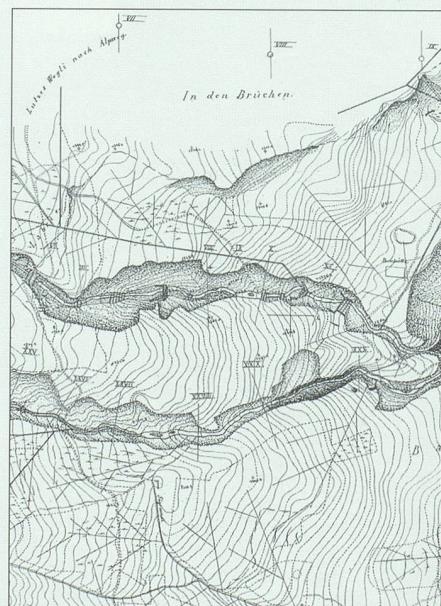
**Das von Ingenieur Jules Anselmier 1877 ausgearbeitete Projekt zeichnet sich durch eine sorgfältige Anpassung der Bauten an die örtlichen Gegebenheiten aus und beinhaltet auch umfassende Entwässerungen. Der Planausschnitt zeigt den Wislibach (unten) und die Verbaungen im Vordertrüebach. Plan im Staatsarchiv St.Gallen.**

Am 22. Mai 1877 legte Ingenieur Jules Anselmier im Auftrag des Kantons ein Verbauungsprojekt vor, das Gesamtkosten von 272 430 Franken vorsah. Gestützt auf das Bundesgesetz vom Juli 1871 (über Beiträge für Schutzbauten an Wildwassern und für Aufforstungen) beschloss der Regierungsrat am 22. Juni 1877, den Bundesrat um einen Beitrag zu ersuchen, den dieser am 8. Juli 1879 bewilligte. Am 7. April 1885 erkundigte sich das schweizerische

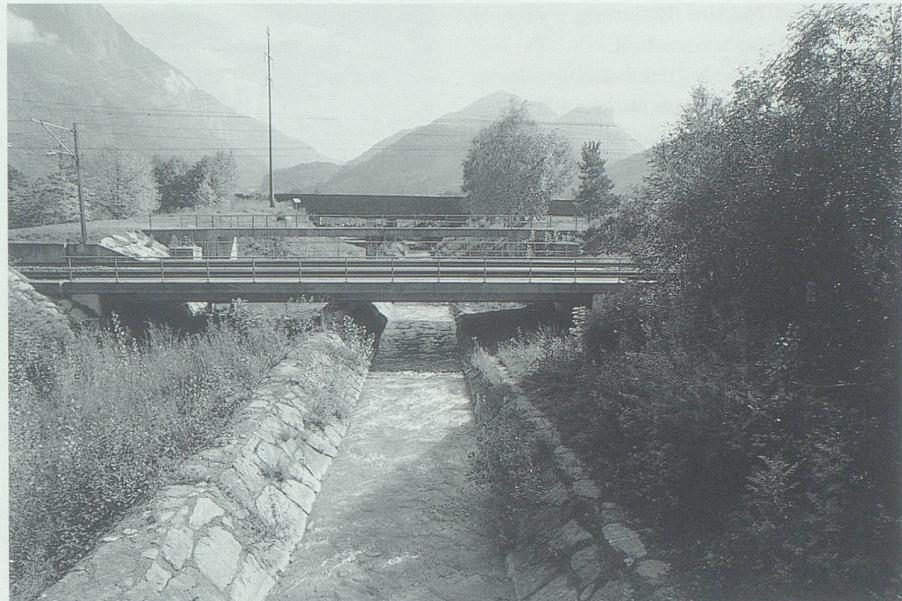
Der gepflasterte Trüebbachkanal von 1862 unterquert heute Hauptstrasse, Radweg, Eisenbahn und Autobahn. Bild: Hans Jakob Reich, Salez.

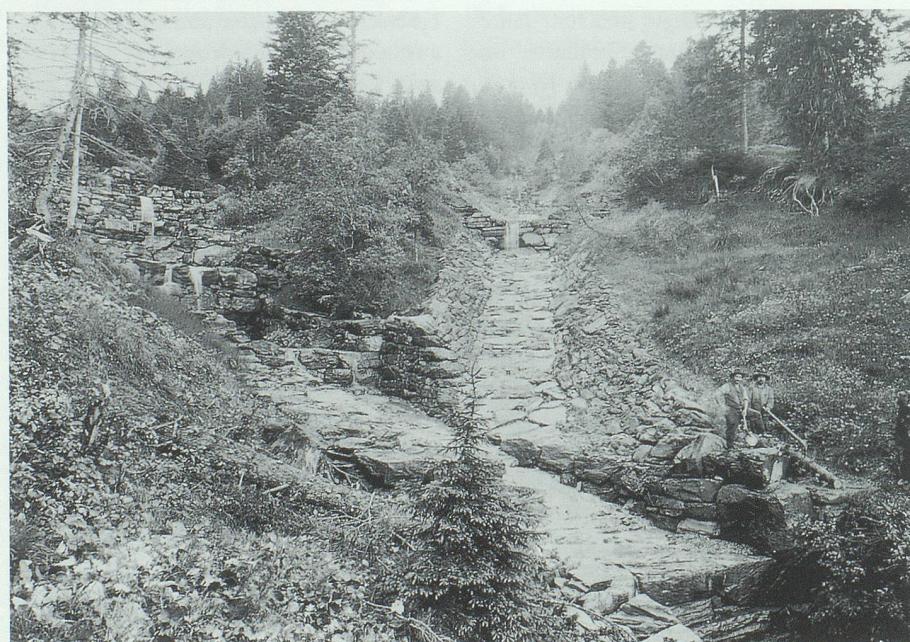
**Einmündungsbauwerk des Vordertrüebbachs in den Hintertrüebbach im Jahr 1899. Bild im Staatsarchiv St.Gallen.**

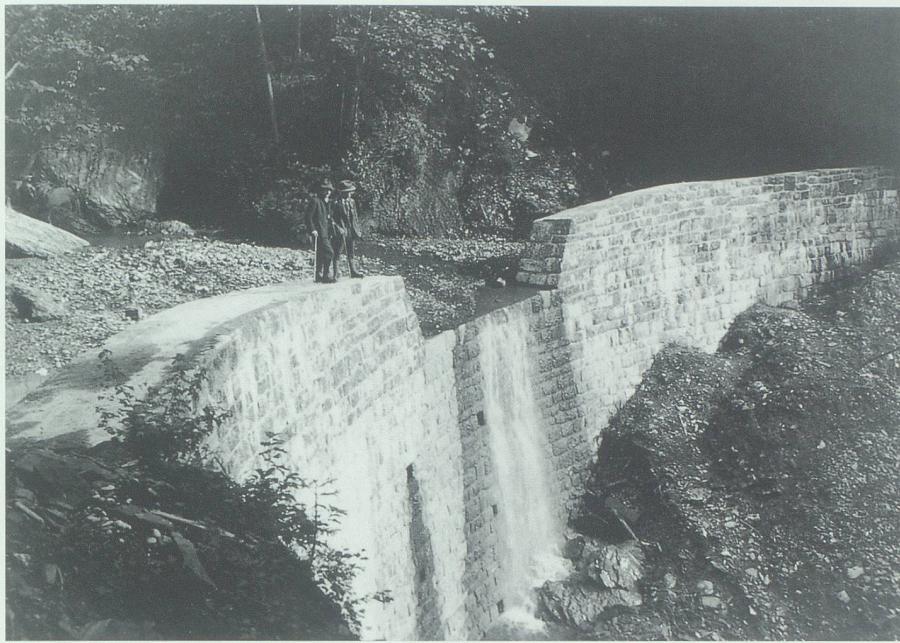
**Mit Natursteinen verkleidete Betonmauer im Trüebbach, 1935, etwa drei Jahre nach Erstellung. Bild im Baudepartement des Kantons St.Gallen, Sektion Wasserbau.**

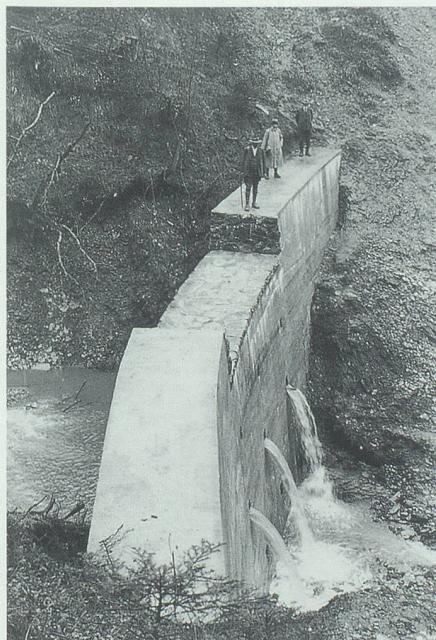
**Eine der ersten bogenförmigen Betonmauern, seitlich in einer Felsrippe verankert (Trüebbach). Nur die vom Wasser berührten Kronenflächen wurden mit Natursteinen gegen Abrieb geschützt. Bild im Baudepartement des Kantons St.Gallen, Sektion Wasserbau.**

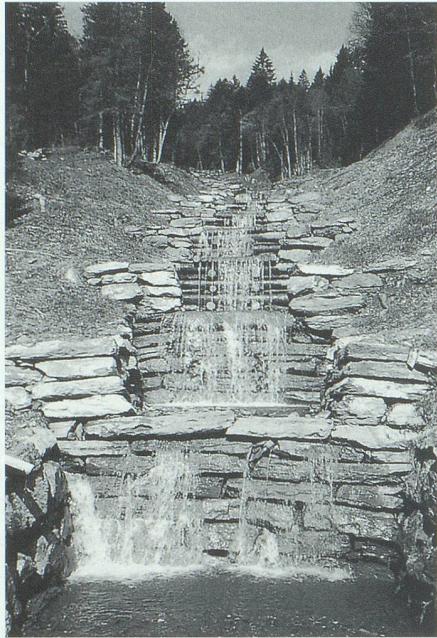
**Mit den vorhandenen Steinen, neuen Hölzern und einem Schreitbagger anstelle von ausschliesslicher Menschenkraft 1992 erstellte, sanierte Treppenstufen im Trüebbach. Bild: Eugen Henauer, Buchs.**

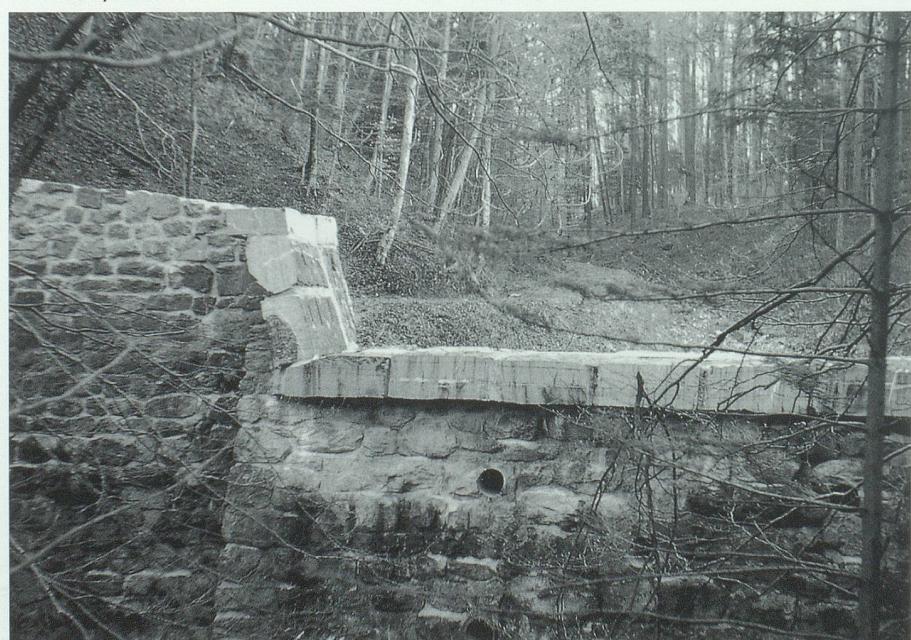
**Die 1917 erbaute Rückhaltemauer am oberen Ende des Geissbergtobels (Sevelerbach) wurde 1997 saniert und erfüllt ihren Zweck weiterhin. Bild: Eugen Henauer, Buchs.**

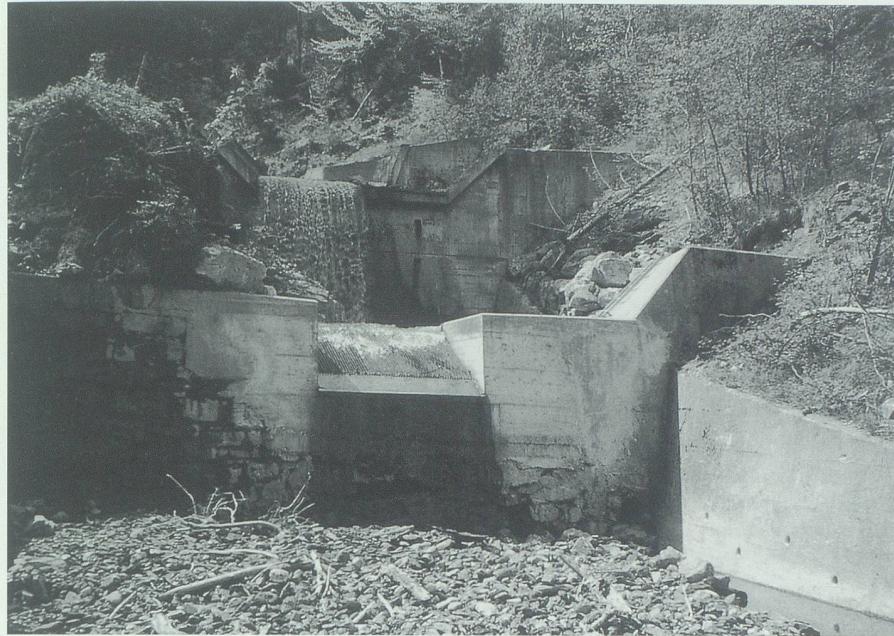
**Die neue Fassung im Sevelerbach für das Elektrizitätswerk musste durch massive Mauern geschützt werden. Bild: Eugen Henauer, Buchs.**

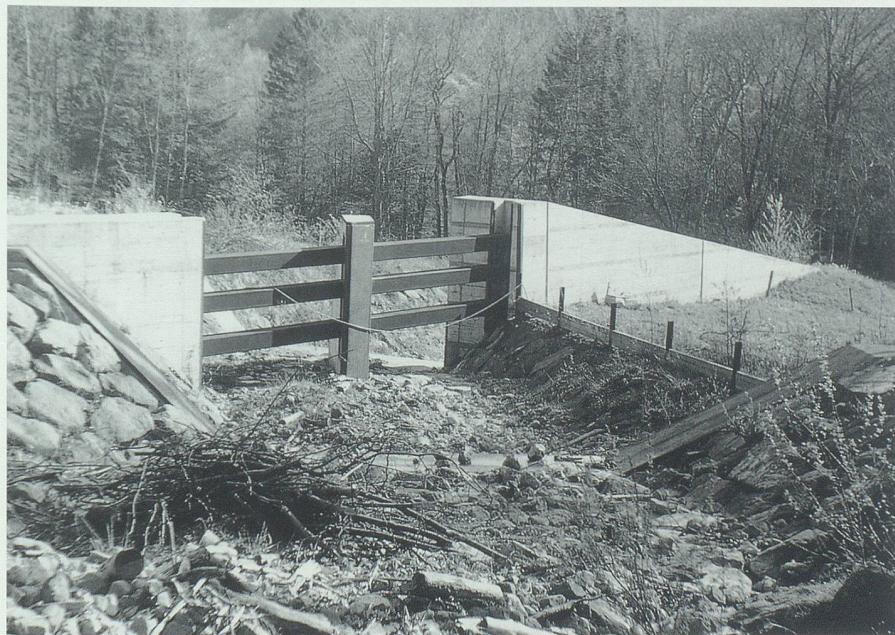
**Murgangabweiser im Sevelerbach bei Matinis: Rechts vom Rechen ist der Notüberfall sichtbar, der das Geschiebe auf eine bewirtschaftete, aber unbewohnte Liegenschaft leitet. Bild: Eugen Henauer, Buchs.**

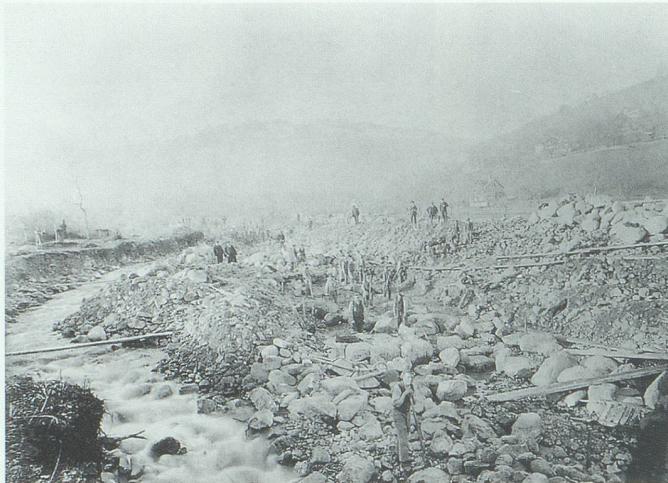
**Erstaunlich ist immer wieder, mit welch einfachen Mitteln um die Jahrhundertwende grosse Aufgaben gelöst wurden (Bau des Simmikanals im Wolfhag). Bild im Staatsarchiv St.Gallen.**

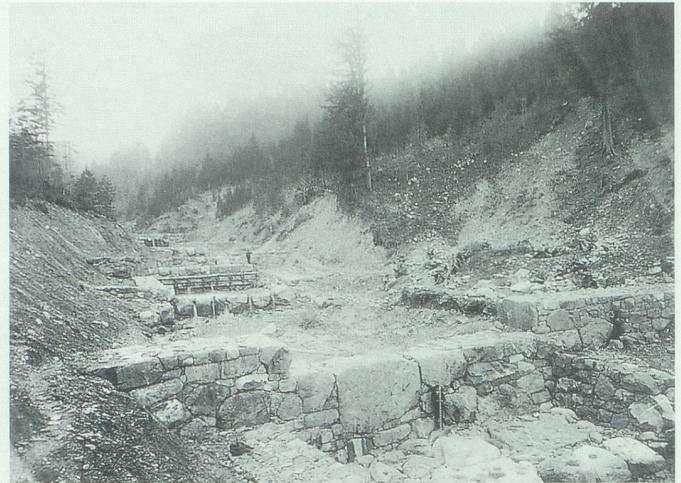
**Massive Blockmauern stabilisierten das Bachbett der Simmi, konnten aber den Materialtransport von oben nicht aufhalten. Bild von 1891/92 im Staatsarchiv St.Gallen.**

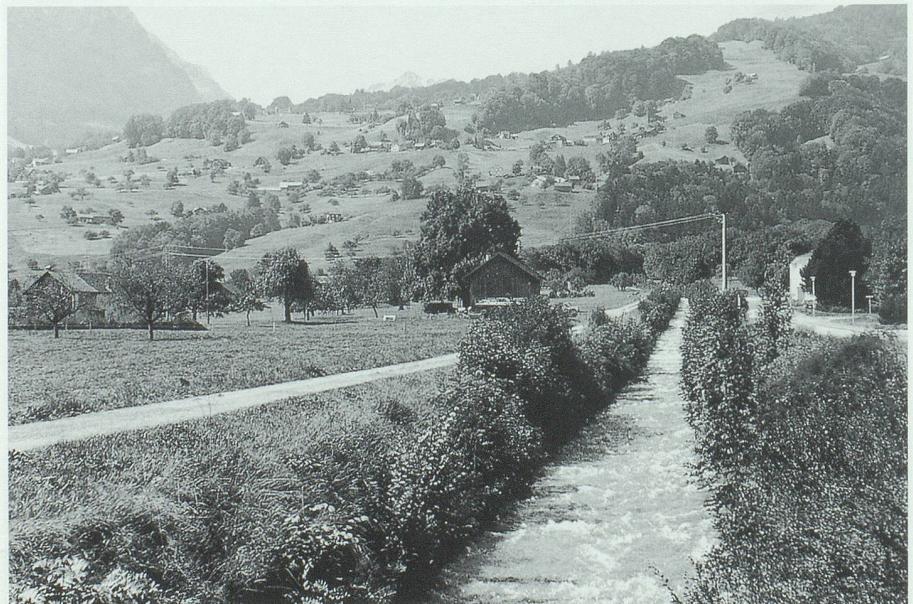
**Bis in die 1980er Jahre entsprach eine gerade, gesicherte Linienführung eines Baches der Vorstellung einer wirksamen und sicheren Verbauung, wie hier die Simmi zwischen Hasengut und Wolfhag. Bild: Eugen Henauer, Buchs.**

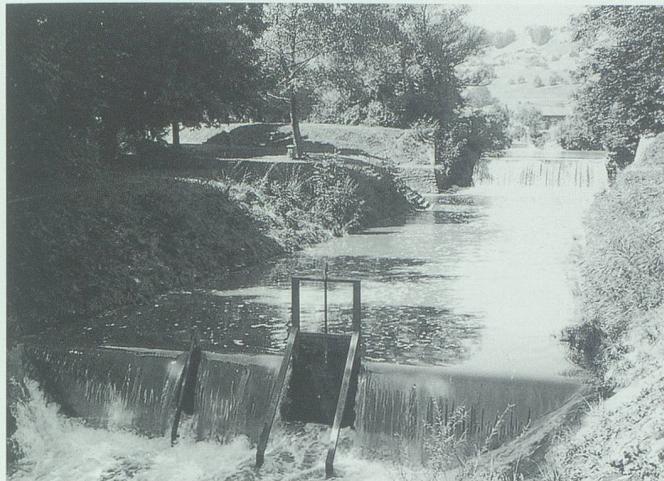
**Kiessammler mit Schleusen und einem Nachbecken als Kolksschutz verhindern den Eintrag von Material aus der Simmi in den Binnenkanal. Bild: Eugen Henauer, Buchs.**

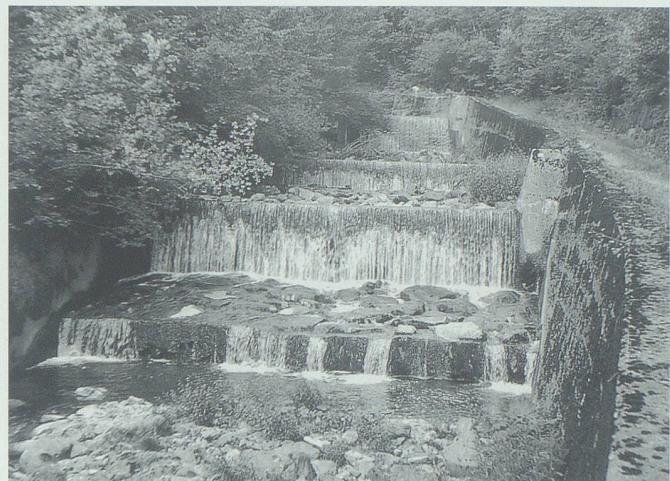
**Nach dem Hochwasser von 1918 mussten in der Simmi die Sperren durch Leitwerke und Längsmauern ergänzt werden. Bild: Eugen Henauer, Buchs.**

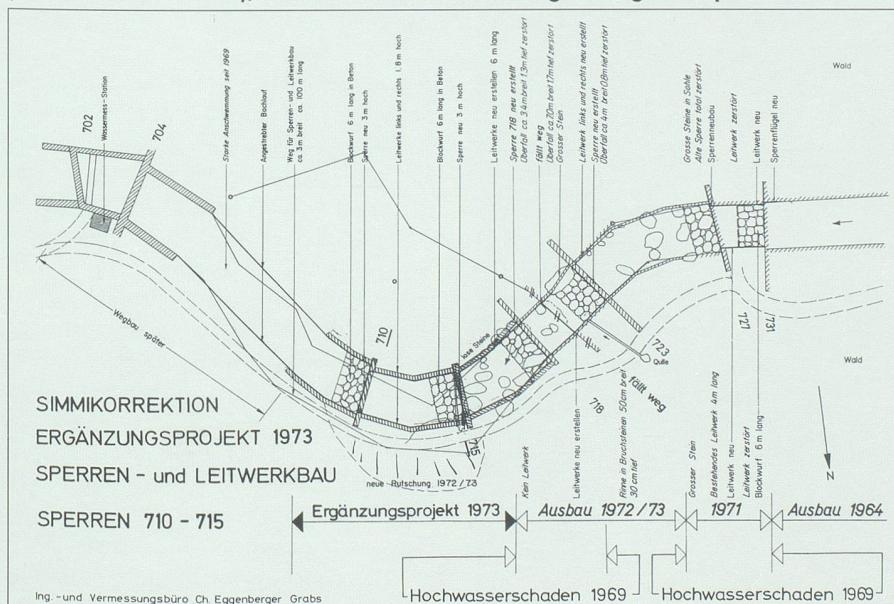
#### Der Ausbruch des Bluetlosenbachs von 1969 beschädigte und zerstörte alte Sperren in der Simmi. Das Projekt des Ingenieurbüros Eggenberger, Grabs (heute FKL & Partner), sah den Ersatz und die Ergänzung von Sperren vor.

ten durch Betonmauern ersetzt oder ergänzt. Der Ausbau 1976 endete mit einer Betonsperrre auf 672 m ü. M. Die darüber folgenden Holzsperrnen waren 1989 morsch und durch Hangdruck beschädigt. Am 9. Juli 1991 genehmigte der Regierungsrat das letzte Ausbauprojekt mit drei Ersatz- und zwei neuen Sperrnen aus Beton.<sup>33</sup> Die

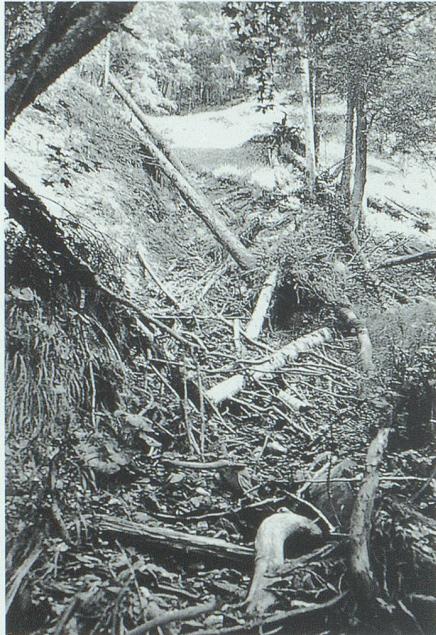
**Im oberen Einzugsgebiet des Bluetlosenbachs sammeln sich Altholz und Geschiebe und warten auf das nächste 20- oder 50jährige Hochwasser.**  
Bild: Eugen Henauer, Buchs.

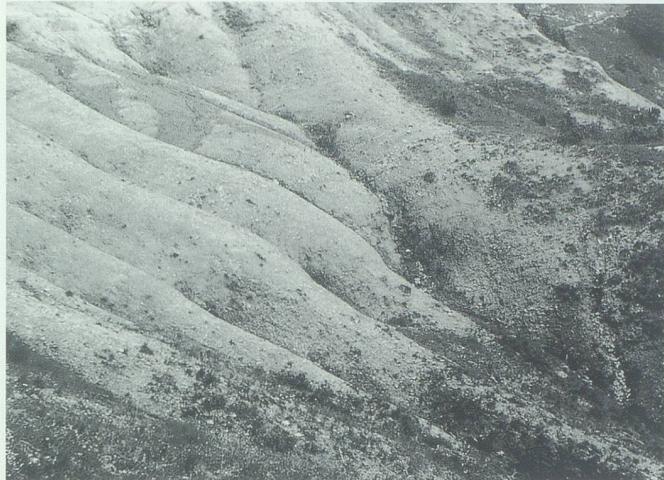
**Erosionsformen im obersten Einzugsgebiet der Gamser Bäche. Die Ausbruchsnischen sind Zeugen der nacheiszeitlichen Ausräumung und sehr schwierig zu sichern. Bild: Eugen Henauer, Buchs.**

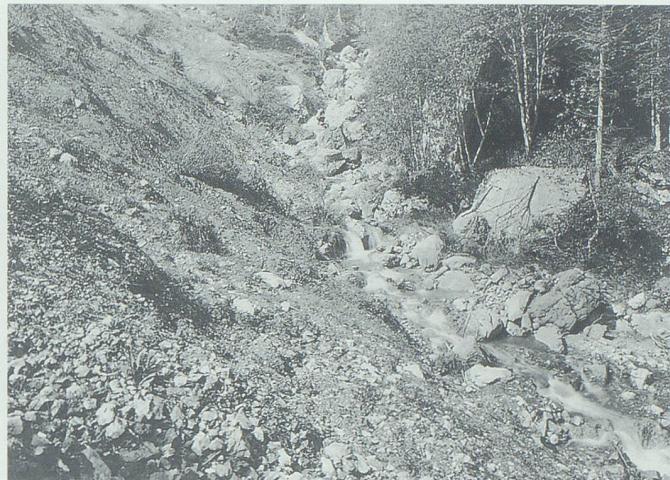
**An der Grenze zwischen Mergelpartien und Moränenmaterial sind Verbauungen schwierig zu erstellen. Ehemaliger Zustand des Gasenzenbachs um 1900. Bild im Staatsarchiv St.Gallen.**

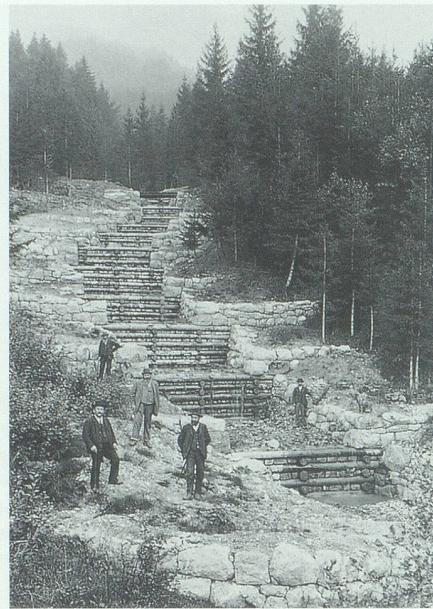
**Fertigstellung der Hauptsperranlage im Gasenzenbach um 1905. Bild im Staatsarchiv St.Gallen.**

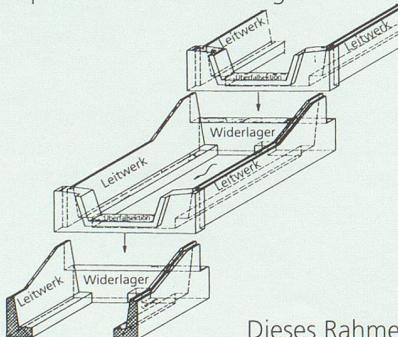
#### Respektivische Darstellung

Diese Rahmenstaudämme haben sich sehr gut bewährt. Der Nachteil der Unterbindung von Tierwechselen konnte mit speziellen Furen und Brücken zum Teil wettgemacht werden.

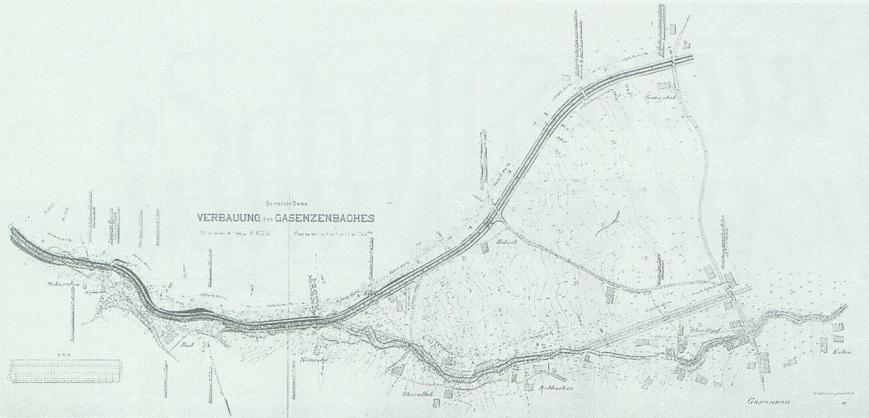
**Das Korrektionsprojekt der Einleitung des Felsbachs in den Gasenzenbach und die neue Linienführung neben der Siedlung vorbei vom April 1914. Plan im Staatsarchiv St.Gallen.**
