Artikel: Die "Zähmung" der Bergbäche im Werdenberg : der Schutz vor

Die «Zähmung» der Bergbäche im Werdenberg

Der Schutz vor Hochwasser und Rüfen in den letzten 150 Jahren

Eugen Henauer, Buchs

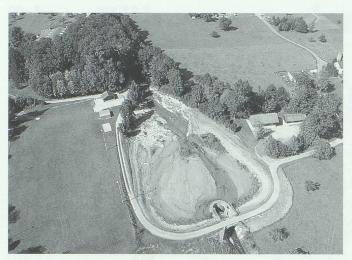
Der Kiessammler des Steinenbachs in Sennwald. Er wurde um 1906 beim Bau des Rheintaler Binnenkanals erstellt. Bild 1994: Hans Jakob Reich, Salez.

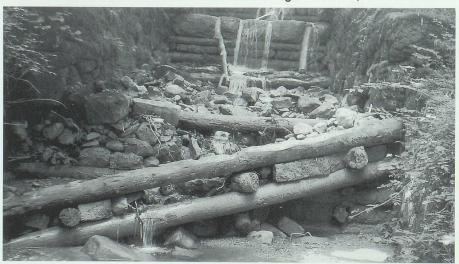
Anzeichen einer Geländeverschiebung in einer Blockmauer im Trüebbach. Bild: Eugen Henauer, Buchs.

Das Hauptproblem ist die Kriechbewegung des Untergrundes, die durch Luftbildauswertungen über 40 Jahre hinweg mit 20 bis 25 cm pro Jahr festgestellt wurde. Je nach Lage der Bauwerke wurden diese verdreht, zusammengestaucht, die linke gegen die rechte Seite abgeschert oder stark verbogen. Da die Werke sehr massiv gebaut sind, können sie trotz schlechten Zustandes einem normalen Hochwasser widerstehen. Mehrheitlich sind die Bruchsteinsperren auf Holzkasten noch in gutem Zustand. Holzkastensperren, die nicht zu hoch gebaut wurden und deren Holzteile dauernd benetzt sind, haben sich ebenfalls bewährt. Das generelle Projekt für eine umfassende Erneuerung aus dem Jahre 1984 sah Kosten von ca. zehn Millionen Franken vor. Das 10 bis 15 Jahre Bauzeit umfassende Programm wurde in drei Etappen unterteilt. Am 21. Juli 1988 genehmigte die Regierung das Detailprojekt einer ersten Etappe von 2,7 Millionen Franken, dem ein Staatsbeitrag von 38 Prozent und ein Bundesbeitrag von 36 Prozent zugesprochen wurden. Dieses Sanierungskonzept sah vor, die bestehenden Verbauungen je nach Zerstörungsgrad ganz oder teilweise abzubauen und, wo es die Steinqualität zuliess, wieder zu erstellen. Die gute Fügung der Bruchsteine ist die wichtigste Bedingung für ein dauerhaftes und dem Hochwasser widerstehendes Bauwerk. Ebenso wichtig ist die Verwendung möglichst grosser Steine in jenen Lagen, die vom Wasser durchflossen werden. Wenn im 19. Jahrhundert Menschenhand und mechanische Hilfsmittel den Bau der ersten grossen Sperren möglich machten, so muss für das Ende des 20. Jahrhunderts der Geschicklichkeit der Baggerführer Anerkennung gezollt werden. Der Einsatz von Schreitbaggern und ein der jeweiligen Lage angepasstes Vorgehen ist Bedingung für die Erfüllung der heiklen Aufgabe.

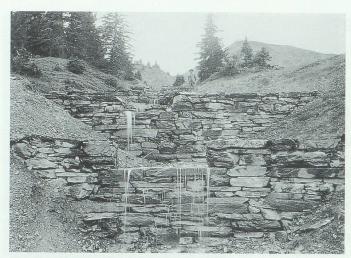
Bruchsteinmauern, die sorgfältig gefügt sind und auf festem Grund stehen, können – wie hier in Elabria, Wartau – ihren Dienst auch nach Jahrzehnten noch erfüllen. Bild im Staatsarchiv St.Gallen.

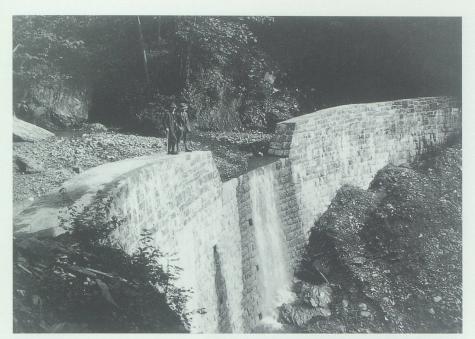
Mit Natursteinen verkleidete Betonmauer im Trüebbach, 1935, etwa drei Jahre nach Erstellung. Bild im Baudepartement des Kantons St.Gallen, Sektion Wasserbau.

eine Sicherung gegen Frost und Abrieb. Dass die Betonmauern einen stabilen Untergrund und eine gute Verankerung mit Kolkschutz brauchten, war offenbar bald klar, im Verbauungsgebiet wurde diese Bauart nur an ausgewählten Stellen angewendet. Bis 1950 wurden 223 Stein- und Holzsperren und acht Betonmauern mit einem Gesamtaufwand von 1,2 Millionen Franken erstellt. Damit glaubte man einen Stand an Sicherheit erreicht zu haben, der keine wesentlichen Ergänzungen mehr erfordern sollte.

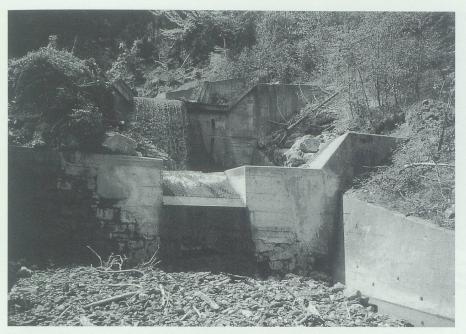
Die neue Fassung im Sevelerbach für das Elektrizitätswerk musste durch massive Mauern geschützt werden. Bild: Eugen Henauer, Buchs.

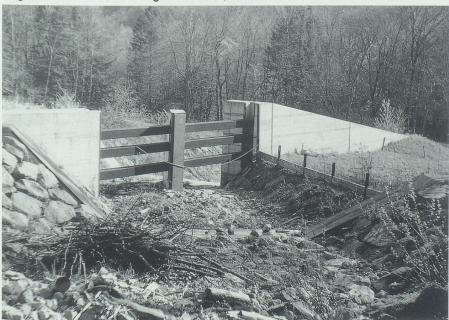
Murgangabweiser im Sevelerbach bei Matinis: Rechts vom Rechen ist der Notüberfall sichtbar, der das Geschiebe auf eine bewirtschaftete, aber unbewohnte Liegenschaft leitet. Bild: Eugen Henauer, Buchs.

Als wirksames Mittel zur Schadensbegrenzung bei Murgängen wurden die Balkenoder Rechensperren entwickelt. Sie halten grosse Steine, Bäume und grössere Äste zurück, lassen aber Kies und Sand durch. Bei einem Murgang wirken sie wie eine Sperre, nachfolgende normale Hochwasser können aber einen Teil des Materials wieder abtragen. Voraussetzung zum guten Funktionieren des ganzen Systems sind entsprechend grosse Auffangräume und nachfolgende Kies- und Sandfänge.
