Artikel: Trockenmauern am Grabserberg : erhaltenswerte Objekte zwischen Verfall und Restaurierung
Autor: Küng, Röbi
DOI: <https://doi.org/10.5169/seals-893066>

Trockenmauern am Grabserberg

Erhaltenswerte Objekte zwischen Verfall und Restaurierung

Röbi Küng, Grabs

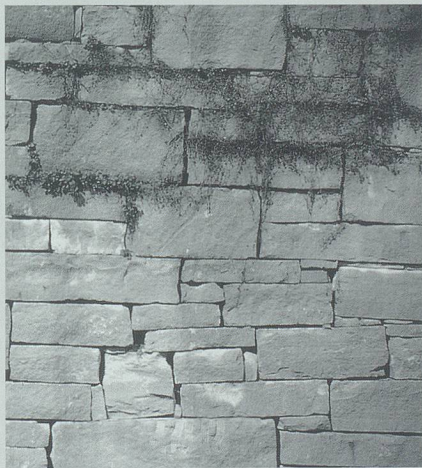
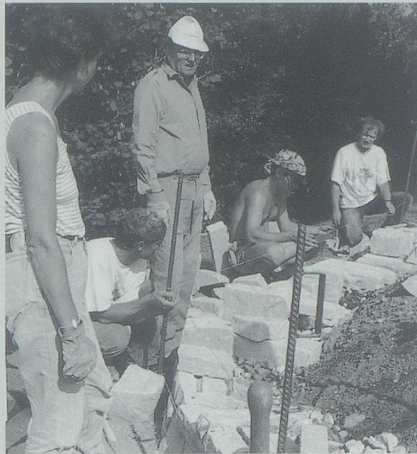
Verbaute Mauersteine aus Sandstein. Bilder: Röbi Küng, Grabs.

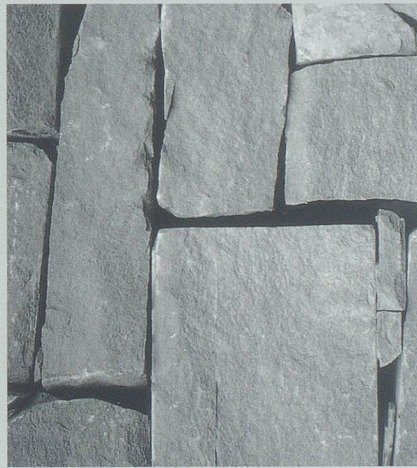
Ausschnitt aus einer mit Schroppen erstellten Sandsteinmauer.

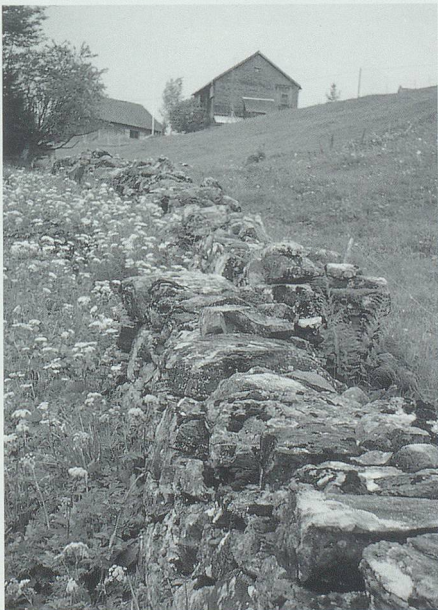
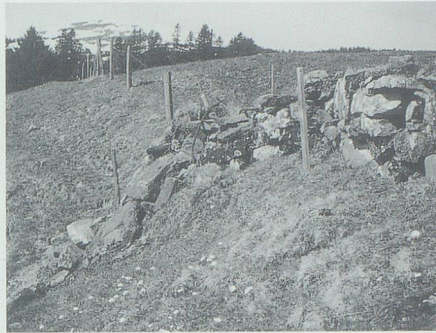
Diese zwei Aufnahmen aus dem Gebiet Buechen verdeutlichen den Unterschied zwischen Trockenmauer (links) und Lesesteinwall (rechts). Der Übergang ist oft fließend, was eine klare Einteilung erschwert. Bilder 1998.

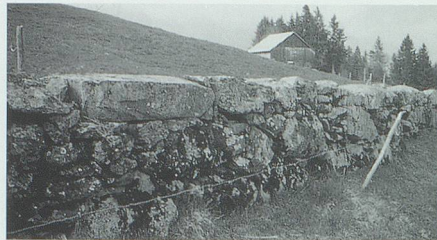
Währschafte Trockenmauern wurden abgeschlossen mit einer Krone aus «gestellten» Steinen (links) oder dann mit liegenden Deckplatten (rechts), welche ein ansehnliches Gewicht aufweisen können. Die Mauern stehen im Raum Flammer bzw. Pilärsch. Bilder 1998.

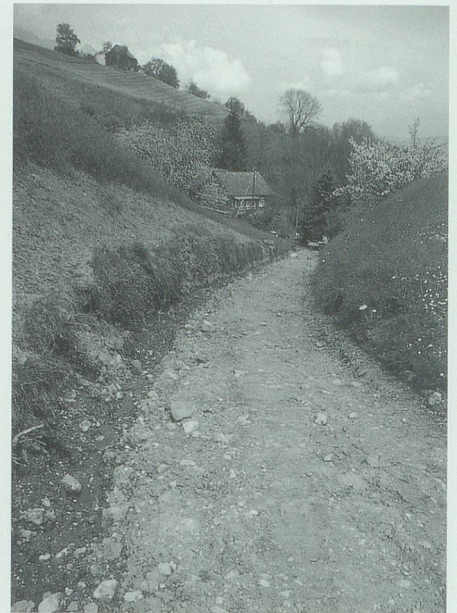
Im unteren Bereich der Chüegass sind die seitlichen Stützmauern infolge von Grabungsarbeiten verschwunden. Der Mangel an Zeit und Geld hat wohl dazu geführt, dass die Herstellung des ursprünglichen Zustandes unterlassen wurde. Bild 1998.

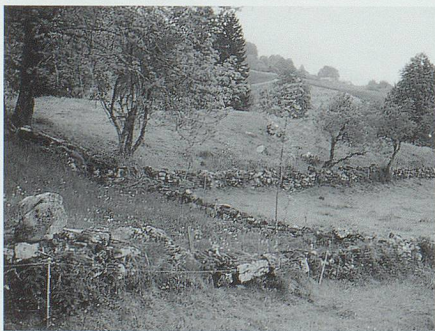
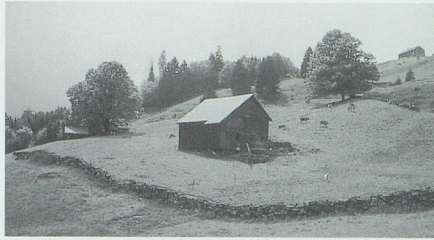
Diese 51 Meter lange, auf den ersten Blick intakte Trockenmauer steht im Gebiet Buechen. Die Detailaufnahme zeigt jedoch auf einer Länge von rund drei Metern eine Beschädigung, welche das Ausmähen beeinträchtigt. Der Bewirtschafter meinte, die Mauer habe ihre besten Zeiten wohl gesehen und verlottere halt nun. Wäre mit einer fachgerechten Reparatur nicht beiden, dem Bewirtschafter und der Mauer, geholfen? Bilder 1998.

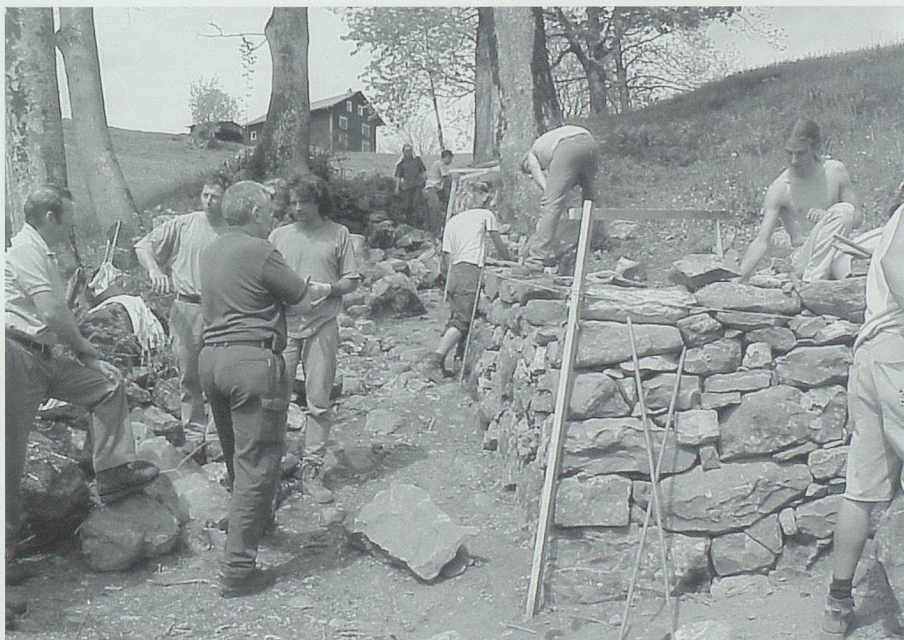
Ortsgemeindepräsident Mathäus Lippuner und Gemeindeammann Ruedi Lippuner lassen sich von der Bauleitung über die Kunst des Trockenmauerbaus orientieren. Hier, bei der ehemaligen Kreuzung Buechengass–Maienzunweg, wurde die Eckmauer von Grund auf neu errichtet. Gut ersichtlich ist die vom Holzprofil vorgegebene Verjüngung der Mauer nach oben, der sogenannte Anzug, welcher für die Stabilität von grosser Bedeutung ist. Bild 2000: René Hitz, Grabs.

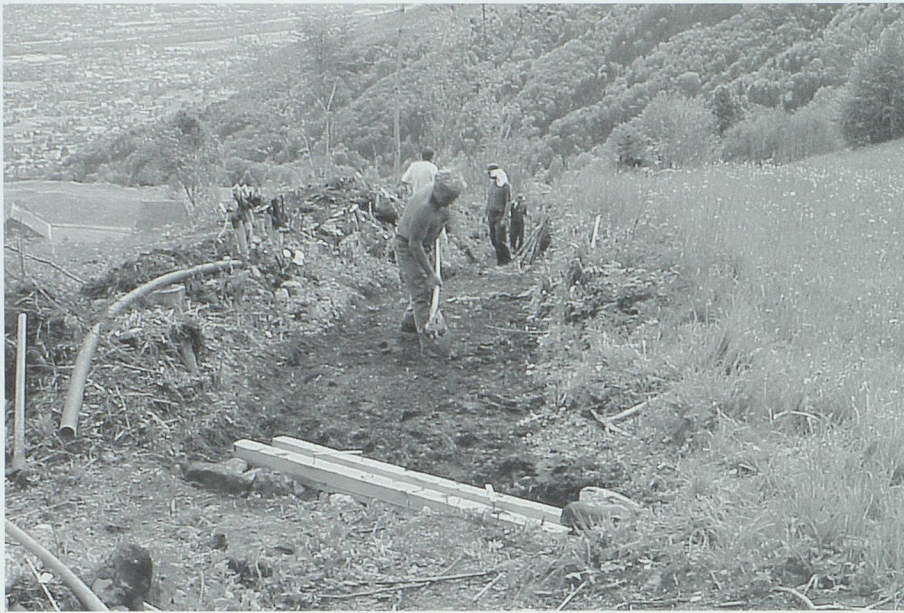
Vor dem Wiederaufbau der seitlichen Stützmauern im Projektabschnitt an der Buechengass wurde die Wegsohle auf einer Länge von 240 Metern in Stand gesetzt. Diese Arbeit übernahmen Angehörige des Grabser Zivilschutzes. Bild 2000: René Hitz, Grabs.

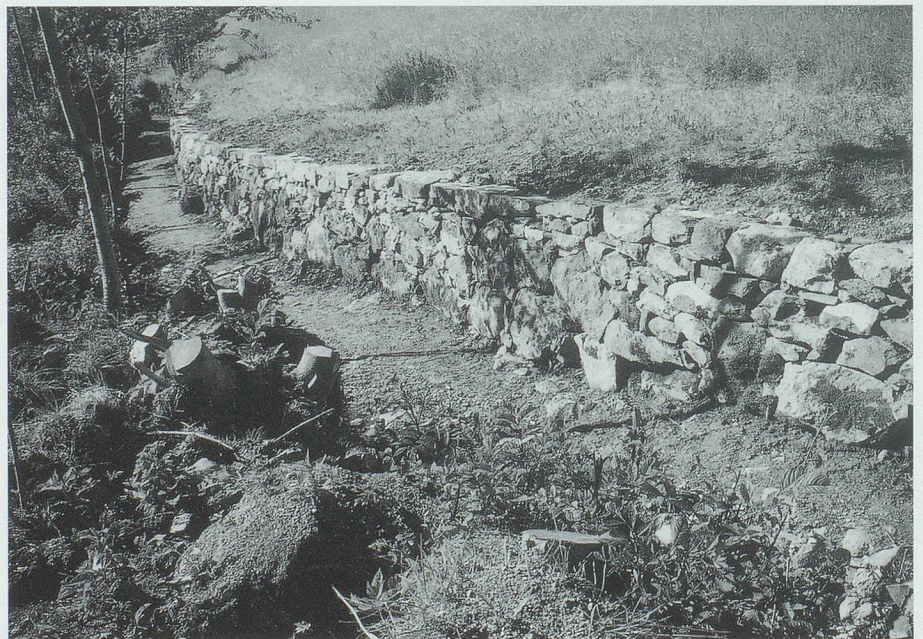
Das Ergebnis der Instandstellung kann sich sehen lassen und könnte für weitere Projekte auf Gemeindegebiet als Anschauungsobjekt dienen. Es wäre wünschenswert, wenn seitens der öffentlichen Hand mit Anstössern eine Vereinbarung für Pflege- und Unterhaltsarbeiten abgeschlossen werden könnte. Bild 1998.

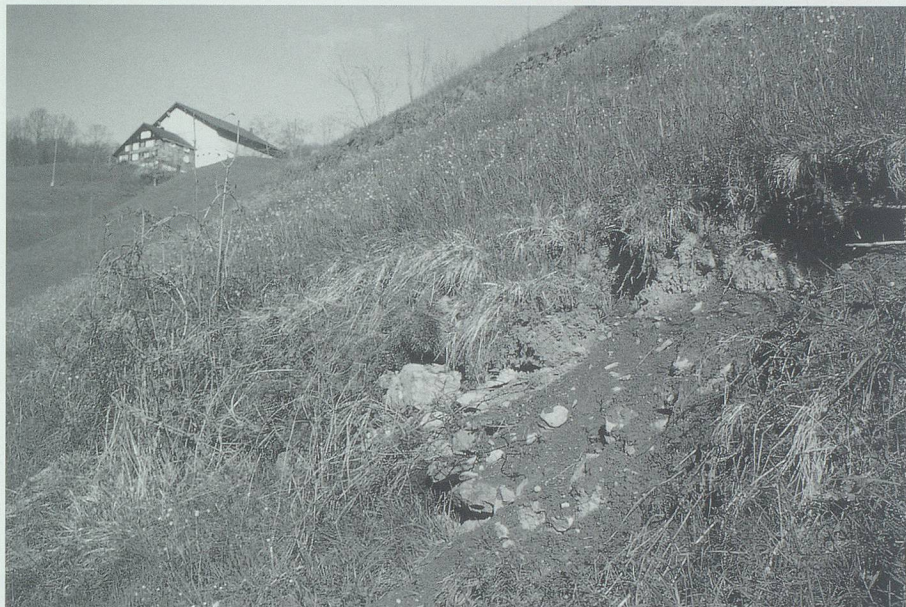
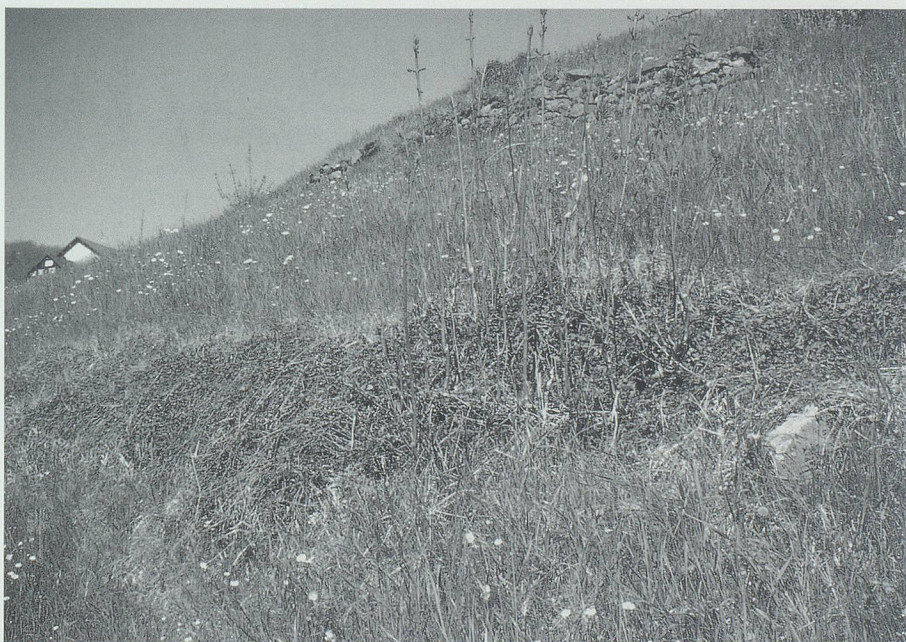
Im östlichen Teil des Wingerts sind die Trockenmauern nur noch rudimentär vorhanden. An manchen Stellen ist der Zerfall schon weit fortgeschritten, die Mauer verliert ihre Stützfunktion, und die Erde rutscht nach. Andere Überreste sind so stark bewachsen, dass ihre Bedeutung als Lebensraum für Reptilien und andere Kleintiere weitgehend verloren gegangen ist. Bilder 1998.
