**Artikel:** Die Burgruine Gams : archäologische Ausgrabungen und Bauanalyse

# Die Burgruine Gams

## Archäologische Ausgrabungen und Bauanalyse<sup>1</sup>

Ulrike B. Gollnick, Moudon

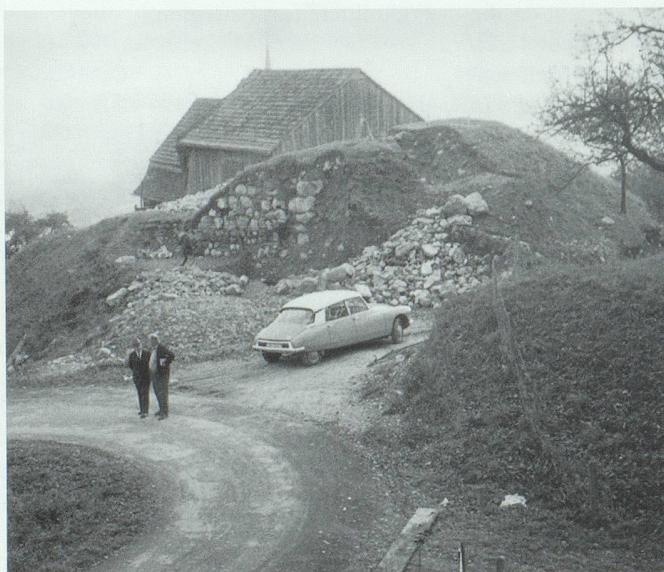
**Abb. 1. Der angeschnittene Hügel mit Resten des Wohnturmes (Nordmauer, Nordwestecke); unmittelbar talwärts anschliessend der Stall und das Toggenburger Bauernhaus (Aufnahme 1963).**

Über das Bauernhaus gibt der Helvetische Kataster von 1802 Auskunft.<sup>4</sup> Die aus Haus, Scheune und Wiesen bestehende Liegenschaft Vorburg war 1789 im Besitz des Schreibers Joseph Anton Thür (Dürr). Nach mehreren Handänderungen erwarb 1962 Arthur Benz das Anwesen. Als er im folgenden Jahr beim Bau einer Zufahrt auf eine mächtige Mauerecke stiess, hatte man den ersten materiellen Beweis für die schon lange vermutete Burgruine (Abb. 1 und 2).<sup>5</sup>

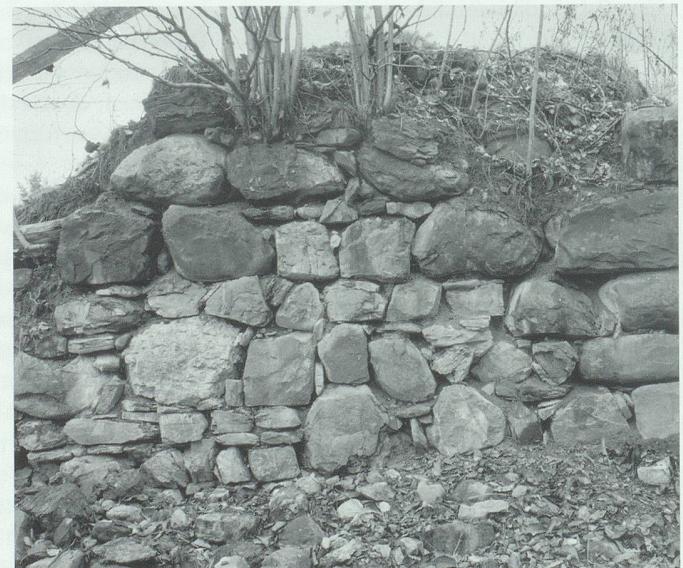
**Abb. 2. Aussenschale der Nordmauer und Nordwestecke des Wohnturmes (Aufnahme 1999). Die Eckquaderung enthält bis 70 mal 50 Zentimeter grosse Steinblöcke.**

ein 10 Zentimeter breiter Rücksprung. Das für die Schalen verwendete Steinmaterial unterscheidet sich im Format: Während die grossformatigen Blöcke der Aussenseiten den trutzigen Charakter der Burg demonstrieren, vermittelt die sorgfältige Setzung kleinformatiger Steine den Innenseiten eine ruhige Gleichmässigkeit (Abb. 7).

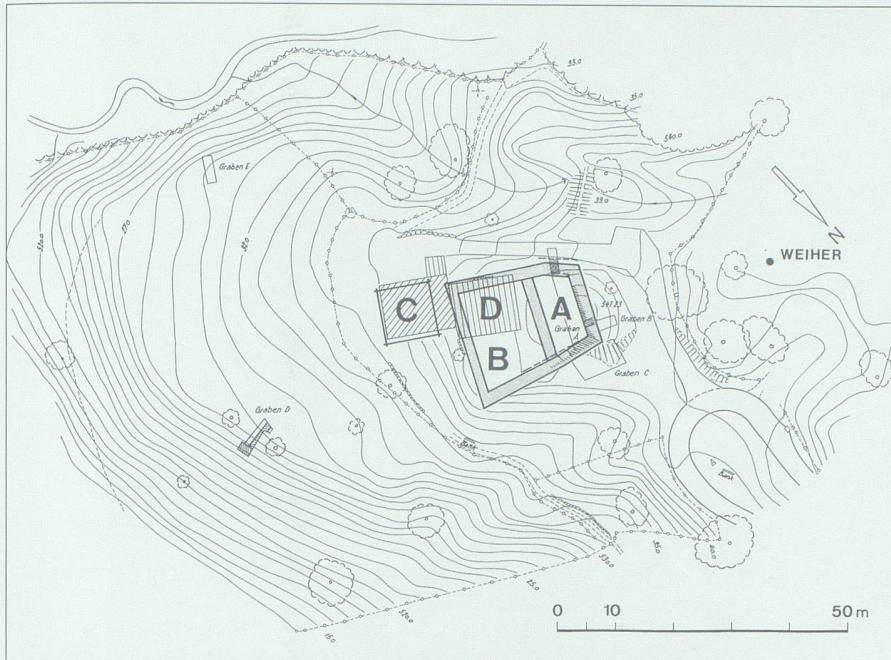
**Abb. 3. Die von Franziska Knoll-Heitz publizierte Topographie von 1964/65 mit den Sondierungen (Gräben A-E) sowie den 1999 freigelegten Mauern der Kernburg (Raster). Unmittelbar an das Bauernhaus aus dem ausgehenden 18. Jahrhundert (C) schliesst die Kernburg, bestehend aus Burghof (B) und Wohnturm (A), an; der Stall (D) stand auf der Südostecke der Kernburg.**

gung des (damals noch nicht als solchen erkannten) Wohnturms der Kernburg mit Süd-, West- und Nordmauer (Abb. 3).<sup>7</sup> Aufgrund der Geländeformation vermutete Knoll-Heitz die Längsausdehnung des Gebäudes mit 23 Metern.<sup>8</sup> Mittels einer Sondierung auf dem östlichen, tiefer liegenden Plateau wurden auch Teile einer Umfassungsmauer ergraben, so dass sie die Grundfläche der gesamten Anlage mit etwa 60 mal 80 Metern annahm. Da an der Umfassungsmauer zahlreiche Fragmente von Becherkacheln und Tierknochen gefunden wurden, vermutete sie, dass «unmittelbar an die Ringmauer anschliessend Häuser mit gemauerten Fundamenten standen, so dass der Burg gegen das Rheintal vorgelagert Gebäude standen, vielleicht ein kleines Städtchen, das mit der Burg selbst eine Einheit bildete».<sup>9</sup> Im Inneren des Wohnturms wurden keine Schichten aus der Zeit der Burgbelegung ergraben. Hingegen befand sich außerhalb der Nordmauer auf der Höhe des

8 Knoll-Heitz 1965, S. 120 und 122 sowie die Topographie (Abb. 3) mit Eintragung des vermuteten Ostmauerverlaufs.

10 Die Ostmauer der Kernburg dürfte schon im 18. Jahrhundert bekannt gewesen sein, da sie als Fundament für die Ostmauer des Stalles diente (vgl. Abb. 3).

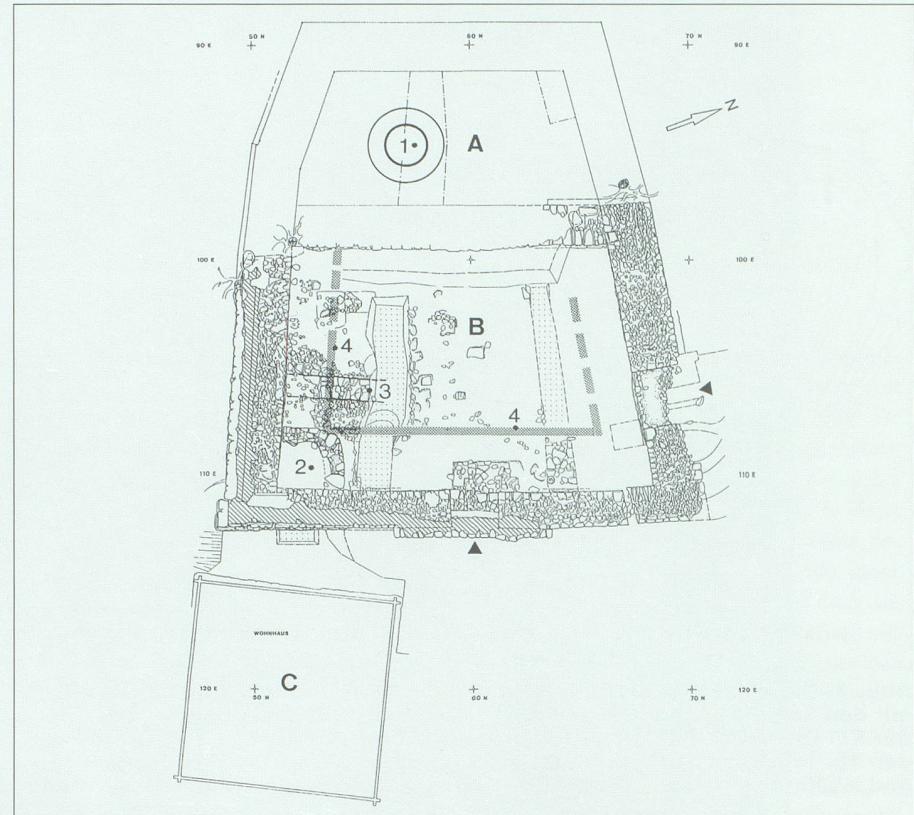
**Abb. 5. Grundriss der Kernburg: Der Wohnturm (A) mit Position des nachburgenzeitlichen Kalkbrennofens (1). Der Burghof (B) mit Deponie des Bronzegussabfalls (2), der spätburgenzeitlichen Trockenmauer (3) und dem Drainagegraben (4).**

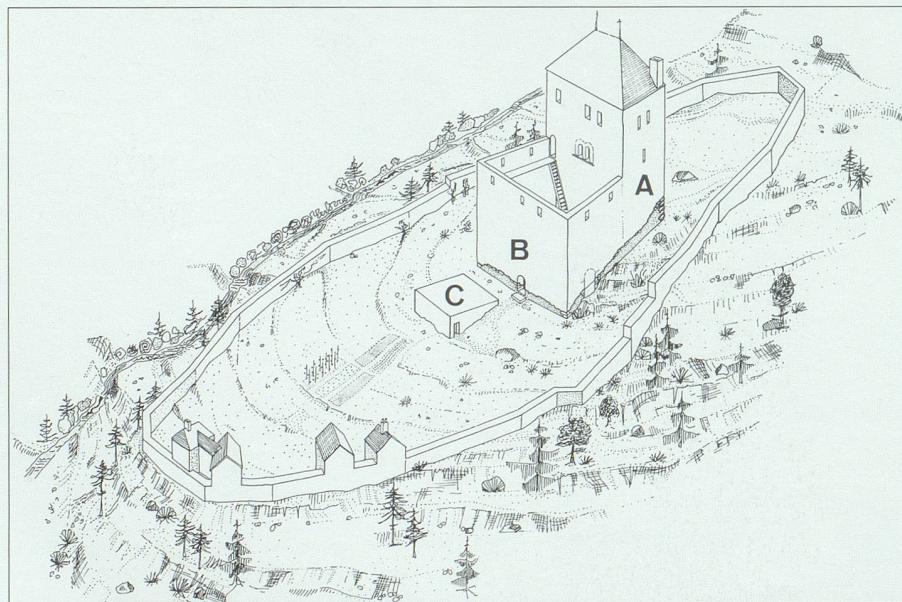
**Abb. 4. Rekonstruktionsversuch der gesamten Burganlage, Blick von Osten.** Unterhalb der Kernburg (A, B) standen entlang der Umfassungsmauer Wohn-, möglicherweise auch Wirtschaftsgebäude. Zum Vergleich der Dimensionen das Sockelgeschoss des bestehenden Bauernhauses (C).

Mittelpunkt der Anlage war die Kernburg: Gegen den Hang hin erhob sich der Wohnturm; talwärts lag der grosse Hof (Abb. 4). Darunter, auf einer etwa 5 bis 13 Meter tiefer liegenden Terrasse, wurde bereits von Knoll-Heitz eine Umfassungsmauer mit gemauerten Innenbauten nachgewiesen. Funde von Becherkacheln sprechen für Wohn-, möglicherweise auch für Wirtschaftsräume.<sup>13</sup>

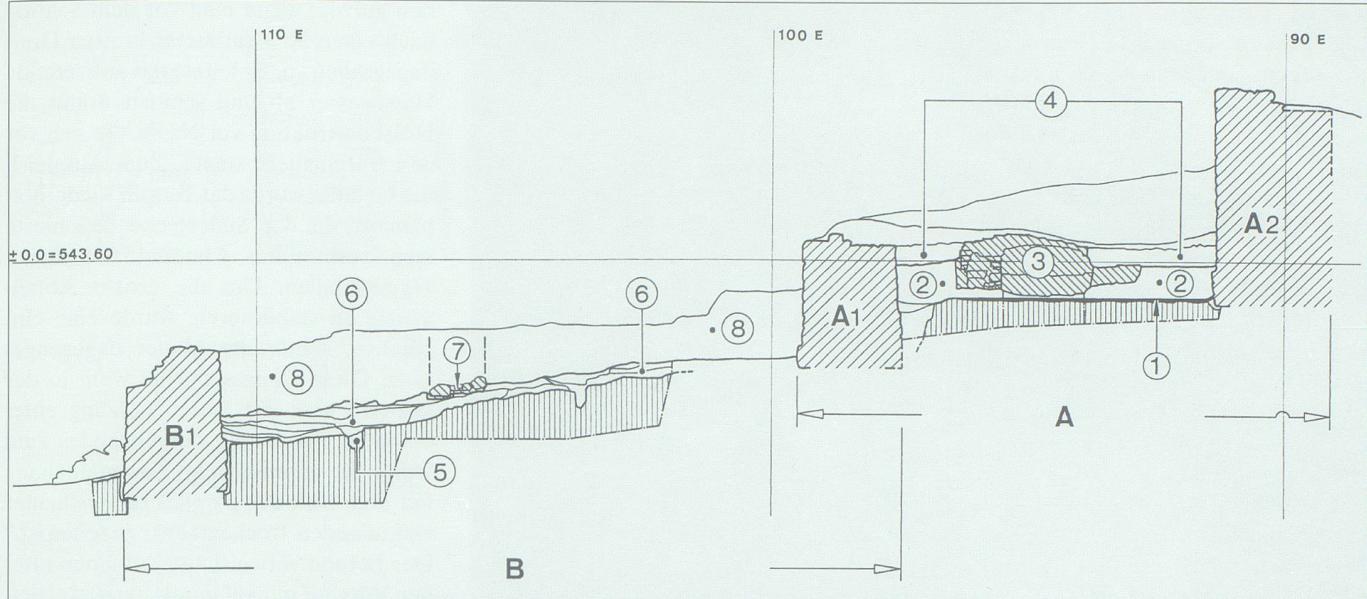
**Abb. 6. Stratigraphie des Burghofes (B) und des Wohnturmes (A) gegen Süden.**

Zu erkennen ist das Gefälle des Geländes mit deutlich höher liegendem Wohnturm. Befunde im Wohnturm: burgenzeitlicher Benutzungshorizont (1), Versturzschicht (2), nachburgenzeitlicher Kalkbrennofen (3) und Schicht nach Aufgabe des Kalkbrennofens (4). Befunde im Burghof: Pfostenloch für Schutzdachkonstruktion (5), zahlreiche burgenzeitliche Planieschichten (6), spätburgenzeitliche Trockenmauer (7) und Versturzschicht (8). Ostmauer des Burghofes (B1), Ostmauer des Wohnturmes (A1), Westmauer des Wohnturmes (A2).

Nach der Auflösung der Burg wurde das Versturzmaterial im Wohnturm weitestgehend entfernt beziehungsweise für einen etwa 6,5 mal 3,5 Meter grossen und mindestens 2,5 Meter hohen Kalkbrennofen wiederverwendet (Abb. 6, Nr. 3).

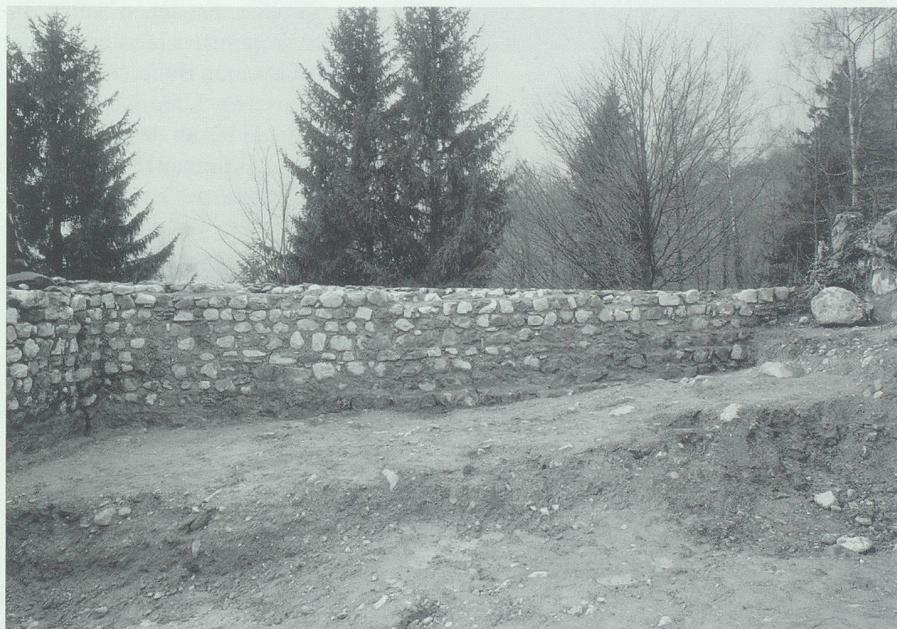
**Abb. 7. Innenschale der Südmauer. Im Gegensatz zu den trutzigen Aussen-schalen (vgl. Abb. 2) bestehen die Innenschalen aus kleinteiligem Stein-material.**

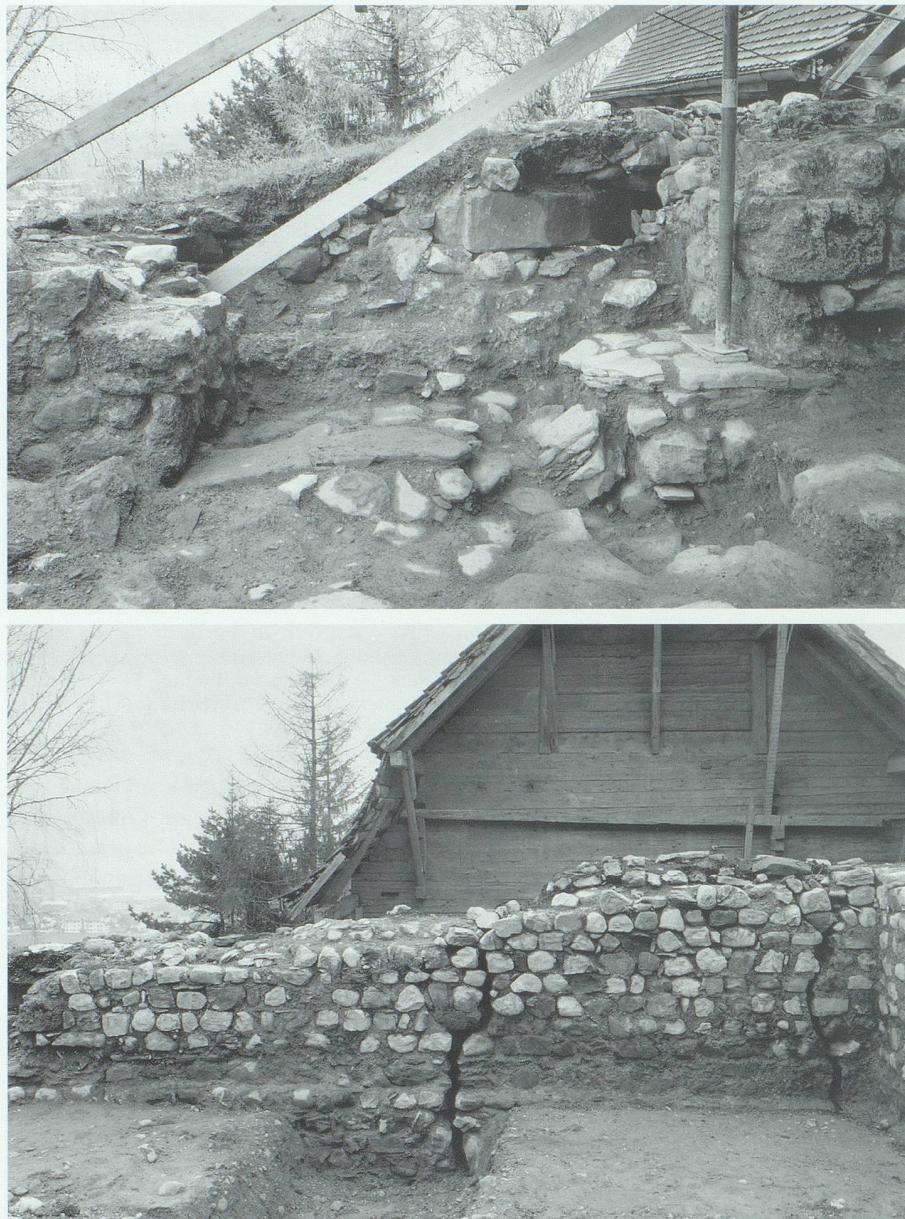
**Abb. 8. Auswirkungen eines Erdrutsches, möglicherweise durch ein Erdbeben ausgelöst: Die im Bereich der Türschwelle auseinander gerutschte und abgesackte Ostmauer (oben, Bildmitte). 7 bis 30 Zentimeter breite Vertikalrisse durchziehen die gesamte Dicke der Ostmauer (unten).**

Der Grund für die frühe Aufgabe der Burg<sup>20</sup> konnte bisher nicht eindeutig ermittelt werden. Ungewöhnlich waren die 7 bis 30 Zentimeter breiten Risse, die vertikal durch die gesamte Breite der ausschliesslich in Nord-Süd orientierten Mauern verliefen (Abb. 8). Zudem war festzustellen, dass sich die talseitigen Mauern nach aussen neigten und ganze Mauerzüge abgesackt waren. Grund dafür war wohl das Abrutschen des anstehenden Lehms. Die mächtige, einheit-

liche Versturzmasse, die bei Grabungsbeginn im gesamten Burghofbereich lag, zeigt, dass der Einsturz der Mauern durch ein einziges mächtiges Ereignis ausgelöst worden sein muss. Dieses führte im Wohnturm vermutlich zu einem Feuer, das die hölzernen Bauteile zerstörte. Eine plausible Erklärung könnte ein Erdbeben sein, das die Burg entweder direkt tangierte oder die Hangrutschungen auslöste. Das für 1295 schriftlich belegte heftige Erdbeben in der Stadt Chur könnte auch Auswirkungen im Rheintal gehabt haben.<sup>21</sup> Die Burg ist nach diesem Ereignis nicht mehr bewohnt worden, da an keiner Stelle Reparaturmassnahmen zu erkennen sind. Möglicherweise ist die Aufgabe der Burg aber auch mit der all-

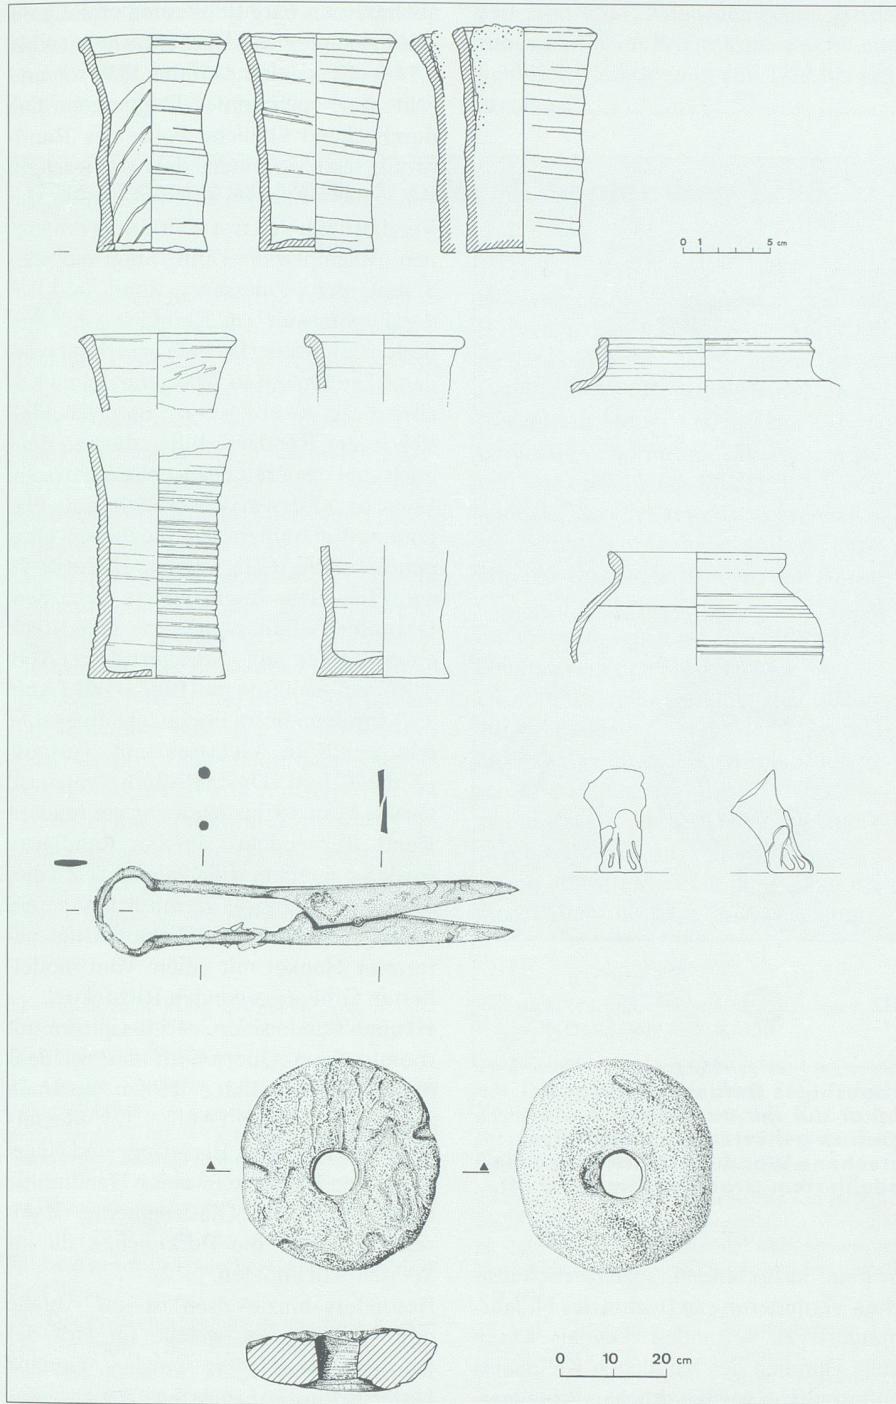
Abb. 9. Fundtafel. 1-4: Becherkacheln «Grabung» Benz, 5-8: Becherkacheln Grabung 1999, 9-11: Geschirrkeramik, 12: Bügelschere, 13: Läuferstein einer Handmühle.

abgetragene Niveau ab und stiess dabei im Nordwesten auf Becherkacheln, die zu einem verstürzten Ofen gehörten (vgl. Abb. 9.1-4). Es ist sein Verdienst, dass er diesen Fund in Kartons aufbewahrte und der Kantonsarchäologie übergab. Nach dem Grabungsverbot durch den Kanton stellte er seine Aktivitäten ein.

Bei den Grabungsfunden handelt es sich um typische Burgenfunde: Keramik, Metallobjekte und Tierknochen (Abb. 9.1–13; 10.1–4).<sup>23</sup>

Wohnturmes barg Benz einen umfangreichen Komplex von Becherkacheln (Abb. 9.1–4). Es handelt sich um 1730 rot und sehr hart gebrannte Fragmente. Die durchgehend ähnliche Form des Randprofils lässt vermuten, dass die Kacheln von einem einzigen Ofen stammen. Im Vergleich mit den fast vollständig erhaltenen Exemplaren kann aufgrund der Summe der vermessenen Rand- und Bodendurchmesser ein Komplex von mindestens 81 Becherkacheln errechnet werden.<sup>24</sup> Die 1964<sup>25</sup> und 2000 gefundenen Kachelstücke (Abb. 9.5–6) unterscheiden sich in der Randgestaltung, dürfen dennoch aber etwa zeitgleich entstanden sein. Geschirrkeramik ist selten. Vom Plateaurand stammen ein möglicher Grapenfuss (Abb. 9.11), aus dem Hof etwa 70 zum Teil klein fragmentierte Scherben. Darunter befinden sich das Randstück eines Topfes mit Schulterrillen (Abb. 9.10), ein weiteres mit Binderand (Abb. 9.9) sowie mehrere Fragmente eines sehr dünnwandigen Gefäßes mit Ausguss (Abb. 10.1–4). Das aufwändig verzierte Gefäß besitzt Einstichdekor am inneren Rand, Kerbendekor auf der Randleiste sowie waagrechte Rillen am Hals. Zu diesem Gefäß gehörte vermutlich auch ein bislang einzigartiger, volutenartig geformter Henkel mit einem vom modellierten Grat ausgehenden Ritzdekor.

Häufige Funde sind Geschosspitzen mit rhombischem Querschnitt und weidenblattförmigem Blatt.<sup>26</sup> Hinzu kommen zwei Bügelscheren (Abb. 9.12), Messerklingen, Spitzzeisen, Eisenringe und Nägel sowie der Läuferstein einer Handmühle (Abb. 9.13) und Glasfragmente. Zahlreich sind auch die Tierknochen, die als Speiseabfall anfielen.<sup>27</sup>

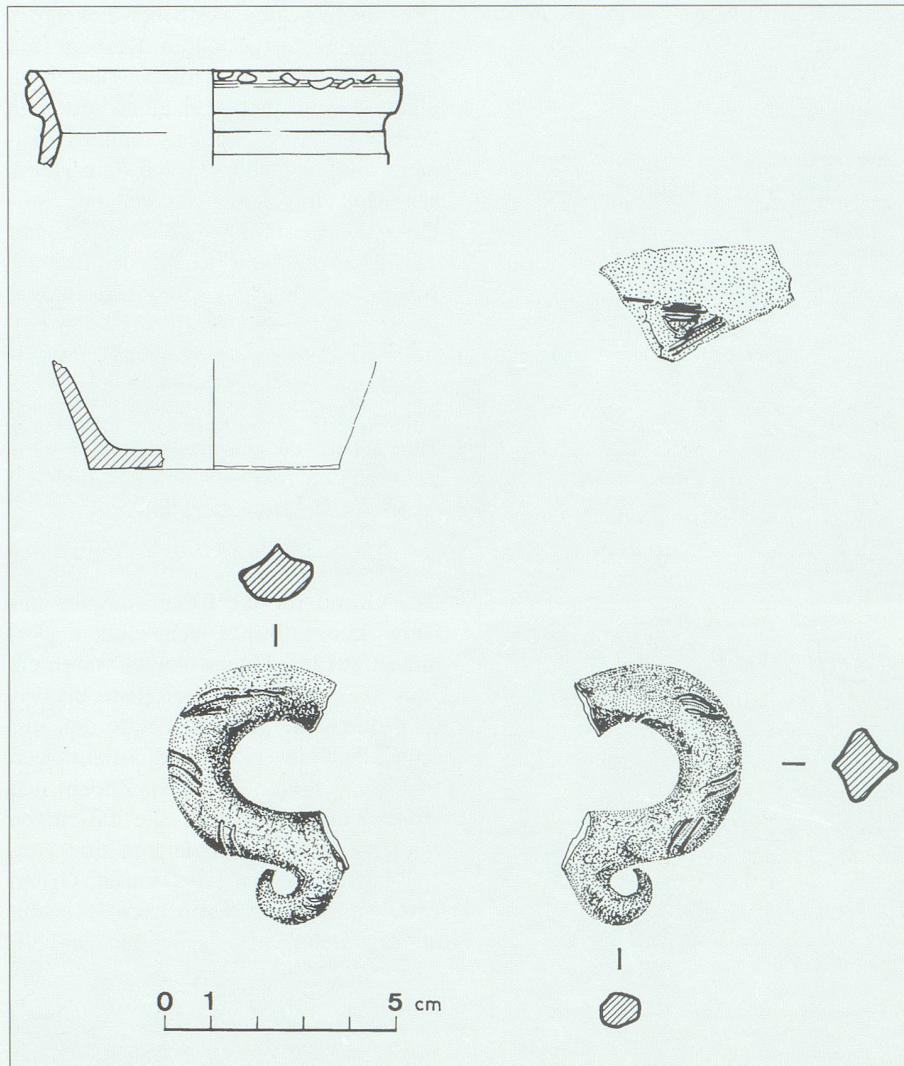
**Abb. 10. Fundtafel. 1-4: Dünnewandiges, bauchiges Gefäß mit Ausguss, Einstichdekor am inneren Rand, Kerbendekor auf der Randleiste sowie waagrechten Rillen am Hals. Zu diesem Gefäß gehörten vermutlich auch das Bodenstück (2), das mit Ritzdekor versehene Wandungsstück (3) sowie der volutenartig geformte Henkel mit modelliertem Grat und Ritzdekor (4).**
