Artikel: "Die Strasse ze machen" : zur Wiederherstellung der alten Schollbergstrasse : Topografie, Archäologie, Baugeschichte
Autor: Widmer, Maja
DOI: <https://doi.org/10.5169/seals-893546>

«Die Strasse ze machen»: zur Wiederherstellung der alten Schollbergstrasse

Topografie, Archäologie, Baugeschichte

Maja Widmer

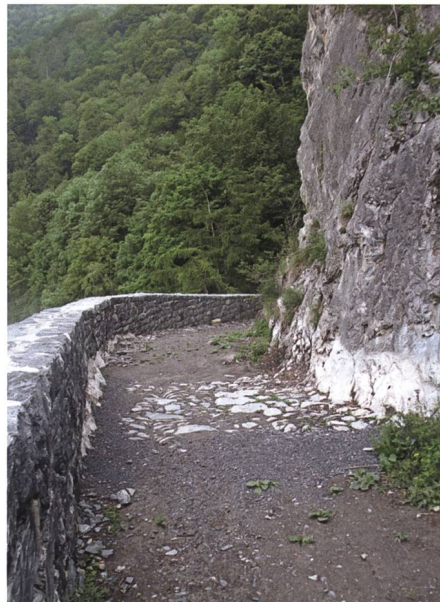
Abb. 9: Die Kurve unmittelbar nach der grossen Hohwand, Blick Richtung Sargans. Das Strassentrassee ist links durch eine Brüstungsmauer, rechts durch die Felswand begrenzt. Foto Maja Widmer, Sargans

Entlang der Felswand ist der Weg nur knapp 1,5 Meter breit und biegt am Ende der Hohwand in einer scharfen Kurve der Hangkante entlang Richtung Trübbach (Abb. 9). Abermals ist im Gelände eine Ausweichstelle sichtbar, denn auch die Hohwand war nur ein-spurig befahrbar. Das folgende Wegstück bis zur nächsten Ausweichstelle
