Artikel: "Die Strasse ze machen" : zur Wiederherstellung der alten Schollbergstrasse : Topografie, Archäologie, Baugeschichte
Autor: Widmer, Maja
DOI: <https://doi.org/10.5169/seals-893546>

«Die Strasse ze machen»: zur Wiederherstellung der alten Schollbergstrasse

Topografie, Archäologie, Baugeschichte

Maja Widmer

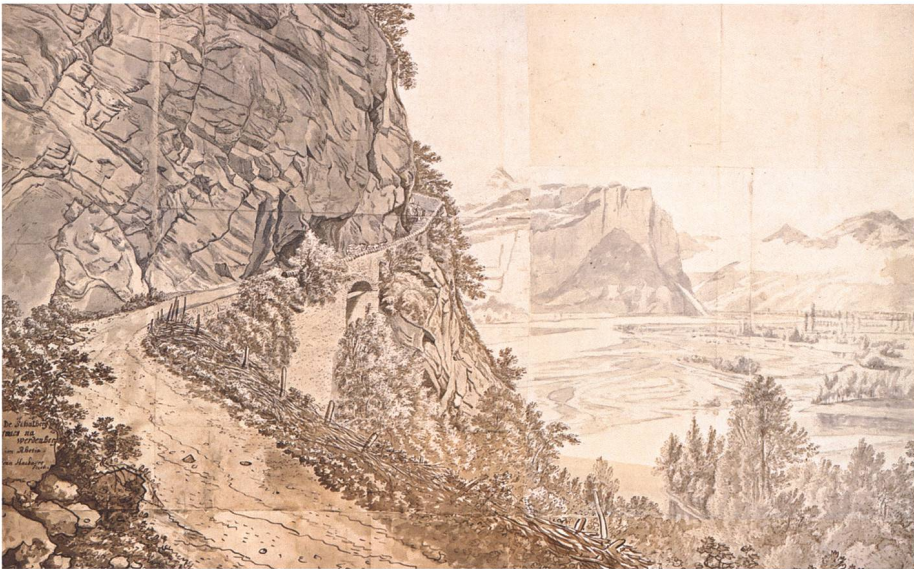
Abb. 13: Jan Hackaerts Zeichnung ist die älteste bildliche Darstellung der Hohwand. Sie ist ein wichtiger Anhaltspunkt zum Aussehen der historischen Strasse in der Zeit um 1655. Aus Hackaert 1981

vor allem detailreicher ist das Bild mit der grossen Hohwand (Abb. 13). Die Signatur auf einem Felsbrocken im linken Bildvordergrund, «De Schalberg Weg na Werdenberg in Rhetia, Jan Hackaert fecit», weist die Wegrichtung von Sargans nach Trübbach aus. Ein mit Kies oder Schotter belegter Weg führt auf die Felswand zu, biegt dann nahezu

rechtwinklig ab und verläuft über einen Brückenbogen entlang der Wand zu einer Felsnase. Dort verschwindet die Strasse in einer Biegung aus dem Blickfeld. Neben der Wegführung sind aus Hackaerts Zeichnung einige wichtige strassentechnische Details fassbar: Talseitig begrenzt wird der ungefährliche vordere Teil der Strasse mit einem

geflochtenen Holzzaun. Entlang des Felsens hingegen schützt eine hohe Brüstungsmauer vor dem Abgrund. Grosse, hochkant aufgestellte Bruchsteine (sogenannte Rollschicht) bilden die Mauerkrone. Die abschüssige Stelle konnte mit zwei Massnahmen befahrbar gemacht werden: Einerseits diente ein Brückenbogen dazu, die Strasse

über den Felsen zu verbreitern, anderseits schuf man bergseitig durch das Aushöhlen des Felsens zu einer Art Halbgalerie zusätzlichen Raum. Im Bereich der zweiten Kurve scheint der Weg ausgesprochen steil zu sein und ist mit einer Pflasterung versehen. Der Verlauf des dargestellten Wegstücks ist heute praktisch identisch erhalten, der

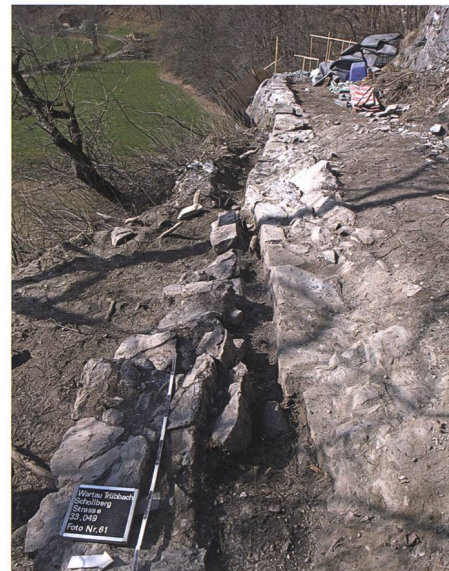
Abb. 20: Die nachträgliche Verbreiterung der Brüstungsmauer. Im Hintergrund verschwindet die Schollbergstrasse Richtung Hohwand und Sargans.

Winkel läuft diese schräg zur ersten Mauer nach Norden, wobei sich der Abstand zwischen den beiden Mauern stetig vergrössert (Abb. 20). Die Strassenpflasterung bedeckt die erste Mauer und schliesst an die zweite Mauer an: Eindeutig ist damit der Befund an der Hohwand bestätigt, wonach die Pflasterung aus flachen, abgefahrenen Steinen mit Karrenspur anlässlich der Strassenverbreiterung erstellt wurde. Diese war im Bereich der Kurve nicht realisierbar, da die natürlichen Gegebenheiten keinen Raum dazu boten. So wurde auf dem alten Trasse lediglich die Fahrbahn erneuert und allenfalls bergseitig etwas Felsen ausgesprengt.
