Band: 26 (2013)

«Die Strasse ze machen»: zur Wiederherstellung der alten Schollbergstrasse

Topografie, Archäologie, Baugeschichte

Maja Widmer

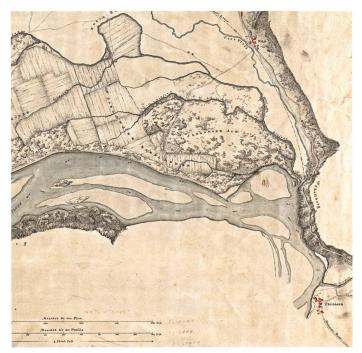
Abb. 3: Der Ausschnitt aus dem «Plan der Rhein Ebene zwischen Ragaz und dem Schollberg [...]», 1818, des Ingenieurs Heinrich Pestalozzi zeigt rechts den Verlauf der alten Schollbergstrasse und eindrücklich, wie der Rhein sich in seinem breiten Flussbett den Weg an den Fuss des Schollbergs sucht. Zentralbibliothek Zürich

Anschaulich gezeigt wird die Situation in der ebenfalls 1818 erschienenen topografischen Karte des Ingenieurs Heinrich Pestalozzi² (Abb. 3): Sie zeigt noch den Verlauf der alten Schollbergstrasse. Interessant ist aber auch die Detaillierung des Rheinlaufs. Ins Auge sticht der weitverzweigte und mäandrierende Rhein mit seinem breiten Flussbett. Das Ufer des Rheins, die Mündungsbereiche von Giessen und Saar sowie die Flur «Sarganser Au» sind mit dichtem Buschwerk bewachsen. Rheinaufwärts befinden sich Äcker, die über Feldwege aus Ragaz, Mels und Sargans erschlossen werden. Auch dem linken Ufer entlang führt ein kleiner Weg. Die Schollbergstrasse verläuft über der Talebene in etwas dichterer Vegetation.

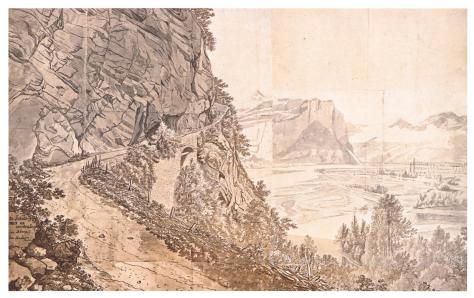
Abb. 13: Jan Hackaerts Zeichnung ist die älteste bildliche Darstellung der Hohwand. Sie ist ein wichtiger Anhaltspunkt zum Aussehen der historischen Strasse in der Zeit um 1655. Aus Hackaert 1981

vor allem detailreicher ist das Bild mit der grossen Hohwand (Abb. 13). Die Signatur auf einem Felsbrocken im linken Bildvordergrund, «De Schalberg Weg na Werdenberg in Rhetia, Jan Hackaert fecit», weist die Wegrichtung von Sargans nach Trübbach aus. Ein mit Kies oder Schotter belegter Weg führt auf die Felswand zu, biegt dann nahezu

rechtwinklig ab und verläuft über einen Brückenbogen entlang der Wand zu einer Felsnase. Dort verschwindet die Strasse in einer Biegung aus dem Blickfeld. Neben der Wegführung sind aus Hackaerts Zeichnung einige wichtige strassentechnische Details fassbar: Talseitig begrenzt wird der ungefährliche vordere Teil der Strasse mit einem

geflochtenen Holzzaun. Entlang des Felsens hingegen schützt eine hohe Brüstungsmauer vor dem Abgrund. Grosse, hochkant aufgestellte Bruchsteine (sogenannte Rollschicht) bilden die Mauerkrone. Die abschüssige Stelle konnte mit zwei Massnahmen befahrbar gemacht werden: Einerseits diente ein Brückenbogen dazu, die Strasse über den Felsen zu verbreitern, anderseits schuf man bergseitig durch das Aushöhlen des Felsens zu einer Art Halbgalerie zusätzlichen Raum. Im Bereich der zweiten Kurve scheint der Weg ausgesprochen steil zu sein und ist mit einer Pflästerung versehen. Der Verlauf des dargestellten Wegstücks ist heute praktisch identisch erhalten, der
