Artikel: "Die Strasse ze machen" : zur Wiederherstellung der alten Schollbergstrasse : Topografie, Archäologie, Baugeschichte

«Die Strasse ze machen»: zur Wiederherstellung der alten Schollbergstrasse

Topografie, Archäologie, Baugeschichte

Maja Widmer

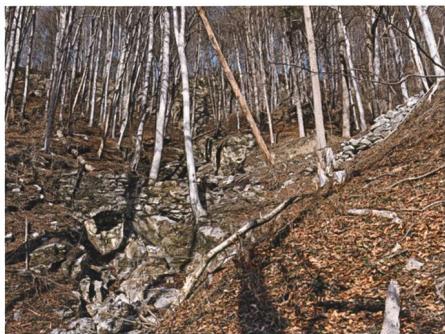
Abb. 5: Die gemauerte Furt über den Atschabach.

Stellen sind Reste von stark überwachsenen und zerfallenen Trockenmauern sichtbar. Beim Atschabach befindet sich eine gemauerte Furt (Abb. 5). Kurz darauf verbreitert sich der Weg deutlich: Weil die Furt über den Atschabach nur einspurig befahrbar war, befand sich hier eine Ausweich- beziehungsweise eine Wartestelle. Südlich der Hohwand ist das bis dahin gut erhaltene Trassee durch Hangschutt, eingestürzte Stützmauern und Eingriffe beim

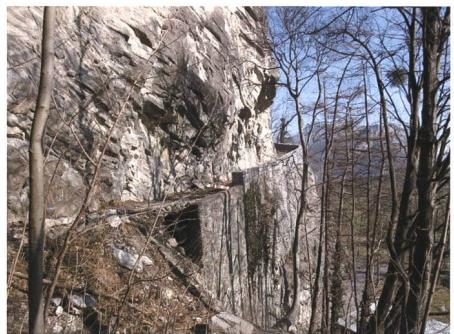
Abb. 7: Eine hohe Mauer stützt das Strassenstrasse entlang der grossen Hohwand.

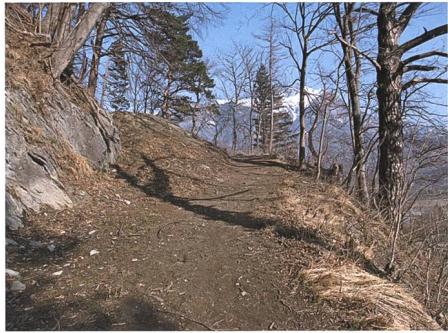
Abb. 10: Kurz vor der Kuppe nach dem steilsten Strassenstück. Die Ausweichstelle ist zur Hälfte von einem Schuttkegel überdeckt. Foto Maja Widmer, Sargans

vor einer Kuppe ist ausgesprochen steil (Abb. 10). Nach der Kuppe bricht der historische Weg ab: Im 19. Jahrhundert wurde hier nach der Eröffnung der Kantonsstrasse ein Steinbruch in Betrieb genommen. An dieser Stelle wurde ein neuer Stahlsteg eingebaut. Danach führt das Trassee der alten Strasse entlang dem felsigen Hang relativ flach weiter. Der tiefe Einschnitt, der durch die Festungsbauten des 20. Jahrhunderts entstanden ist, wurde wieder aufgefüllt.⁶ Verschüttete Reste von talseitigen Trockenmauern weisen auch im weiteren Verlauf darauf hin, dass der Weg vor dem Abrutschen im steilen Gelände gesichert werden musste.

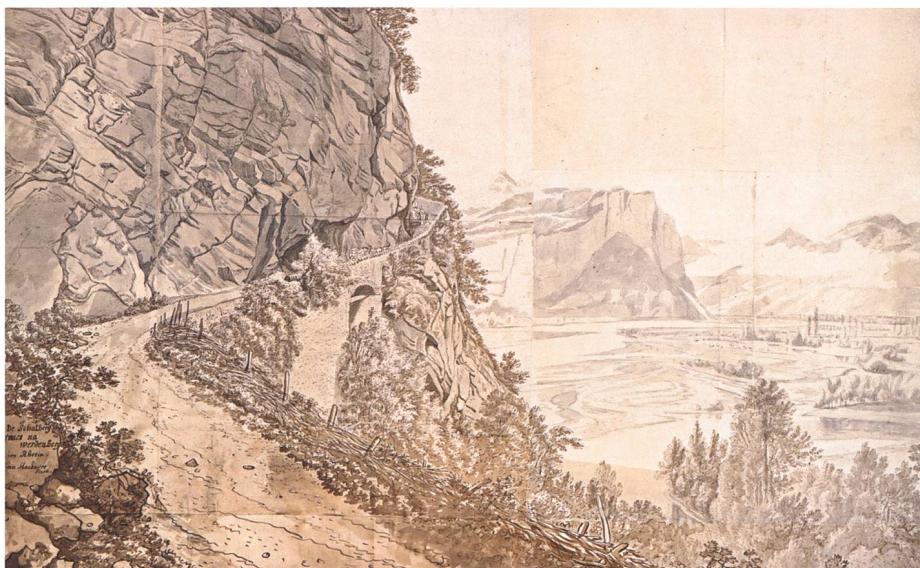
Abb. 13: Jan Hackaerts Zeichnung ist die älteste bildliche Darstellung der Hohwand. Sie ist ein wichtiger Anhaltspunkt zum Aussehen der historischen Strasse in der Zeit um 1655. Aus Hackaert 1981

vor allem detailreicher ist das Bild mit der grossen Hohwand (Abb. 13). Die Signatur auf einem Felsbrocken im linken Bildvordergrund, «De Schalberg Weg na Werdenberg in Rhetia, Jan Hackaert fecit», weist die Wegrichtung von Sargans nach Trübbach aus. Ein mit Kies oder Schotter belegter Weg führt auf die Felswand zu, biegt dann nahezu

rechtwinklig ab und verläuft über einen Brückengang entlang der Wand zu einer Felsnase. Dort verschwindet die Strasse in einer Biegung aus dem Blickfeld. Neben der Wegführung sind aus Hackaerts Zeichnung einige wichtige strassentechnische Details fassbar: Tal- seitig begrenzt wird der ungefährliche vordere Teil der Strasse mit einem

geflochtenen Holzzaun. Entlang des Felsens hingegen schützt eine hohe Brüstungsmauer vor dem Abgrund. Grosse, hochkant aufgestellte Bruchsteine (sogenannte Rollschicht) bilden die Mauerkrone. Die abschüssige Stelle konnte mit zwei Massnahmen befahrbar gemacht werden: Einerseits diente ein Brückenbogen dazu, die Strasse

über den Felsen zu verbreitern, anderseits schuf man bergseitig durch das Aushöhlen des Felsens zu einer Art Halbgalerie zusätzlichen Raum. Im Bereich der zweiten Kurve scheint der Weg ausgesprochen steil zu sein und ist mit einer Pflästerung versehen. Der Verlauf des dargestellten Wegstücks ist heute praktisch identisch erhalten, der

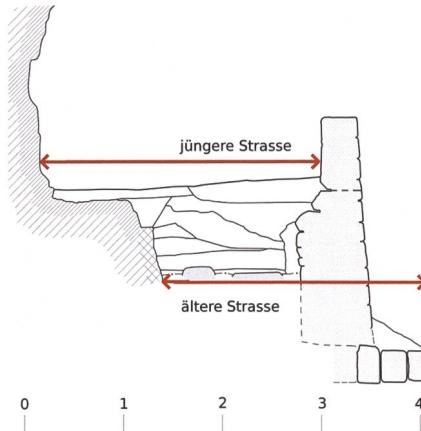
Abb. 18: Ein Schnitt durch die Fahrbahn genau über dem Brückenscheitel zeigt zwei Bauphasen.

Aus den archäologischen Untersuchungen in der Fahrbahn genau über dem Gewölbescheitel¹³ lassen sich die bisher skizzierten Abläufe im Wesentlichen bestätigen (Abb. 18): Das älteste fassbare Element sind die aus der Flucht der Stützmauern hervorspringenden Steine des Brückengewölbes. Die dazugehörige Fahrbahn darüber ist erodiert. Als Reparaturmaßnahme führte man diejenige Stützmauer auf, welche sich auch links des Brückengewölbes nachweisen lässt. Indem man das Terrain dahinter auffüllte und bergseitig den Felsen ausschlug, konnte die Fahrbahn um einen Meter höher gelegt und gleichzeitig verbreitert werden. Der deutlich erkennbare Absatz auf der Innenseite der Brüstungsmauer bestätigt zudem, dass die Mauer rechts des Bogens jünger ist.

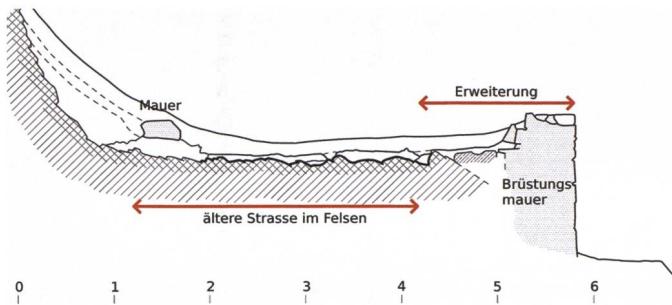
Abb. 21: Dieser Schnitt belegt die Verbreiterung der Strasse.

Kurz vor dem neuen Stahlsteg über den kleinen Steinbruch fanden ebenfalls vertiefte archäologische Untersuchungen statt¹⁴ (Abb. 21). Erhalten hat sich hier im Felsen das älteste Strassen niveau. In der Mitte liegt gut erkennbar eine 2,5 Meter breite Wegspur mit mehreren Karrengleisen. Die Felsoberfläche ist durch die Hufe der Saum- und Zugtiere arg strapaziert. Eine nachträgliche Verbreiterung der Strasse erfolgte nach dem üblichen System, indem man bergseitig Felsen beseitigte und die talseitig errichtete Stützmauer bis zum bestehenden Strassenniveau mit Schutt auffüllte. Als Mauersteine verwendete man zum Teil ehemalige Bestandteile der Fahrbahn, wie grosse Felsbrocken mit deutlichen Karrenspuren zeigen. Eine neue Fahrbahn wurde hier nicht angefertigt, vielmehr ergänzte man das bestehende Trassee.
