Rätsel um einen Bau des Spätmittelalters

Das «Zehntenhaus» in Salez – eine kleine Dokumentation seiner Baugeschichte und des Baubestandes

Carolin Krumm

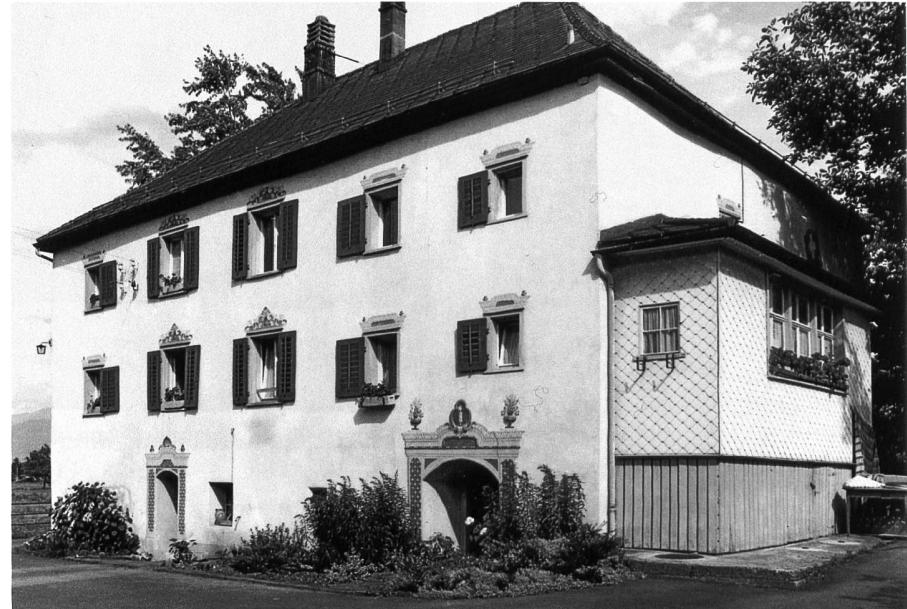
Abb. 1. Ansicht von Westen, 1974. Foto Bernhard Anderes 1974, Kantonale Denkmalpflege St.Gallen

Der Bevölkerung ist das sogenannte Zehntenhaus im Sennwalder Dorf Salez vertraut: Ein mächtiger Steinbau im Werchtenbüel (Underdorf 4) unter behäbigem Walmdach, breitseitig durch zwei Rundbogentore erschlossen, verziert mit einer Architektur imitierenden Malerei als Rahmendekor der Tore und Fenster (Abb. 1).

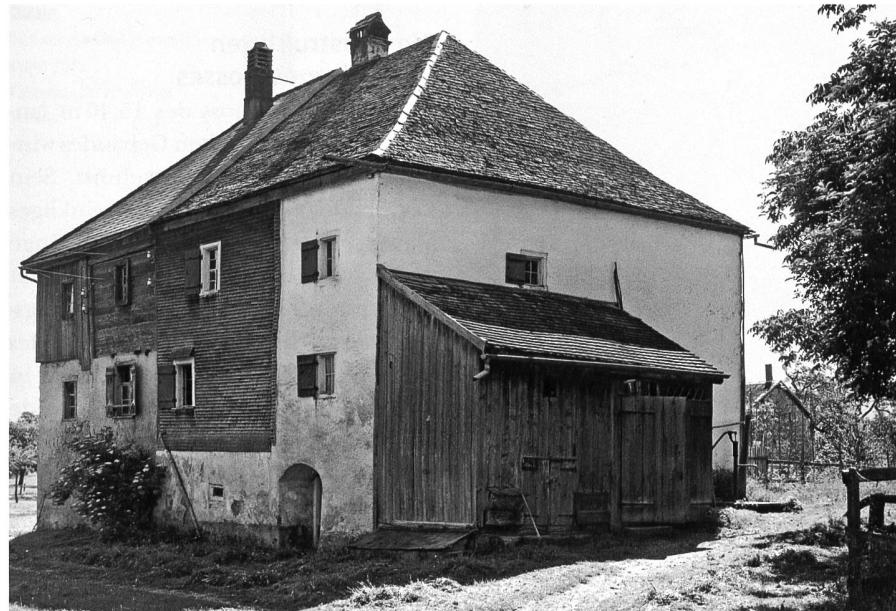
Abb. 2. Auf dieser älteren Rückansicht (um 1955) sind mit verschiedenen Bautechniken auch verschiedene Bauphasen ablesbar. Der hinterste Hausteil zeigt eine flüchtige Bohlenverschalung, davor sind obergeschossig Strickbalken zu erkennen. Auch in der vorderen Haushälfte deutet ein tief heruntergezogener Schindelschirm auf Holzbauweise im Anstoss an Massivbauweise hin. Foto H. Schmidt, Bad Ragaz, Kantonale Denkmalpflege St.Gallen

werk erwies sich insgesamt als jung und baulich heterogen, errichtet aus Hölzern von zwischen 1809 und 1840 gefällten Bäumen.⁶ Die den Keller überspannenden Deckenbalken datierten älter, aber auch nur ins 17. Jahrhundert zurück.⁷ Damals befand sich das Haus nachweislich in privatem Besitz, in den Händen der Salezer Familie Bäbi,⁸ die das Haus vermutlich 1708 in zwei Haushaltungen unterteilte.⁹ Konkrete Hinweise auf eine spätmittelalterliche Bausubstanz fehlten demnach, sie waren jedoch aufgrund älterer Beobachtungen und Fotografien zu vermuten (Abb. 2).

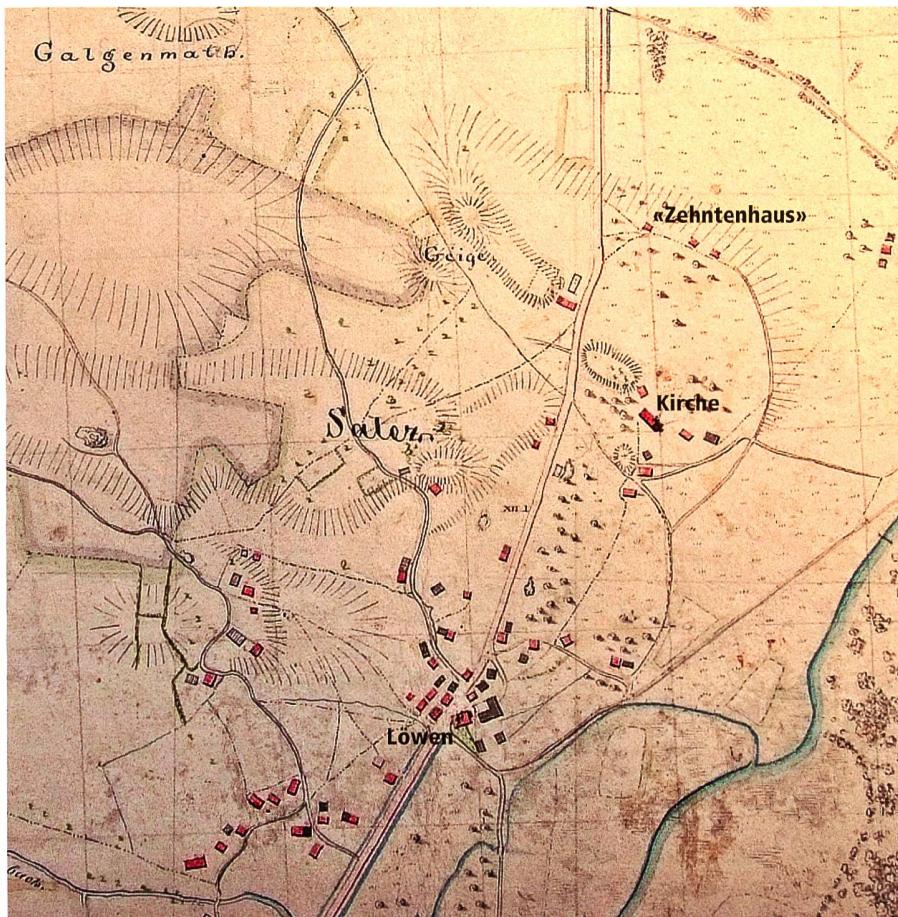
Abb. 3. Die «Aufnahme des Rheingebiets in Werdenberg und Liechtenstein» von 1837–39 zeigt das «Zehntenhaus» als bescheidenes Gebäude in schlichter Signatur.

17. Jahrhundert erweiterten Kirche (Abb. 3). Das Wirtshaus entspricht im Volumen in etwa dem heutigen Zehntenhaus im Underdorf. Erstaunlicherweise wurde dieses auffallend bescheiden dargestellt, ein kleiner Bau auf quadratischer Grundfläche und kaum zu unterscheiden von den Bauernhäusern der Umgebung.

Der älteste Plan des Dorfs, der im Zuge der ersten Landesvermessung 1837–39 entstand, liefert wichtige Erkenntnisse zur historischen Ortsstruktur.¹¹ Er zeigt Salez mit der bereits gerade geführten Kantsstrasse von 1827/28 und dem Wirtshaus Löwen als profanem Hauptbau neben der im

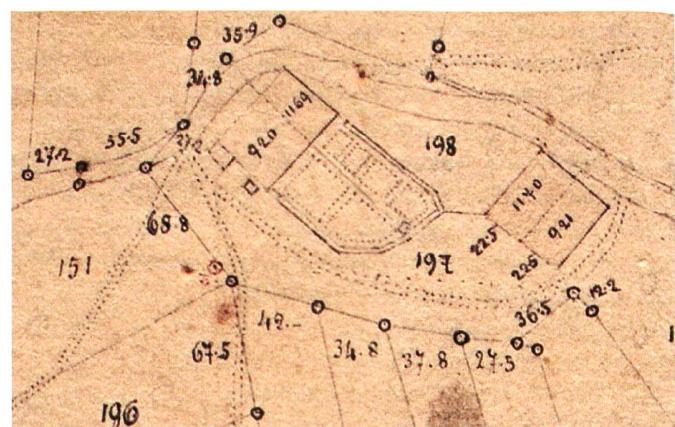
Abb. 4. Der Katasterplan von 1857 (Ausschnitt) ist die erste Bauaufnahme des Salezer Zehntenhauses. Damals befand es sich in Randlage in einem lang gestreckten Hof.

1857 hatte sich die Situation dahingehend verändert, als dass der Grundplan des Jahres nun einen gedrungenen querrechteckigen und unterteilten Bau nachweist. Das Ensemble lag nun am Rand einer lang gezogenen, umfriedeten Parzelle (Abb. 4).

Die im Katasterplan von 1859 ausgewiesene nordöstliche Haushälfte lässt allein aufgrund der hohen Ziffer Nr. 1169 auf einen jüngeren Bau schliessen (Abb. 4). Tatsächlich wurde diese Bauhälfte nach den schriftlichen Einträgen 1841 von Landwirt Jakob Rich mit 250 Gulden Wert neu erstellt und bis 1843 ausgebaut. Vergleicht man den heutigen Grundriss mit diesem Plan beziehungsweise dem Grundbuchplan von 1897, so handelte es sich bei diesem damals neu erstellten Bau teil exakt um den gesamten nordöstlichen Hausbereich, die Flurzone mit Treppenhaus samt benachbarter Nebenstube beziehungsweise -kammer. Dies erstaunt angesichts alt anmutender Mauerpartien im Keller, sie könnten jedoch in flacherer Form gleichwohl bestanden haben.

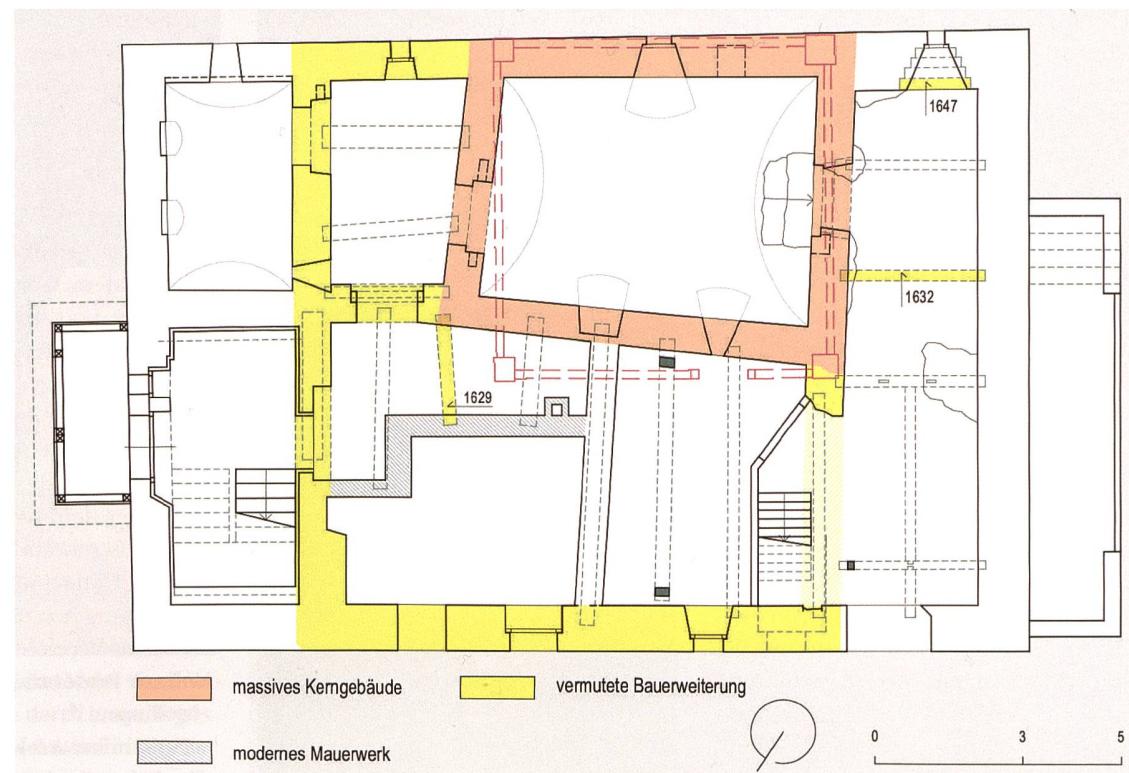
Abb. 5. Der Kellergrundriss im Zustand vom Frühjahr 2016 mit markierten denkbaren Erweiterungen. Die rot gestrichelte Linie markiert die Position des darüber aufgehenden Bohlenständerbaus.

Das Kellergeschoss des 15,40 m langen und 10,45 m breiten Gebäudes wurde durchwegs massiv ausgeführt. Sein Kern bildet ein kleines, schiefwinkliges Mauergeviert von max. 5,40 m Länge und max. 4,25 m Breite (Innenmaß) und etwa 70 cm starken Umfassungsmauern, das sich an der Südostseite des Gebäudes erstreckt (Abb. 5). Eine in der Nordwestwand erhaltene Luzide spätmittelalterlicher Machart weist darauf hin, dass dieser Kernbau von dieser Seite aus Tageslicht erhielt und ursprünglich wohl frei stand. Vermutlich wurde er erst deutlich später durch Vor- und Anbauten erweitert. Hinweis darauf geben klare Baufugen der direkt anstossenden Wände; dabei kann nicht ausgeschlossen werden, dass weitere Mauerzüge ebenfalls früh bestanden.

sen Vorsprung fangen oben genannte Unterzüge des 17. Jahrhunderts ab (Abb. 5, Abb. 6).

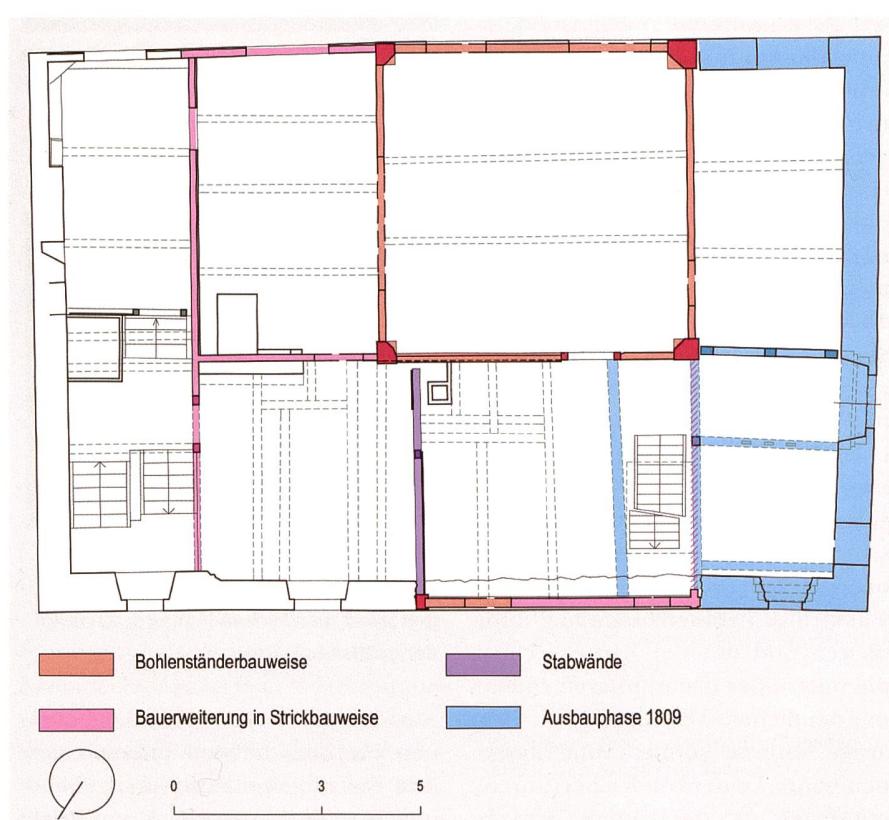
Abb. 6. Das erhöhte Erdgeschoss, schematische Darstellung des Zustands im Frühjahr 2016. Plan Kunstdenkmälerinventarisierung 2016, Kantonale Denkmalpflege St.Gallen

weitaus grösseres Quadrat nach, wobei aber Schwellen durchlaufen oder abbrechen und Ankerbalken¹⁵ und Rähme¹⁶ unterschiedlicher Breite auf verschiedenen Höhen verlaufen können. Dieser konstruktiv sehr inhomogene Wandverlauf ruht wiederum exakt auf Mauerzügen des mutmasslich vergrösserten Kellergeschosses (Abb. 6).

3,00/3,30 m breite Freiflächen vorhanden, die man im nordwestlichen Teil in Fachwerkbauweise unterteilt. So grenzte hier ein schmaler und kurzer Flurgang, der eine zeitgleich ausgebrochene Tür im Nordwesten erschloss, seitlich zwei Räume ab; diese insgesamt späte Baumassnahme erfolgte bald vor dem Dachstuhlausbau, um 1807 (Abb. 6, Abb. 8).²¹

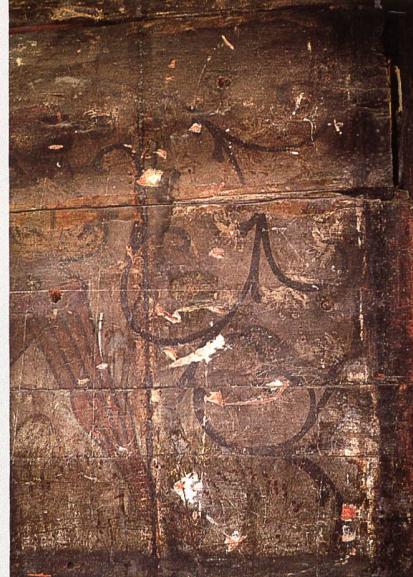
Abb. 9. Erhaltene Partie der in spätgotischer Manier gearbeiteten Malerei an der fragmentarisch erhaltenen Nordostwand des Bohlenständerbaus.

Die rudimentär erhaltene Malerei zierte einen schmalen Bereich der durch einen breiten Durchgang gestörten Nordostwand, erstreckt sich allerdings nur über die vier obersten Bohlen; seitlich und unterhalb fehlt von ihr hingegen jede Spur. Im ungereinigten Zustand hebt sich die rechte Partie eines frontal dargestellten Mannes nur schemenhaft ab, von dem der verkürzte Oberkörper mit Ansatz der Hüfte, ein starr abgespreizter Arm im eng anliegenden, langärmeligen Wams mit wattierter Schulterwulst sowie die blonde, lange Haarpracht erkennbar sind. Ihn rahmen schwarze lineare Ranken mit weissen Blütenbüscheln an ihren Enden ein. Die Betonung der Kontur ohne plastische Ausarbeitung, die starre Körperhaltung bei schlanker Silhouette, enganliegende Kleidung, lange Haare und flächenhafte Darstellung entsprechen üblichen Darstellungen des 15. Jahrhunderts. Diese Szene scheint von einer winzigen Partie einer weiteren Malerei überlagert zu werden; ein ebenfalls nur schemenhaft ablesbares, markantes Gesicht mit weit geöffneten Augen und halbrunder, rötlicher Rahmung ist kaum zu interpretieren.

Der Erhaltungszustand beider Malschichten schwankt. So zeigen die obersten zwei Bohlen 3 bis 4 cm breite vollflächige Fehlstellen entlang ihrer oberen und unteren Kanten, wobei die untere der nächstunteren zudem mit deutlichem Versatz aufliegt. Derartige Verluste können vom Entfernen feiner Leinenbänder herrühren, mit denen man die kräftigen Spalten zwischen den Bohlen überbrückte.

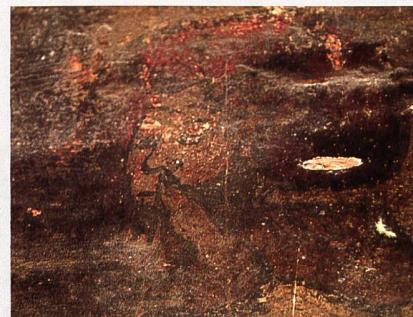
Abb. 9b. Schwer erkennbar, aber umso eindrücklicher: Die weit geöffneten Augen einer männlichen Figur vor kreisrunder, rötlicher Fläche.

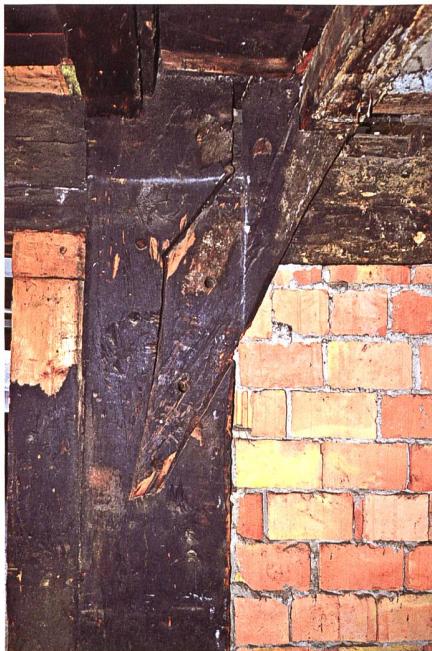
Abb. 7. Der nördliche Eckständer des Bohlenständerbaus wurde durch lange Kopfbänder mit schwabenschwanzförmigem Blatt versteift – beide Bauteile zeigen die an der Ständerkonstruktion bislang einzigen Abbundzeichen «v». Der im Bild rechts anschliessende Ankerbalken gehört ursprünglich nicht zur Konstruktion.

schwabenschwanzförmigem Blatt, deren Ausbuchtungen den Winkel zwischen Ständer und Rähm komplett füllten (Abb. 7, Abb. 8).

Auch die unterschiedliche Form der bestehenden Eckständer, insbesondere aber ihrer Kopfwinkelhölzer ist allgemein nicht allein gestalterischer Freiheit zu verdanken: In der Regel folgt ihre Ausformung konstruktiv-statischen Ansprüchen. Die Außenwand versteifende frühe Kopfbänder schließen mit ihrem Umriss den Winkel zwischen Ständer und Schwelle völlig aus, sind entsprechend breit ausgebildet und mehrfach gesichert;²⁵ für innen liegende Wände sind hingegen weniger kompakte Winkelversteifungen notwendig. Im Rückschluss könnten die zwei einsichtigen Ständer als Eckständer einer Außenwand (nördlicher Ständer) beziehungsweise Binnen- oder einer sonstigen untergeordneten Wand (westlicher Ständer) zu interpretieren sein, obwohl an beiden Ständern die vorhandenen Kopfbügen oder deren Blattassen unterstreichen, dass von diesen keine weiteren Wände abgingen (Abb. 7 und 8).

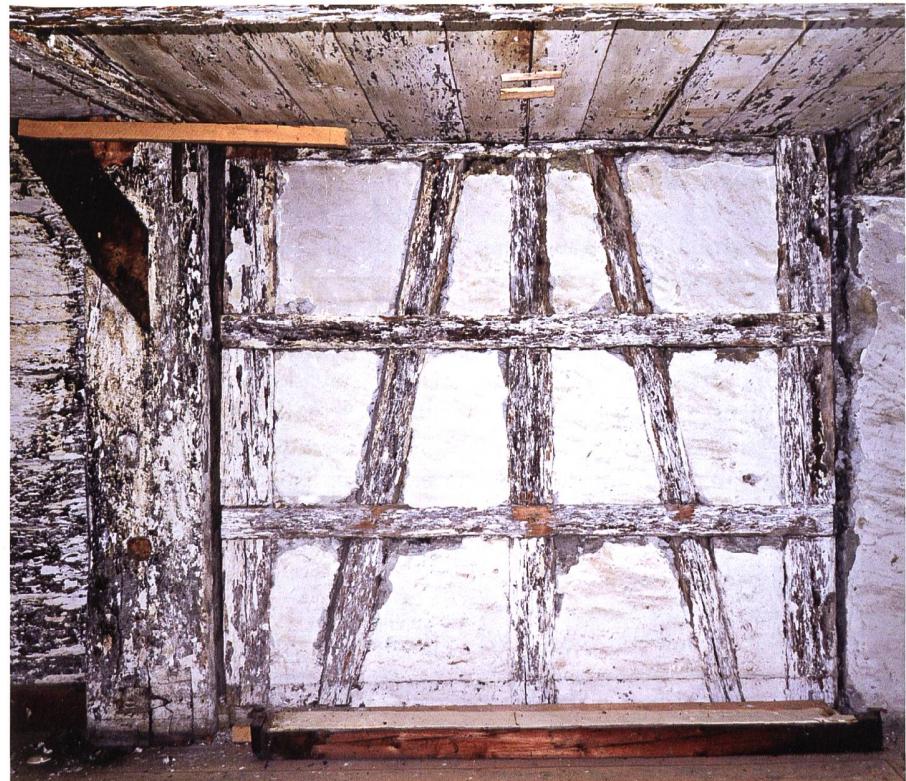
Abb. 8. Das Kopfband des westlichen Eckständers ist hoch angesetzt und gerade geführt; es unterscheidet sich damit erheblich vom nördlichen Eckständer. Die deutlich auf Abstand gesetzte Fachwerkwand entstand erst 1809 und führte auf einen damals neu geschaffenen Eingang zu (Bildrand rechts).

Erst 1807 wurde – dem Erdgeschoss entsprechend – der südwestliche Raum-bereich in Fachwerk unterteilt (Abb. 8, Abb. 12).²³

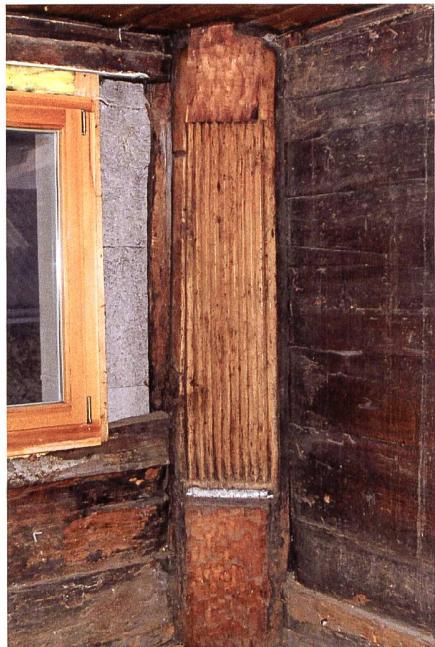
Abb. 10. Nord- und Südstände (im Bild) waren reich dekoriert; allerdings ist die Form des um 1339 erstellten Nordständern aufgrund des Brandschadens schwer ablesbar.

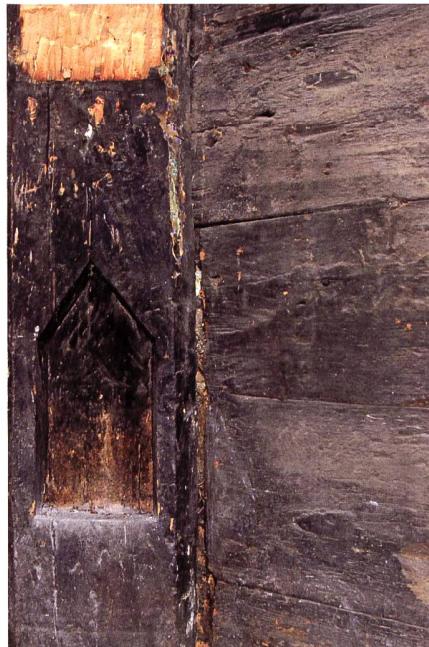
Abb. 11. Die sich diagonal gegenüberstehenden Ständer waren offenbar in gleicher Weise gestaltet: Ost- und Westständer waren schlicht abgeschrägt, der westliche (im Bild) durch eine Nische geöffnet.

Seine Eckständer sind – von innen aus betrachtet – in der typischen Weise des späten 14./frühen 15. Jahrhunderts abgeschrägt und in einem Fall durch eine dreieckig schliessende Nische gestaltet (Abb. 11). Zwei der Ständer wurden deutlich aufwendiger als Pilaster mit Sockel und in Zickzack geführter Front gearbeitet, von denen einer aufgrund eines Schwelbrandes stark beschädigt wurde (Abb. 10). Die vier insgesamt auffallend stark dimensionierten Eckständer (42 x 42 cm) aus Eiche und Pappel sicherten Kopfbänder unterschiedlicher Form und unterschiedlicher Ansatzhöhe; so verstärkten die westwärts orientierten Ständer gerade und kurze Kopfbänder, die ostwärts orientierten lang ausgezogene mit

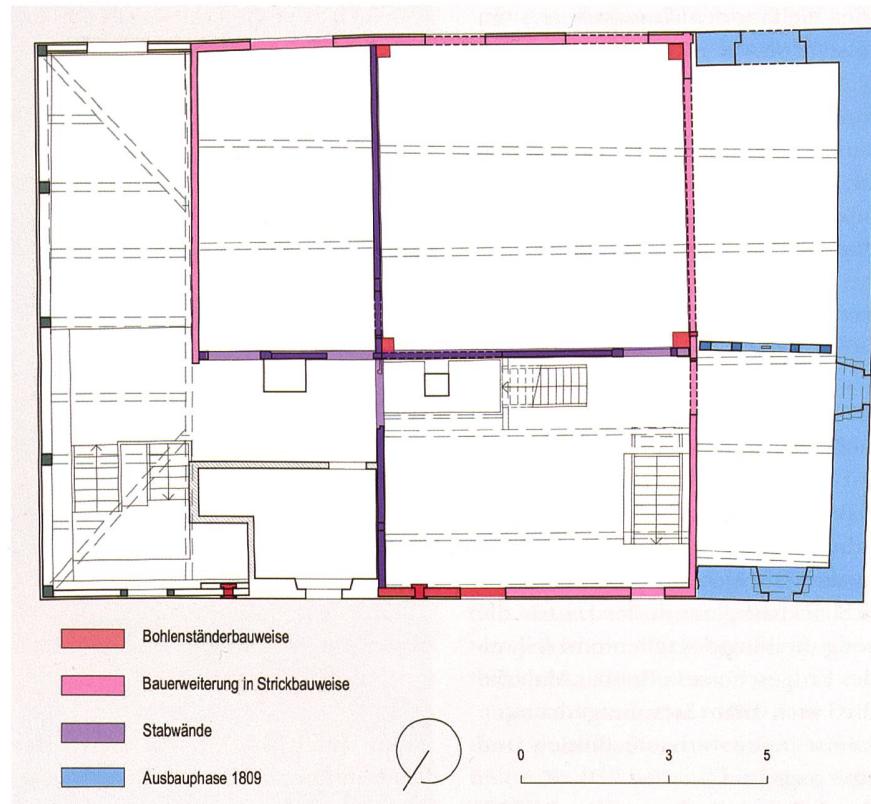
Abb. 12. Obergeschoss, schematische Darstellung seiner Baupartien, Zustand Frühjahr 2016. Plan Kunstdenkmälerinventarisierung 2016, Kantonale Denkmalpflege St.Gallen

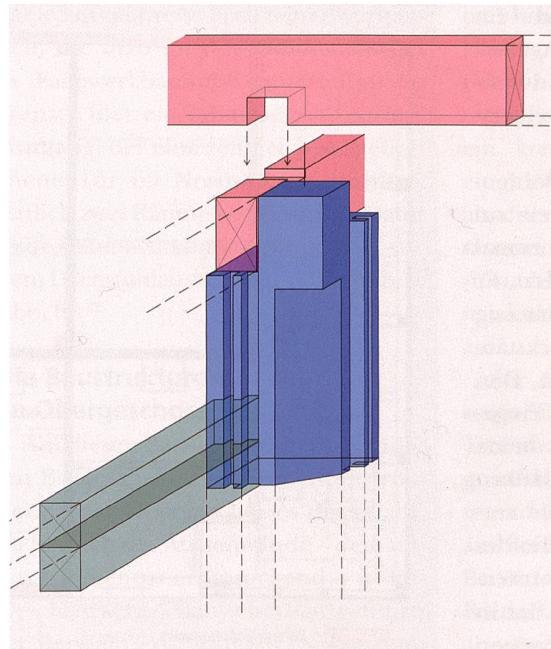
Abb. 13. Vereinfachte isometrische Darstellung des westlichen, in das Obergeschoss hineinragenden Eckständerstumpfes. Der heute abgearbeitete Ständerkopf (blau) ist unterhalb der Geschossdecke abgeschrägt und sass dem Obergeschossboden als Vollholz auf. Zu beiden Seiten nahmen zwei Fugen die ca. 20 bis 30 cm hohen Böhlen beziehungsweise Kanthölzer auf (grau). Diese Partien wurden beim historischen Umbau unterschiedlich abgesägt, um hier in Strickbauweise aufzubauen zu können (rot).

mel hineinragten, zu ungewöhnlichen Lösungen wie Abtreppungen und Einbuchtungen (Abb. 13, Abb. 14).

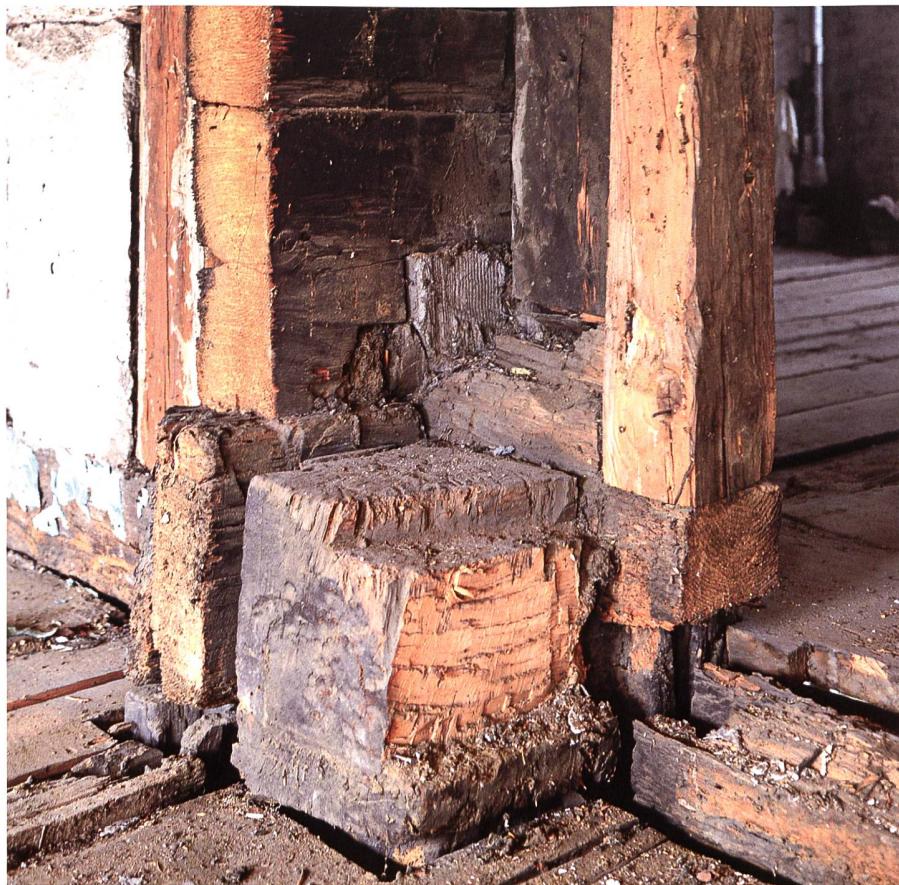
Abb. 14. Westlicher Eckständer im Obergeschoß, Zustand 2016. Unten sichtbar die Nuten des Eckständers des Bohlenständerbaus, auf den die neu bearbeiteten Strickbalken versetzt wurden. Da der hintere Teil des Eckständers noch höher erhalten blieb, trepte man die Strickbalken entsprechend ab.

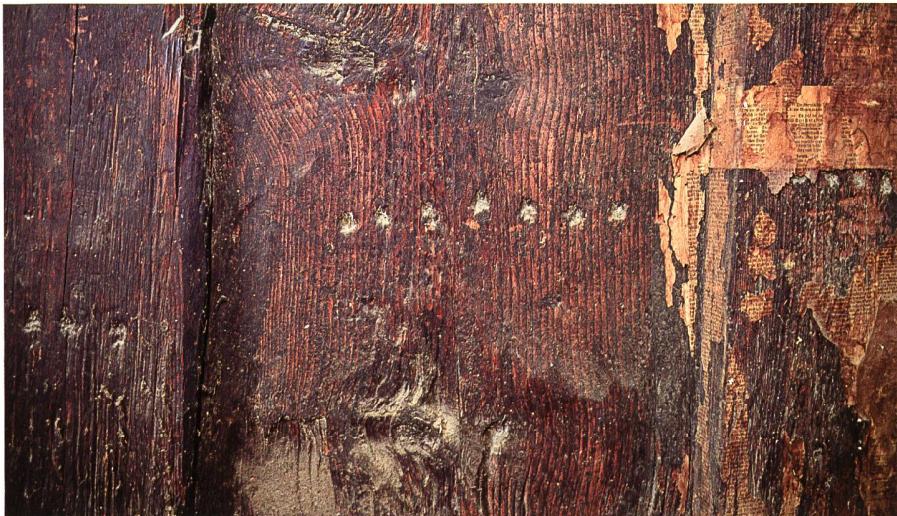
Abb. 15. Trennwand zwischen obergeschossiger Kammer und Nebenkammer. Die grob abgebeilte Stabwand zeigt zur Nebenstube hin eine feine Zählung durch Punkte; sie ist heute nicht mehr sichtbar. Foto Kunstdenkmälerinventarisation 2016, Kantonale Denkmalpflege St.Gallen

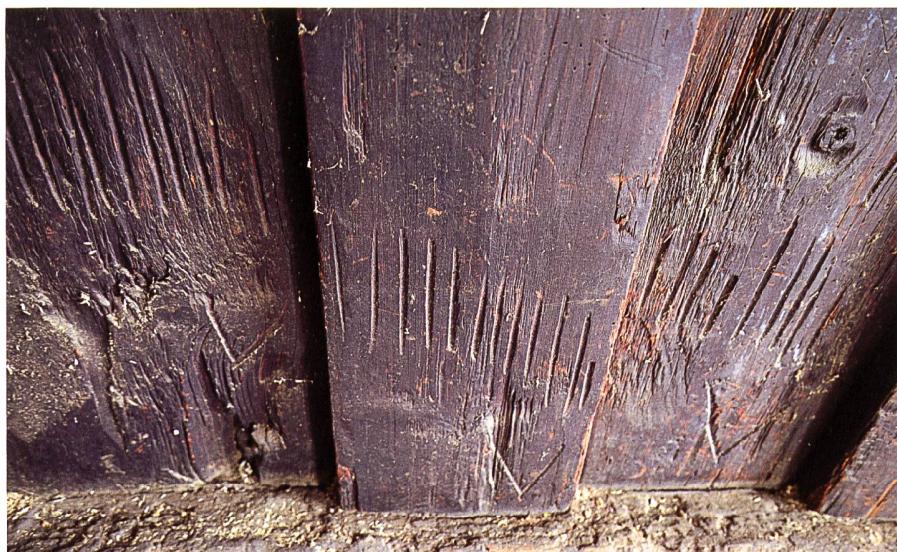
Abb. 16. Die gleiche Trennwand in ihrer Ansicht zur Kammer; sie zeigt eine grob eingearbeitete Strichzählung über dem Wandzeichen «V».

Zur Nebenkammer hin weisen die senkrecht versetzten Bohlen dieser Trennwand dezentre Zählungen auf, ins grüne Holz mit einem Messer geschnitten und weiss erhöhte Zählpunkte, die – am Boden vorbereitet – die Arbeit am Bau erleichtern sollten. Ab der fünften Bohle bricht die logische Zahlenfolge ab, die Bohlen wurden demnach nicht wie geplant versetzt (Abb. 15). Statt ihrer wurde zur Kammer hin eine neue, deutlich spätere Zahlenfolge eingearbeitet. Um diese in das zwischenzeitlich ausgetrocknete, offenbar sehr harte Holz einarbeiten zu können, wurde das schmale Hohleisen per Hammerschlag in das Holz eingetrieben; entsprechend grob wirkt diese einfache Strichzählung, ergänzt durch ein «V» als Wandbezeichnung (Abb. 16).

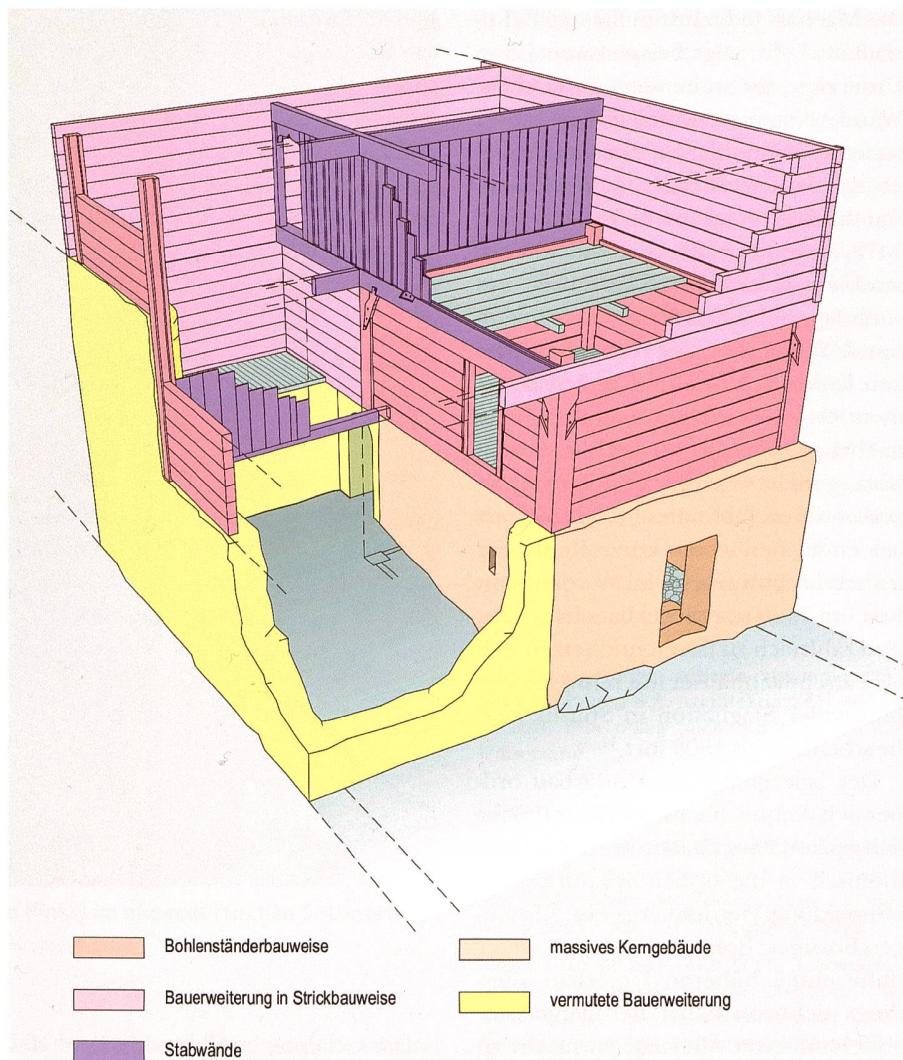
Abb. 17. Isometrie des Holzbaukomplexes im Zustand 2016. Die Farben entsprechen denjenigen der Grundrisse. Plan Kunstdenkmälerinventarisation 2016, Kantonale Denkmalpflege St.Gallen

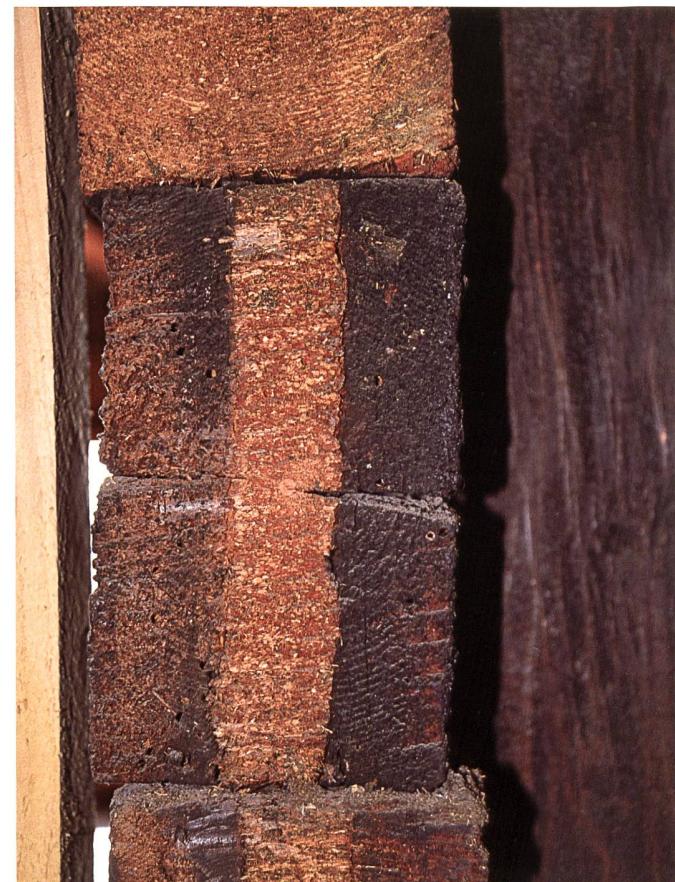
Abb. 18. Strickbalken im Obergeschoss: Die Schwärzung zieht sich noch andeutungshaft am Stummel des abgesagten Zapfens entlang.

Deutlich war der Prozess des Balkenumarbeitens an verrosten Bohlen des Obergeschosses ablesbar, wo man die Zapfen absägte, um gerade schliessende Kanthölzer zu erhalten: Die leicht erhabene Fläche der einstigen Zapfen sticht hell gegenüber den geschwärzten Seiten hervor (Abb. 18).

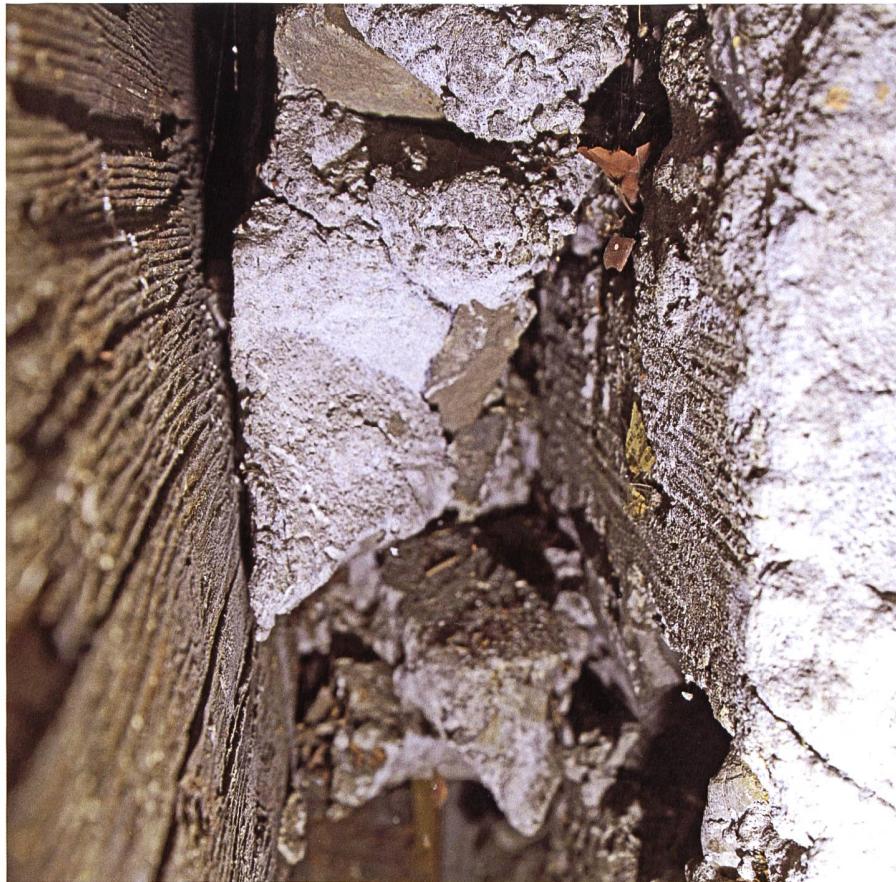
Abb. 19. Passgenauer Abdruck der Strickbalken (links) im ehemals frischen Setzmörtel (rechts). Foto Kunstdenkmälerinventarisation 2016, Kantonale Denkmalpflege St.Gallen

Die Abdrücke verdeutlichen also, dass man neben dem Holzbau in der heute bestehenden Mischbauweise eine Mauer errichtete, so dass beide Konstruktionen ihren passgenauen Abdruck im feuchten Setzmörtel des Erd- und Obergeschosses hinterliessen. Über einen im Mörtel inwendig eingebetteten 5 cm langen Ast war dieser
