Mitteilungen der Kommission für Abdichtungen des Schweizer. Wasserwirtschaftsverbandes

No. 6

Ergebnisse der Abdichtungsversuche mit Lehm in der Versuchsanlage „Manegg“.

Von W. Hugentobler, Ingenieur der Abdichtungskommission des Schweizerischen Wasserwirtschaftsverbandes.

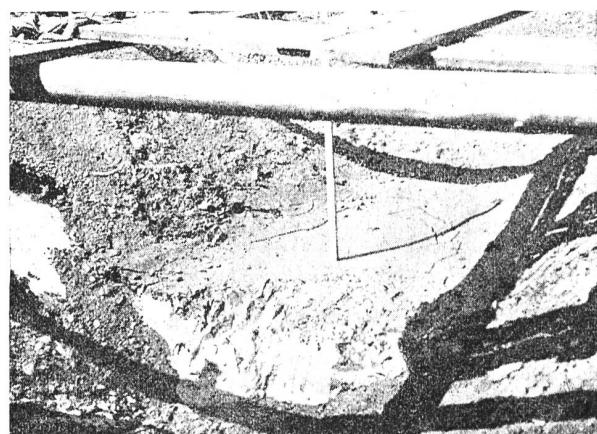
Abb. 3. Lehmschicht am Boden des offenen Bassins.

Vom 19. April bis zum 14. Mai 1921 wurden rund 2 m^3 Lehm eingeschwemmt. Bis zum 19. Mai hatte sich das Wasser im Bassin vollständig geklärt, der Lehmniederschlag war also vollzogen. Nach Öffnen des Auslaufschiebers zeigte sich aber, dass das Bassin noch keineswegs vollständig abgedichtet war, vielmehr konnte eine Wasserdurchlässigkeit von durchschnittlich 1 Liter pro Sekunde beobachtet werden. Am 25. Mai, nach erfolgter Entleerung des Bassins, wurden die Lehmdicken genau gemessen und es konnte festgestellt werden, dass sich der Lehm auf den Böschungen nur in einer Mächtigkeit von 1 bis 2 cm abgelagert hatte, während der Bassinboden einen Lehmbelag von 30 bis 50 cm Dicke aufwies. Dieser letztere besaß noch eine dickflüssige Konsistenz, während der Belag der oberen Böschungen, welcher beim langsamem Entleeren des Bassins früher ausgetrocknet war, schon Netzrisse aufwies und von der Sandunterlage abblätterte. Es zeigte sich, dass nach Bildung einer dünnen Lehmhaut auf den Sandböschungen auch bei fortgesetzter Lehmeinschwemmung die Dicke des Lehmbelages der Böschungen nicht mehr zunahm, sondern dass der Lehm hierauf gegen die tieferliegenden Teile des Bassins abrutschte und so die dicke Bodenschicht bildete. Abb. 2 und 3.)

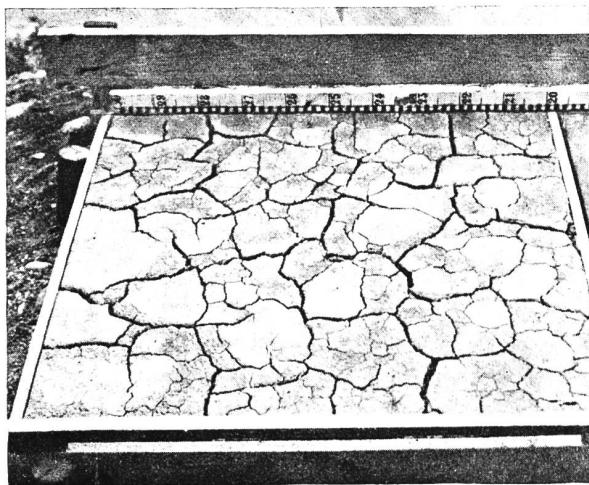
Abb. 6. Versuchsfeld 1, reiner gelber Lehm.

Sämtliche Versuchsmaterialien zeigten, der direkten Sonnenbestrahlung ausgesetzt, schon nach wenigen Stunden Rissbildung. Während nun die Risse bei Feld Nr. 1 und 3 anfänglich eine Tiefe von nur 3 bis 6 cm aufwiesen, trat in Feld Nr. 2 eine Rissbildung bis auf die Sandunterlage ein. Bei Feld Nr. 4 und Nr. 5 konnte an einzelnen Stellen ein vollständiges Zerreissen nachgewiesen werden, eine durchgehende Trennung in einzelne Stücke, wie bei Feld Nr. 2 trat dagegen nicht ein. (Abb. 6, 7, 8, 9 und 10.)

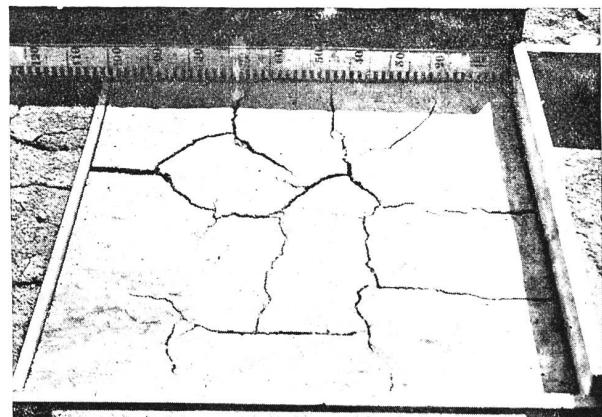
Abb. 9. Versuchsfeld 4. Sandhaltiger Lehm 1:1.

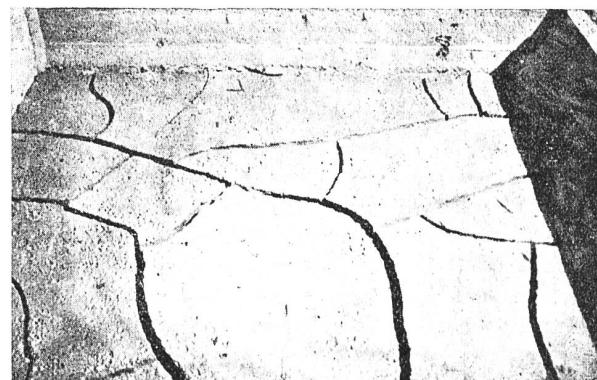
Abb. 11. Betontrog. Risse in noch feuchtem Lehm.

Am 2. Juni reichten die Risse an einzelnen Stellen bis auf die Sandunterlage. Am 8. Juni zeigte sich bereits eine ausgesprochene Zerstückelung der Lehmschicht in einzelne von einander vollständig getrennte Teile. (Abb. 11) Von jetzt an nahm die Erhärtung und Austrocknung der einzelnen Lehmstücke schnell zu. Die Fugen vergrösserten sich bis auf 12 cm Breite, die Dicke der Lehmschicht betrug noch 8,5 cm. Am 29. Juni konnten die steinhart gewordenen Lehmstücke von der Sandunterlage abgehoben und ihre Struktur genau untersucht werden. (Abb. 12). Die untersten 5 mm waren von sandiger Beschaffenheit, dann folgten 25 mm reiner Lehm, dann wieder 5 mm sandiger und zu oberst nochmals 30 mm reiner Lehm. Die beiden sandhaltigen Schichten entsprachen jeweilen den untersten Ablagerungen der beiden zeitlich getrennten Einschwemmungen. Die schwereren sandigen Bestandteile des eingeschwemmten Lehmes lagerten sich zu unterst ab, bei der zweiten Einschwemmung unmittelbar über dem durch die erste Einschwemmung gebildeten Lehm niederschlag. Beim Austrocknen der Lehmstücke folgte dann ein Auseinanderklaffen des Lehmes in diesen Schichtfugen, wie aus Abb. 12 deutlich ersichtlich ist.

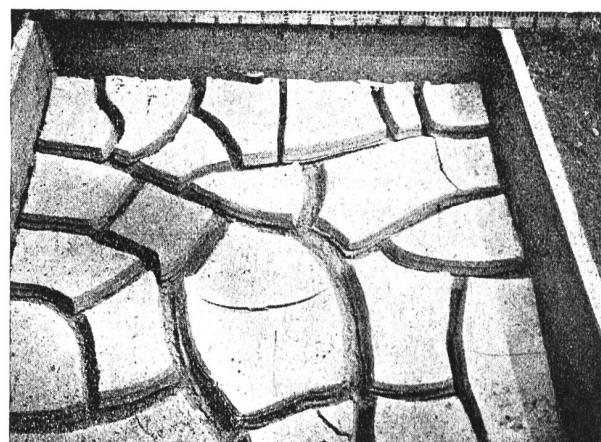
Abb. 12. Betontrog. Vollständig ausgetrockneter Lehm.
