Die Eisverhältnisse bei den Kraftwerken an Aare und Rhein vom Bielersee abwärts bis Basel im Februar/März 1929 (Fortsetzung) — Schleusen ohne Umläufe (Schluß) — Fragen der schweizerischen Energiewirtschaft — Der gegenwärtige Stand der Oberrheinfrage Basel-Bodensee — Die Kraftwerke Oberhasli — Das Kraftwerk Kembs — Die Telefonanlage des Kraftwerkes Ryburg-Schwörstadt — Ausfuhr elektrischer Energie — Schweizerischer Wasserwirtschaftsverband — Schiffahrt und Kanalbauten — Wasserkraftausnutzung — Elektrizitätswirtschaft — Wärmewirtschaft — Literatur — Kohlen- und Oelpreise — Anwendungen der Elektrizität: Sachliche Ueberlegungen über elektrische und Gasküche — Versuchskochen mit Gasküche und elektrischer Küche in der Haushaltungsschule in Biberist — Vergleichskochen von Gas und Elektrizität — Die Gasfernversorgung von Degersheim.

Die Eisverhältnisse bei den Kraftwerken an Aare und Rhein vom Bielersee abwärts bis Basel im Februar/März 1929.

Von dipl. Ing. A. Harry, Zürich.

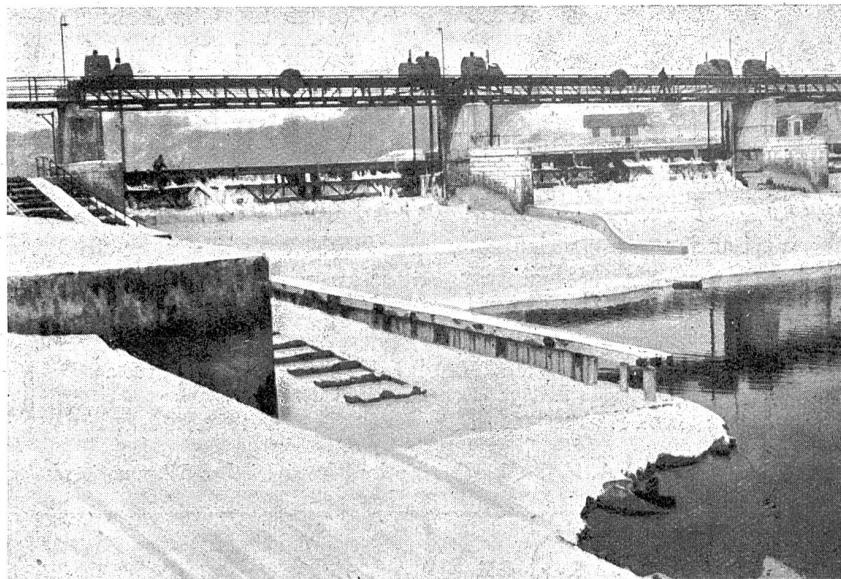
Abb. 22. Elektrizitätswerk der Stadt Aarau.
Freimachen der Stauwehrsleusen von Eis. Grundwasser unterhalb der Schleuse + 5 Grad C.

Ein schwieriges Problem bildet die Frage, wie das Festfrieren der Wehrschützen zu verhindern ist, um ständig betriebsbereite Schützen zu haben. Es wäre zu prüfen, ob vielleicht mit elektrischen Heizwiderständen, welche vor den Schützen abgesenkt würden, das dort meistens ruhige Wasser

über dem Gefrierpunkt gehalten werden könnte. Auch Polster, die auf der Unterwasserseite in die obere Schütze eingebaut würden, könnten eventuell ein allzurasches und starkes Abkühlen der wasserseitigen Schützenfläche verhindern.

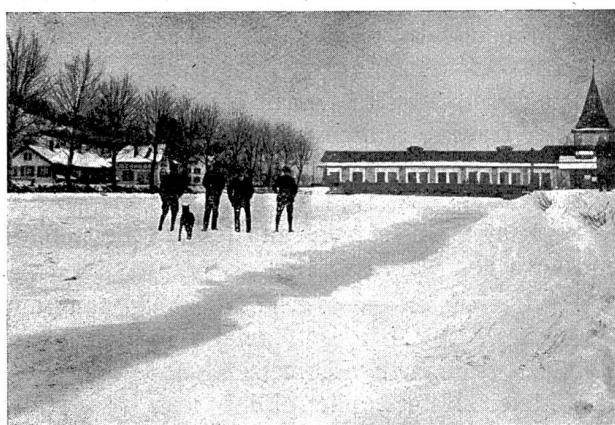
Abb. 23. Elektrizitätswerk der Stadt Aarau. Oberwasserkanal II. 15. Februar 1929.

Das Stauwehr des E. W. der Stadt Aarau staut die Aare bis in das Unterwasser des E. W. Olten-Gösgen. Im Bereich des Staues bildete sich eine feste Eisdecke bis zur Brücke Schönenwerd. Oberhalb war die Aare bis Zentrale Gösgen eisfrei. Unterhalb der Wehr war die Aare auf eine Länge von ca. 100 m eisfrei, infolge des unter und seitlich dem Wehr hervortretenden Grundwassers, welches eine Temperatur von immer noch + 5 ° C. aufwies. (Abb. 22); von da an war die Aare bis zum Unterwasserauslauf in Aarau überfroren. Am 10. und 11. Februar kam auf den Kanälen ziemlich viel Treib- und Grundeis an, das zerkleinert und durch die Turbinen durchgelassen, oder durch den Abweisbalken nach dem Ueberlauf gedrängt und dort abgelassen wurde. In der Nacht vom 11. auf den 12. Februar bildeten sich dann auf den beiden Kanälen von den Abwehrbalken aufwärts Eisdecken, die innert zwei Tagen bis fast zum Stauwehr (ca. 2 km) hinaufreichten (Abb. 23).

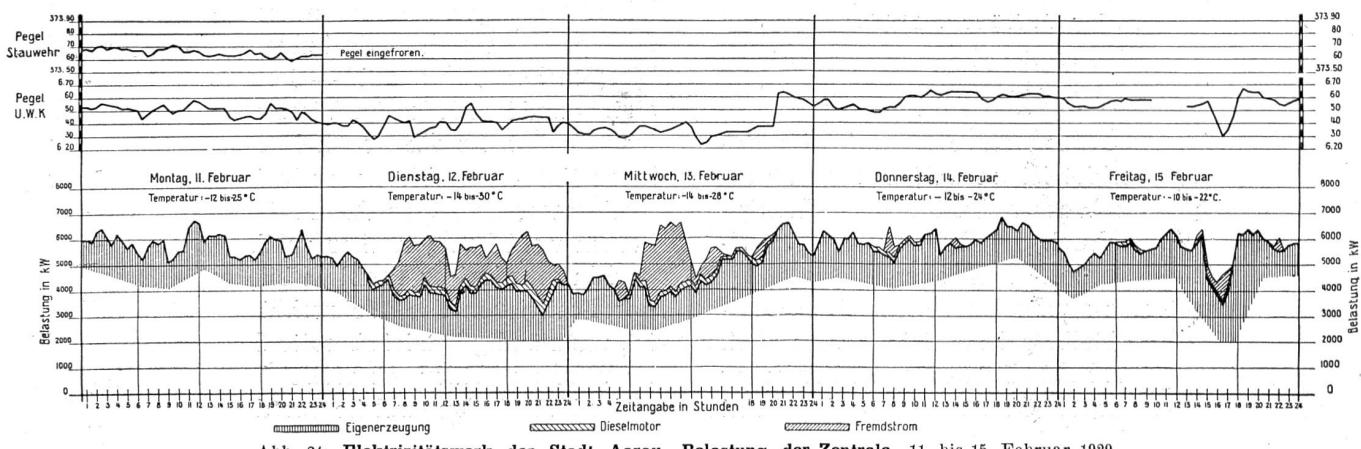
Abb. 24. Elektrizitätswerk der Stadt Aarau. Belastung der Zentrale. 11. bis 15. Februar 1929.

Am 12. Februar um 5 Uhr nahm der Wasserzufluß rasch ab, der Oberwasserspiegel mußte unter allen Umständen gehalten werden, um ein Brechen der Eisdecke zu vermeiden. Die Leistung des Werkes ging von 6000 kW um 50 % auf 3200 bis 4000 kW zurück. (Abb. 24.) Das Fehlende mußte von einem anderen Werk bezogen werden. Dieser Zustand dauerte bis 13. Februar 15 Uhr.

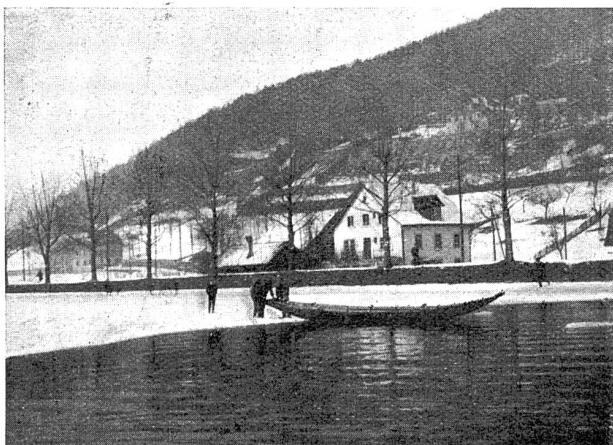
Abb. 25. Das Eis wird durch den Druck des Schiffes abgesprengt.

30 cm dick und mußte eingesägt werden. Weiter oben verdünnten sich die Eisschichten auf 25, 20, 15 und 10 cm, die ohne Einsägen mit Schiffen abgedrückt (Abb. 25) und den Abwehrbalken entlang in den Ueberlauf befördert werden konnten. (Abb. 26.) Bis Montag Mittag waren beide Kanäle abgedeckt. Die großen Eismassen, die sich in der

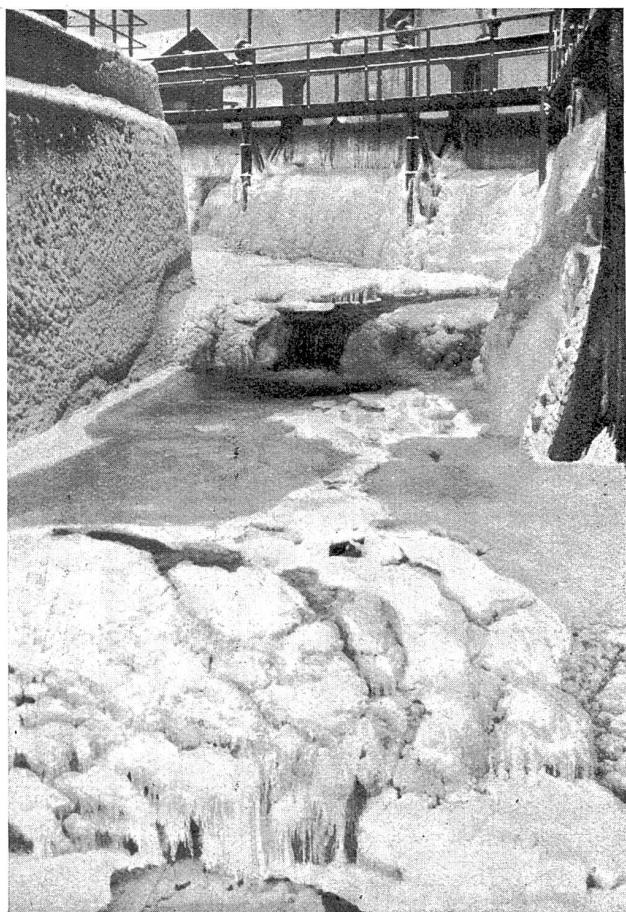
Abb. 27. Elektrizitätswerk der Stadt Aarau. Ueberlauf von Kanal I.

Aare vor den Kanaleinläufen angesammelt und teilweise aufgetürmt hatten, kamen gar nicht in die Kanäle, oder nur in geringem Maße und bewegten sich ohne weiteres den Ueberläufen zu. (Abb. 27).

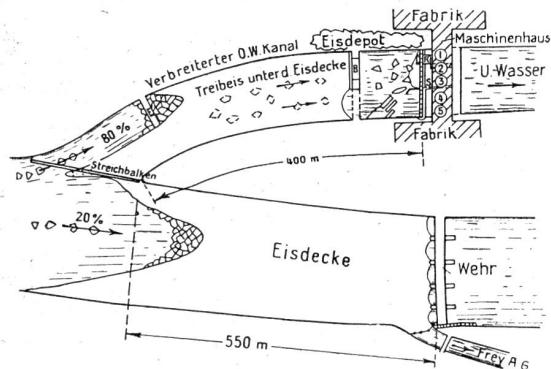
Abb. 28. Kraftwerk Rüchlig. Schematischer Grundriss. Zustand 18. Februar 1929.

Der schematische Grundriß (Abb. 28) gibt einen Begriff von den Verhältnissen an einem typischen Tag, dem 28. Februar 1929, bei einer Temperatur von -14° Celsius.

Die Aare war vom Stauwehr bis Kanaleinlauf auf ca. 550 m Länge zugefroren. Diese Länge entspricht bei $Q = 100 \text{ m}^3/\text{sec}$ der errechneten

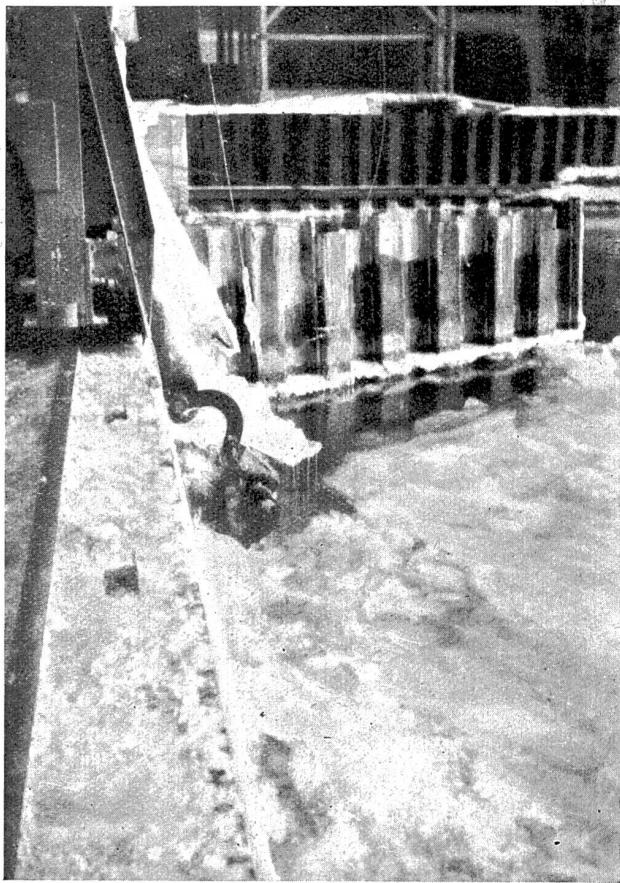
Abb. 29. Kraftwerk Rüchlig. Rechenputzmaschine vor Turbine 2. 18. Februar 1929.

Treibis freigehalten werden. Vor den Turbinen 1 bis 3 legte sich das Treibeis an den Rechen und wurde mit der Rechenputzmaschine R herausgezogen (Abb. 29). Zeitweise mußte der eintauchende Charriot der Maschine mit Lötlampe und durch Abklopfen vom Eis gereinigt werden. Der Rechenspülkanal S längs des Rechens und zwischen Turbinen 3 und 4 war noch unvollendet und außer Betrieb.

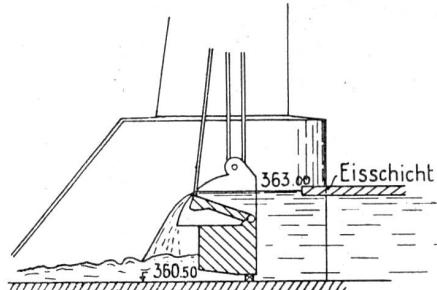
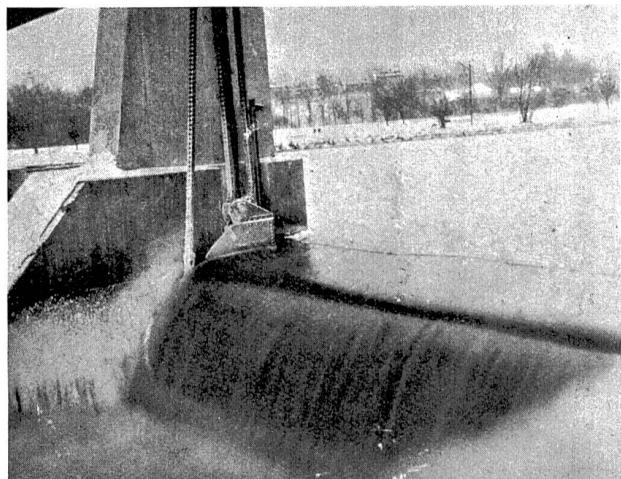
Abb. 30. Kraftwerk Rüchlig. Stauwehr, Öffnung 1 links, von unten. (Der Ueberfall entsteht periodisch durch die Schwankungen der oberliegenden Werke.)

Abb. 31. Kraftwerk Rüchlig. Stauwehr, Öffnung 1 links, von unten gesehen. Wassermenge in der Aare = $100 \text{ m}^3/\text{sec}$. Der Ueberfall entsteht periodisch durch die Schwankungen, verursacht durch die oben liegenden Werke. 18. Februar 1929.

Sehr störend machten sich bei diesem Werk die Wasserstandsschwankungen, verursacht durch die obenliegenden Werke, bemerkbar (Abb. 30 und 31). In den Tagen vom 4./5. März betrugten die täglichen Schwankungen bis $\pm 20 \text{ m}^3/\text{sec}$ und die nutzbare Wassermenge bei einem Mittel von $110 \text{ m}^3/\text{sec} = 90\text{--}130 \text{ m}^3/\text{sec}$.

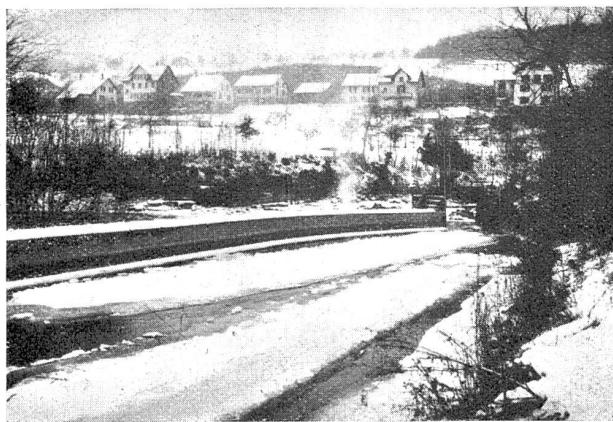
Abb. 32. Elektrizitätswerk der Stadt Brugg. Im Kanal schwimmende Eisplatten.

Die im Kanal schwimmenden Platten (Abb. 32) wurden von einem provisorisch erstellten schwimmenden Steg aus unterteilt und durch einen Seitenauslaß aus dem Kanal entfernt (Abb. 33). Diese Platten hatten einen großen Umfang, sie haben sich weiter oben vom Ufer der Aare abgelöst infolge des wechselnden Wasserstandes. Der Rechen bei der Zentrale wurde vermittelst Kratzern von Grundeis und Treibeis frei gehalten (Abb. 34).

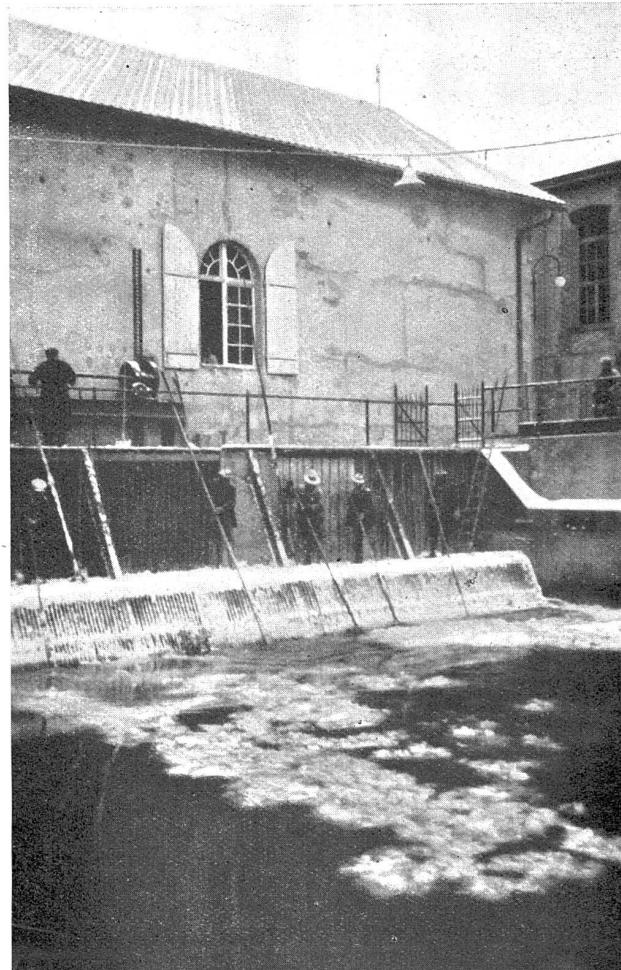
Abb. 34. Elektrizitätswerk der Stadt Brugg. Freihalten des Rechens von Treibeis und Grundeis.

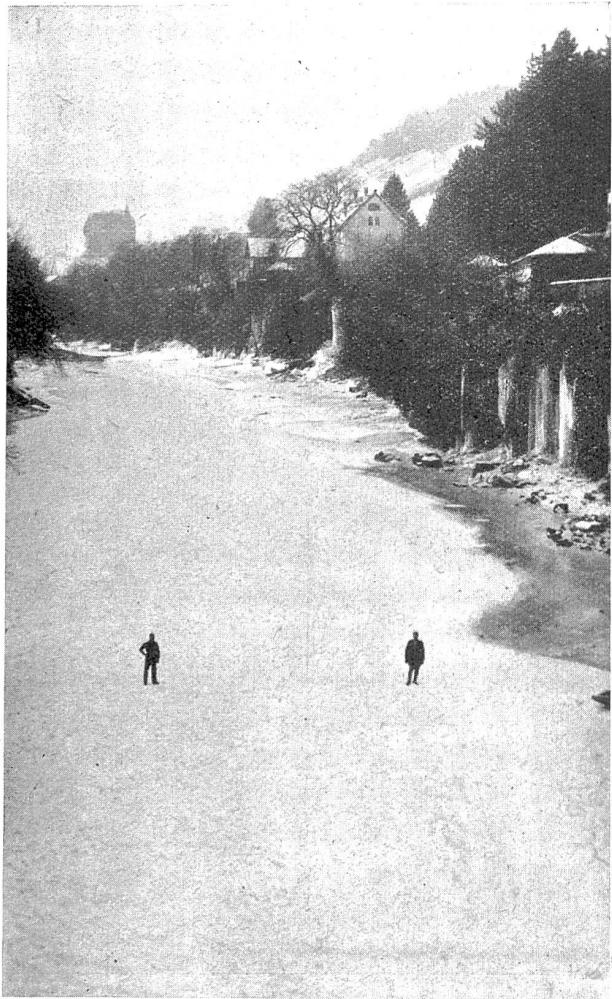
Abb. 35. Elektrizitätswerk der Stadt Brugg. Die zugefrorene Aare unterhalb des Elektrizitätswerkes.

Unterhalb des Elektrizitätswerkes war die Aare vollständig zugefroren (Abb. 35).

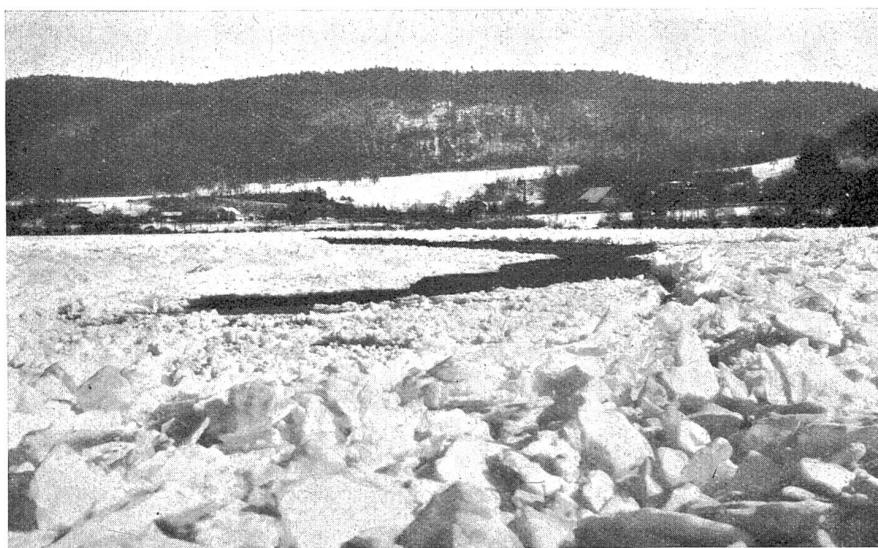
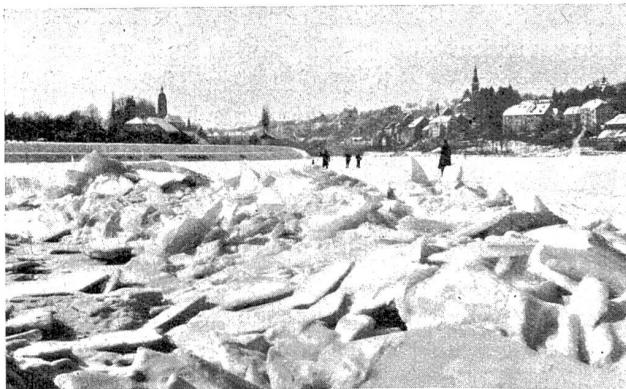
Abb. 36. Kraftwerk Laufenburg. Packeis im Staugebiet, 3,6 km oberhalb des Werkes. Februar 1929.

Abb. 37. Kraftwerk Laufenburg. Grenze des Packeises im Staugebiet, 1,8 km oberhalb des Werkes. Februar 1929.

Das Staugebiet war weit aufwärts mit einer geschlossenen Eisdecke überzogen. Bis 1,8 km oberhalb des Stauwehres reichte eine Zone von Packeis (Abb. 36 und 37); hier begann die geschlossene Eisdecke von 15 bis 20 cm Dicke, die sich bis zum Kraftwerk hinab zog (Abb. 38). Zur Verhinderung eines eventuell vorhandenen Eisschubes gegen die Schützen wurden in der Eisdecke vor den Schützen zirka 50 cm breite Schlitze eingehauen (Abb. 39 und 40). Die Schlitze blieben offen, so daß offenbar kein Eisschub vorhanden war.

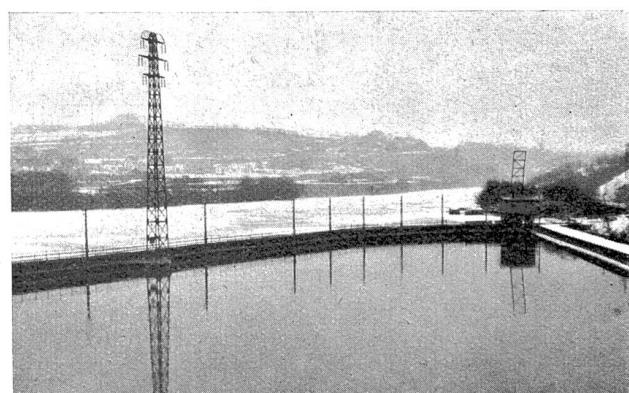
Abb. 38. Kraftwerk Laufenburg. Blick vom Werk ins Oberwasser Februar 1929.

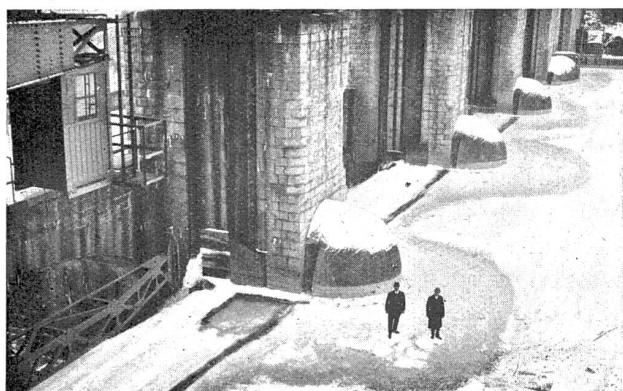
Abb. 39. Kraftwerk Laufenburg. Blick vom Oberwasser gegen das Wehr. Februar 1929.

Abb. 40. Kraftwerk Laufenburg. Blick vom Unterwasser gegen die Schützen 3 und 4 am Stauwehr. Februar 1929.

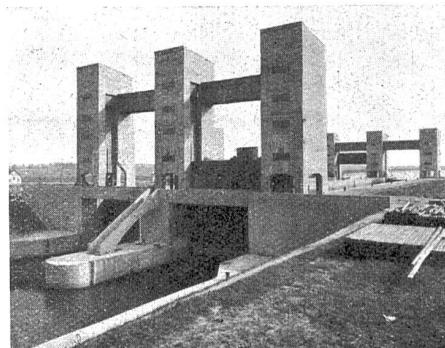
Abb. 14.

Auf Grund der vorstehend beschriebenen Versuche wurde die Doppelschleuse Ladenburg des Neckarkanals erstellt.²⁾ Die beiden Kammern der Doppelschleuse, von der Abb. 14 ein Gesamtbild gibt, haben je eine nutzbare Länge von 110 m und eine nutzbare Breite von 12 m; die größte Gefällshöhe beträgt 10 m. Die Mittelmauer der beiden nebeneinander liegenden Schleusen konnte mit einer Stärke von nur 5,50 m ausgeführt werden (Abb. 15). Beide Schleusenkammern stehen durch einen abschließbaren Kanal in der Mittelmauer zwischen den Vorkammern miteinander in Verbindung, so daß die Schleusen gegenseitig als Sparkammern benutzt werden können. Die Tore an den Oberhäuptern wie auch an den Unter-
