Artikel: Flusskorrekturen und Wildbachverbauungen im Kanton Glarus
[Schluss]

Flusskorrekturen und Wildbachverbauungen im Kanton Glarus

Referat von Kantonsing. Blumer, Glarus, an der Versammlung des Linth-Limmattverbandes vom 23. März 1935 in Glarus.

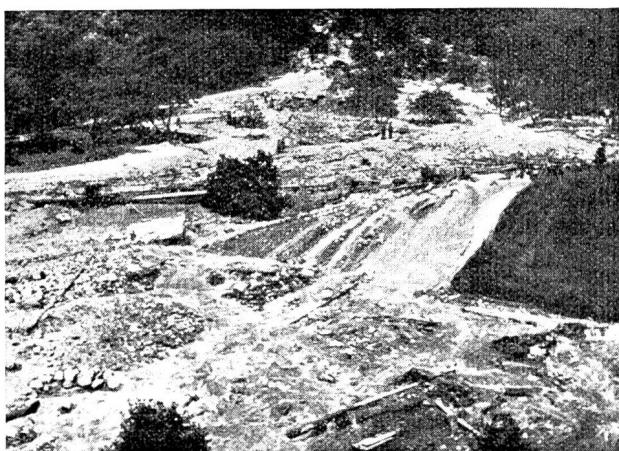
Abb. 68. Kaltbach bei Ennenda vor der Verbauung.

Aus eigenartigen Ursachen musste im Jahre 1911 der südlich der Gemeinde Ennenda vom Schilt herkommende Kaltbach verbaut werden.

Am 15. Juni 1910 lag in den höhern Berglagen noch viel Schnee. Das war auch auf der 1771 m hoch gelegenen Alp Beglingen, einer von Trümmern eines Bergsturzes von der Südwand des Schilt begrenzten, langgestreckten Mulde, der Fall. Dahin floss in der kritischen Zeit das Niederschlagswasser höher gelegener Einzugsgebiete, und hier bildete sich infolge der Schneeverhältnisse nach und nach ein grösserer See, dessen Wasser mit zunehmendem Wasserdruck sich schliesslich durch die vielen und undichten Stellen im Boden in das Bergsturzmaterial hineinzupressen vermochte, bis nach Ueberwindung der inneren Widerstände der gewaltsame Durchbruch in direkt westlicher Richtung erfolgte und das Becken sich entleeren konnte. Demgemäß war der Kaltbachausbruch gewissermassen ein momentaner; mit der Entleerung des Beckens hörte auch die katastrophale Wirkung auf und sofern die beschriebenen ausserordentlichen Bedingungen und Verhältnisse sich nicht wieder einstellen, werden auch keine weitern derartigen Bachausbrüche mehr zu gewärtigen sein. Trotzdem zwangen die gewaltsam veränderten Verhältnisse zur Durchführung einfacher Verbauungen. An eine Sicherung des Oberlaufes war der hohen Kosten wegen nicht zu denken. Es erschien dies aber auch nicht notwendig, und so beschränkte man sich darauf, an der Stelle, wo der Kaltbach das Wiesengelände am Fuss der Steilhalde erreicht, aus dem Ueberführungsmaterial einen grossen Ablagerungsplatz her-

zustellen, der den doppelten Zweck hat, bei einem eventuell später nochmals sich ereignenden Murgang das Geschiebe aufzunehmen und es vom Wasser zu trennen. Von hier an führt ein gemauertes Rinnsal der Linth zu. Der Ablagerungsplatz hat eine Länge von 150 m und eine mittlere Breite von 45 m.

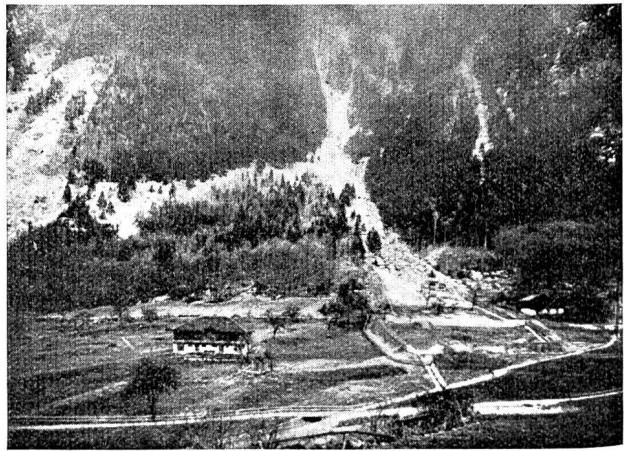
Abb. 69. Kaltbach bei Ennenda nach der Verbauung.

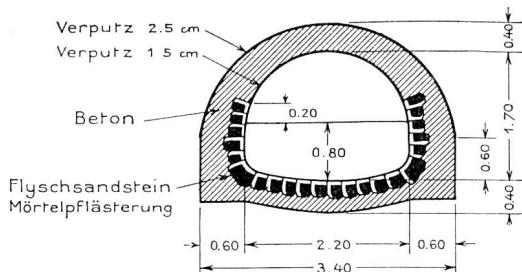
Abb. 70 Verbauung der Rüfiruns bei Hätingen. Stollenquerschnitt Maßstab 1:200.

Der Stollenbau unter dem Ablagerungsplatz.

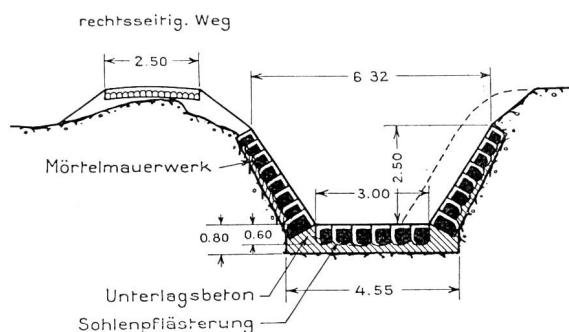
Abb. 71 Verbauung der Rüfiruns bei Hätingen. Normalprofil der Schale. Maßstab 1:200.

Der Schalenbau zwischen «Auszug» und der «Au».

Die Verbauung im «Auszug» hat den Zweck, die Seitenhänge und Sohle gegen Abschwemmung zu konsolidieren, sowie grosses Geschiebe aufzuhalten, damit es nicht in die Schale gelangen und diese eventuell beschädigen kann. Der Schalenbau dient speziell zur Sicherung der Ortschaften Hätingen und Diesbach, sowie des auf den Schuttkegel der Rüfiruns gelegenen Grundbesitzes. Er vermittelt ferner die Abfuhr der Mur- und Runsgänge in den Ablagerungsplatz. Dem Ablagerungsplatz in der «Au» im Gesamtmaß von 22 000 m² kommt die Aufgabe zu, die Mur- und Runsgänge vom Linthbett fernzuhalten. Über den Ablagerungsplatz führt in Fortsetzung der Schale ein kleines aus Holz erstelltes Gerinne bis in die Linth. Es kommt diesem die Aufgabe zu, das normalerweise abfließende Runswasser und Geschiebe dem Hauptfluss zuzuleiten, damit der Ablagerungsplatz vornehmlich für die grossen Runsvorstösse aufnahmefähig bleibt. Stellen sich solche Murgänge ein, dann wird das erwähnte Gerinne oder Holzbett sofort verstopft, und das Runsmaterial kann sich frei auf dem Platz verteilen. So konnte auch der für die Herstellung des letzteren benötigte Wiesboden möglichst lange nutz-

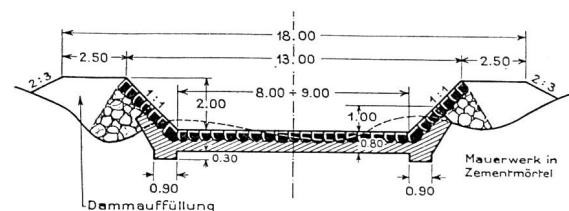
Abb. 73 Mühlebachverbauung Engi. Normalprofil. Maßstab 1:300.

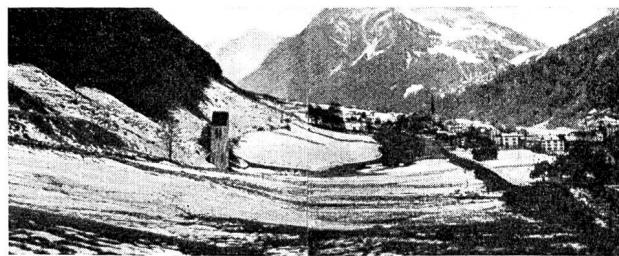
Abb. 74 Bergsturzgebiet bei Linthal (Kilchenstock) 7. November 1932.

Ein Naturereignis ganz besonderer Art sind die Massenbewegungen am Kilchenstock bei Linthal. Ein erstes Gutachten vom 27. November 1926 an den Gemeinderat Linthal leitete eine Periode schwerster Aufgaben für die Behörden und Schrecknisse für die Dorfbevölkerung ein, bis am 16. November 1932 in einem Gutachten an den Regierungsrat des Kantons Glarus die begründete Hoffnung ausgesprochen wurde, dass Linthal nun nicht mehr von einem Bergsturz erreicht werde. Seither haben sich die Verhältnisse im spezifischen Anbruchgebiet weiterhin derart gestaltet, dass man den Fall eines eigentlichen Bergsturzes als ausgeschlossen betrachten darf.

Was war die Massenbewegung in der Westflanke des Kilchenstocks zwischen 1500 und 1700 m Meereshöhe? Es war eine Rutschung und zwar

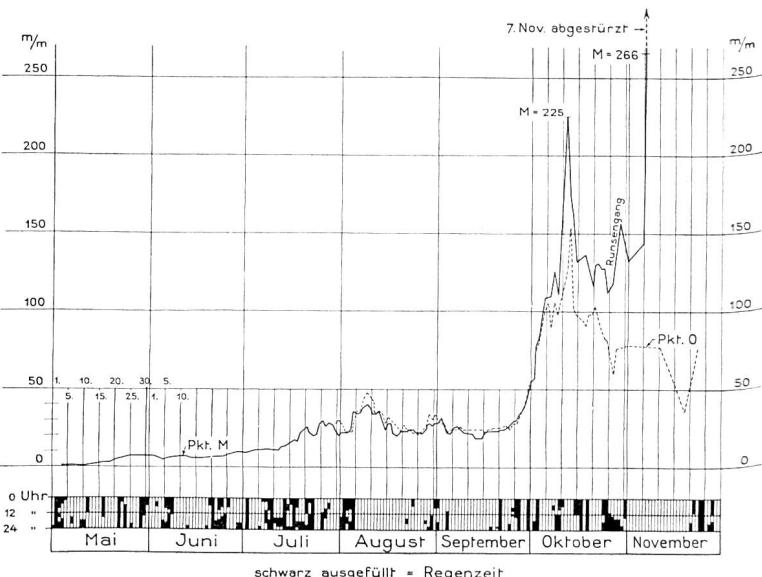
Abb. 75 Horizontale Bewegung der Punkte O und M auf dem Kilchenstock im Jahre 1932.

Eine ausgesprochene Charakteristik dieser Rutschung ist die *Beschleunigung der Massenbewegung* als Folge der Niederschlagsmengen. Es ist festgestellt worden, dass die Bewegungen fast gesetzmässig mit den Niederschlagsmengen zu oder abnehmen, um jeweilen in den Wintermonaten ganz zum Stillstand zu kommen. Diese Tatsache begründet die Folgerung, dass die Rutschung nicht tiefgründig war und als Basis keine einheitliche Rutschfläche hatte.
