Zeitschrift:	Wasser- und Energiewirtschaft = Cours d'eau et énergie
Herausgeber:	Schweizerischer Wasserwirtschaftsverband
Band:	30 (1938)
Heft:	7-8
 Artikel:	Baugrunduntersuchungen und erdbauliche Erfahrungen beim Bau des Etzelwerkes
Autor:	Hürzeler, H.
DOI:	https://doi.org/10.5169/seals-922169

Baugrunduntersuchungen und erdbauliche Erfahrungen beim Bau des Etzelwerkes

Von Dipl.-Ing. H. Hürzeler, Pfäffikon (Schwyz)

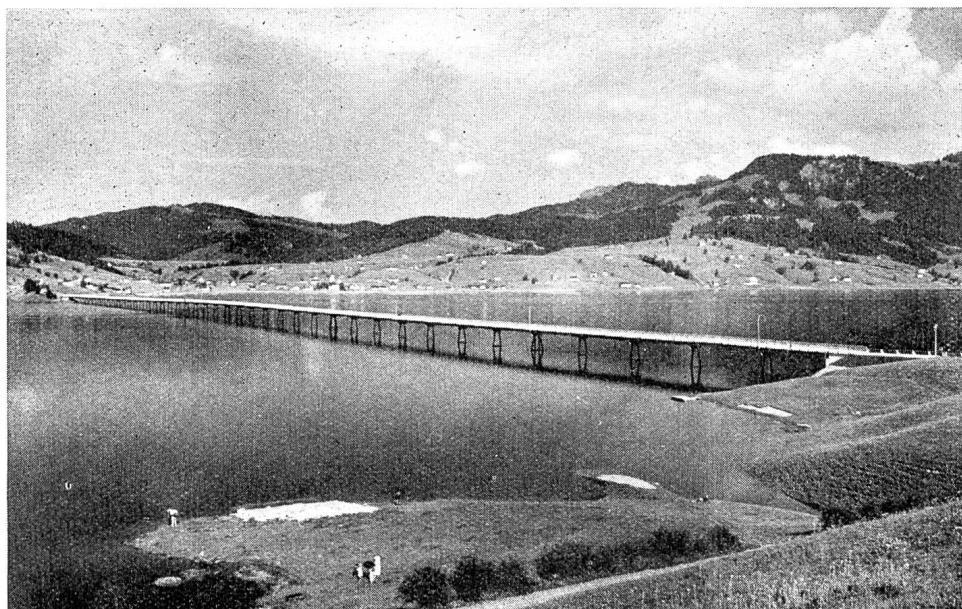
Abb. 66 Willerzeller Viadukt.
Aufnahme bei Staumote 890

Abb. 66 zeigt eine Aufnahme des Willerzeller Viaduktes bei Seestand 890, d. h. 2,60 m unter Normalstau.

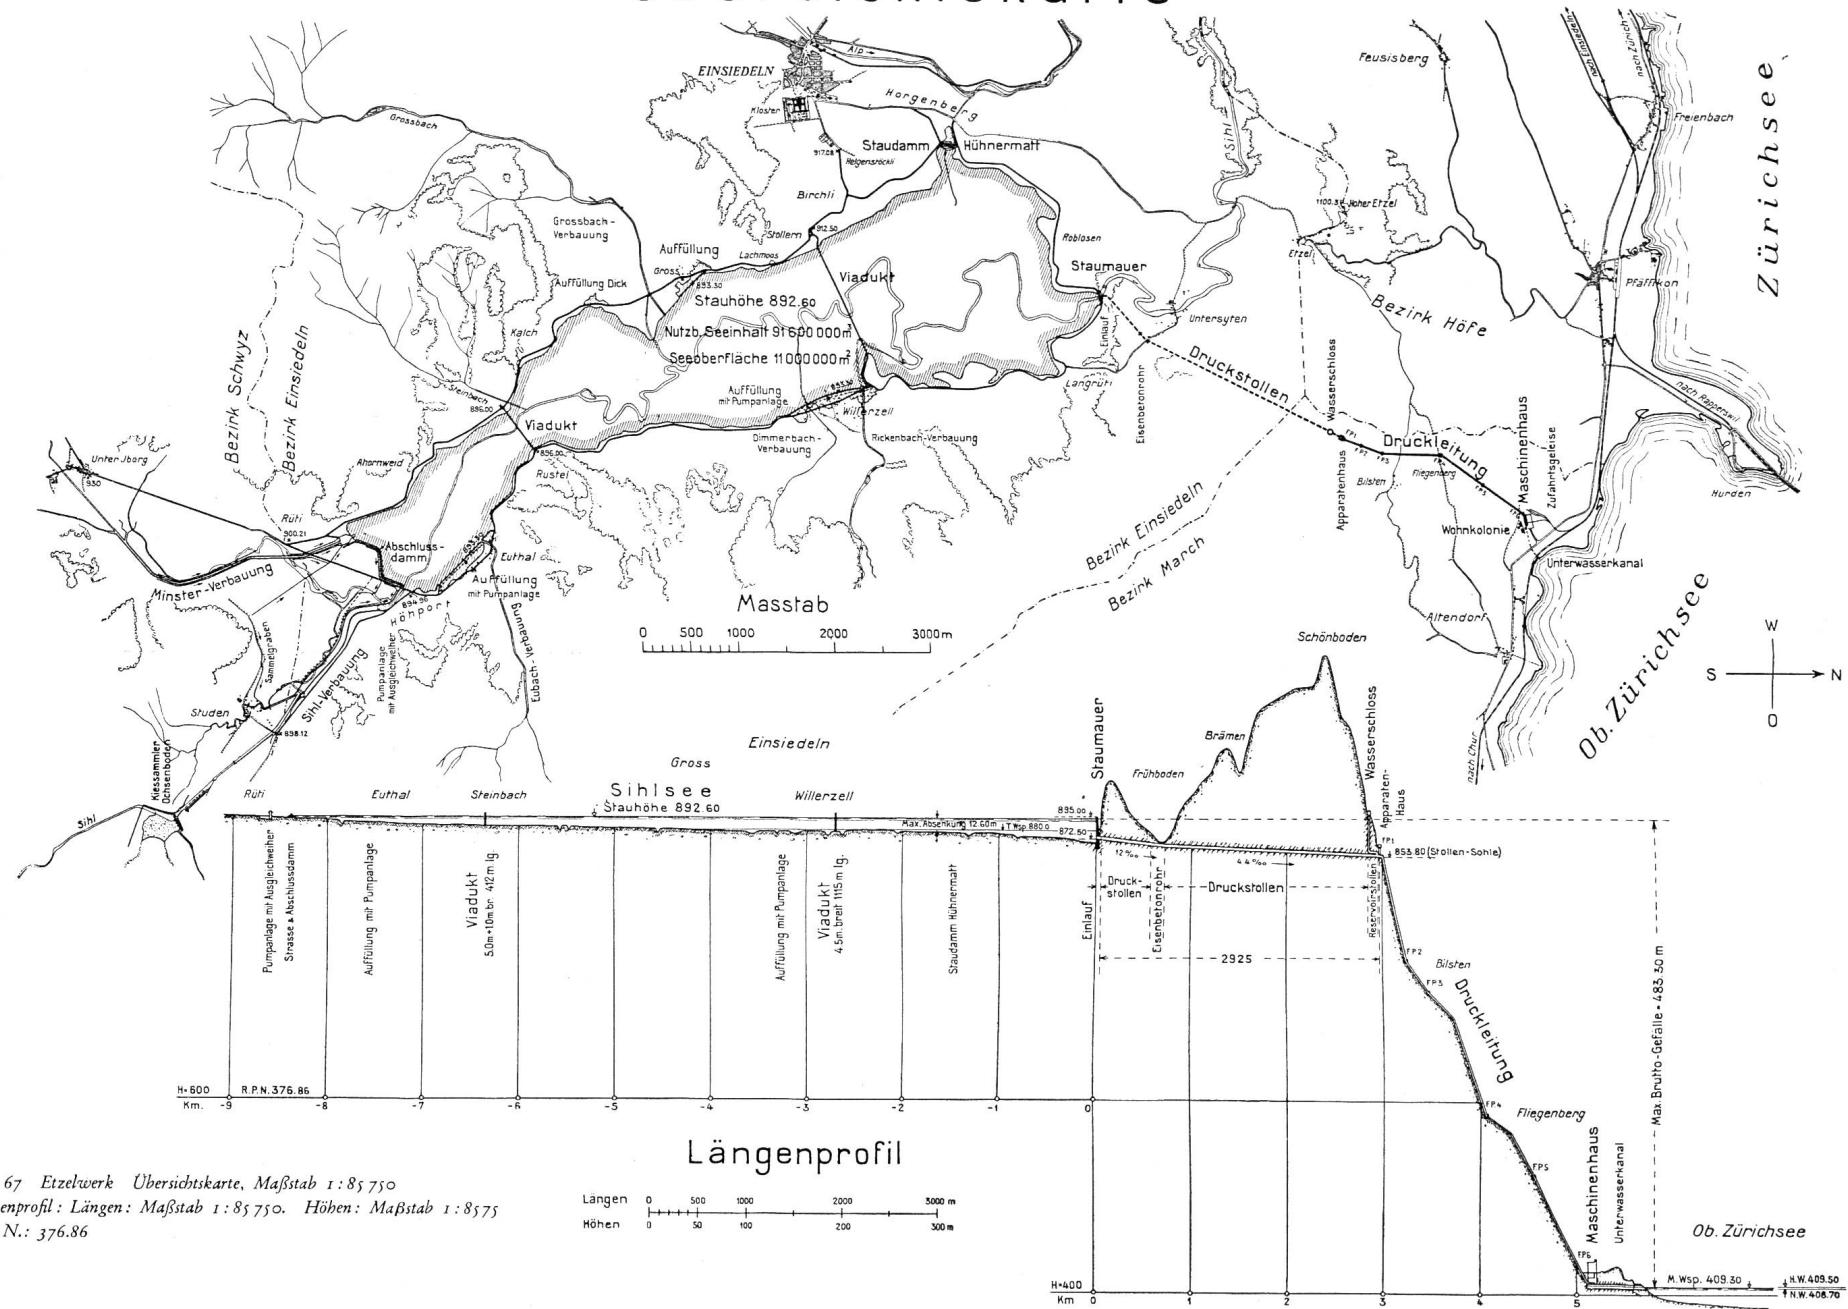
Übersichtskarte

Geologisch besteht der Untergrund dieser drei Bauten (Abb. 67) aus eiszeitlichen und nacheiszeitlichen Ablagerungen des Sihlgletschers, der Sihl und ihrer Seitenbäche. Der Staudamm Hühnermatt schliesst eine Einsattelung vom Sihltal zum Alptal in der breiten Stirnmoräne des Sihlgletschers, die sich vom Birchli, dem linken Widerlager des Willerzeller Viaduktes, über Hühnermatt, Roblosen zur Staumauer und nach Untersyten hinzieht. Diese Moräne hat, nach Ansicht der Geologen, gemeinsam mit den westlich des Etzels bei Schindellegi abgelagerten Moränen des Linthgletschers, ein voreiszeitliches, ähnlich wie das Wäggital quer in das Zürichseebecken einmündendes Sihltal ausgefüllt und abgeriegelt. Nach dem Rückzug des Sihlgletschers bildete die Sihl hinter dem Moränenriegel einen See, bis sie sich ihren neuen Weg durch die Sandstein- und Mergelfelsen bei Schlagen und der Teufelsbrücke geschaffen hatte. In diesem See, der, nach den vorgefundenen Ablagerungen zu schliessen, un-

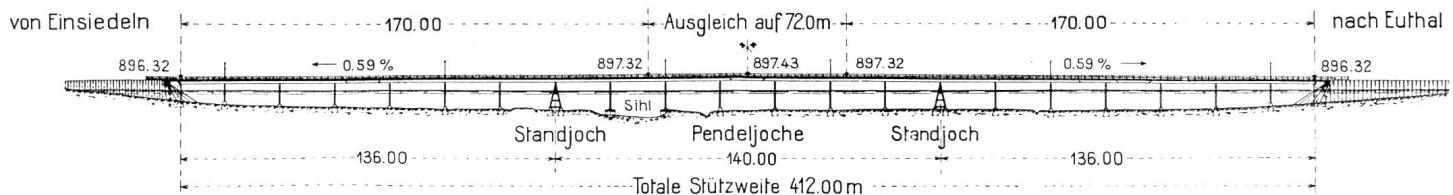
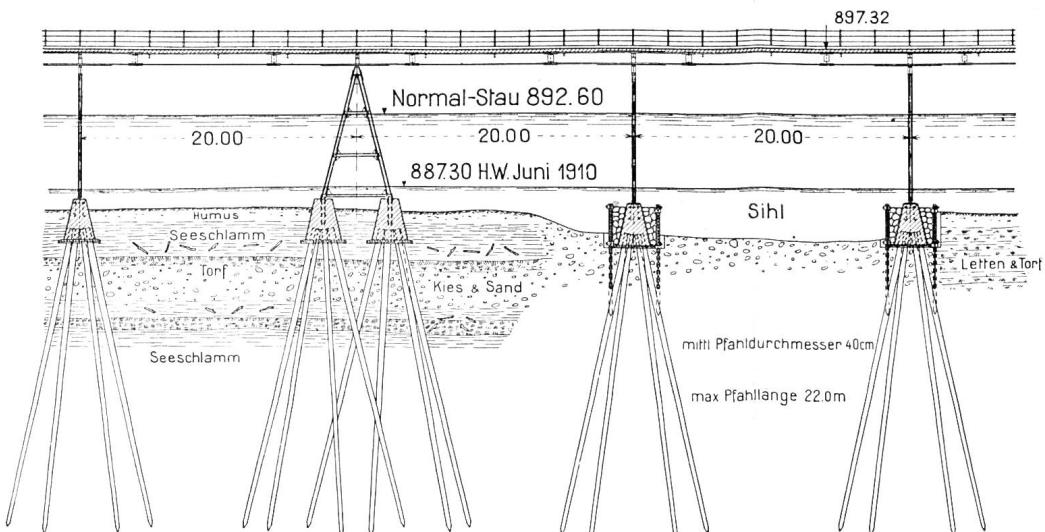
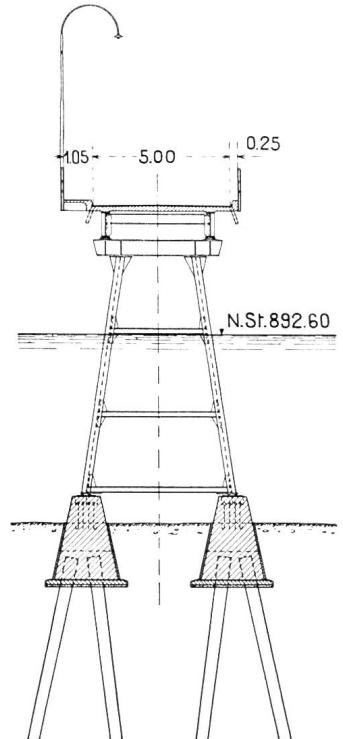
Die konstruktive Gestaltung der *Viadukte* zeigt Abb. 68 am Beispiel des Steinbacher Viaduktes. Beide Viadukte sind als durchlaufende Träger über Gruppen von je 7 Feldern von 20 (Steinbach) bzw. 25 (Willerzell) m Spannweite gebaut; die Eisenbetonfahrbahnplatte mit Gussasphaltbelag liegt im Verbund auf den Walzprofil = Längs- und Querträgern. Die Füsse der stählernen Pendel- und Standjoche ruhen einzeln auf Eisenbetonsockeln, die mit Holzpfählen durch die nicht tragfähigen, bis 10 m mächtigen Torfschichten in den Seeschlamm schwabend fundiert sind. Betonpfähle kamen in dem bis 80 mg/l aggressive Kohlensäure enthaltenden Grundwasser nicht in Frage. Pro Sockel waren 6—8 Pfähle erforderlich; die maximale Pfahlänge erreichte 27,50 m bei einem Kopfdurchmesser von 56 cm. Total wurden gerammt beim Steinbacher Viadukt 391 Pfähle mit 8000 m und beim Willerzeller Viadukt 629 Pfähle mit 13 680 m Gesamtlänge.

Abb. 68 Steinbach-Viadukt. Ansicht der Brücke: Maßstab 1:3000. Längenschnitt: Maßstab 1:1200. Querschnitt: Maßstab 1:1200.

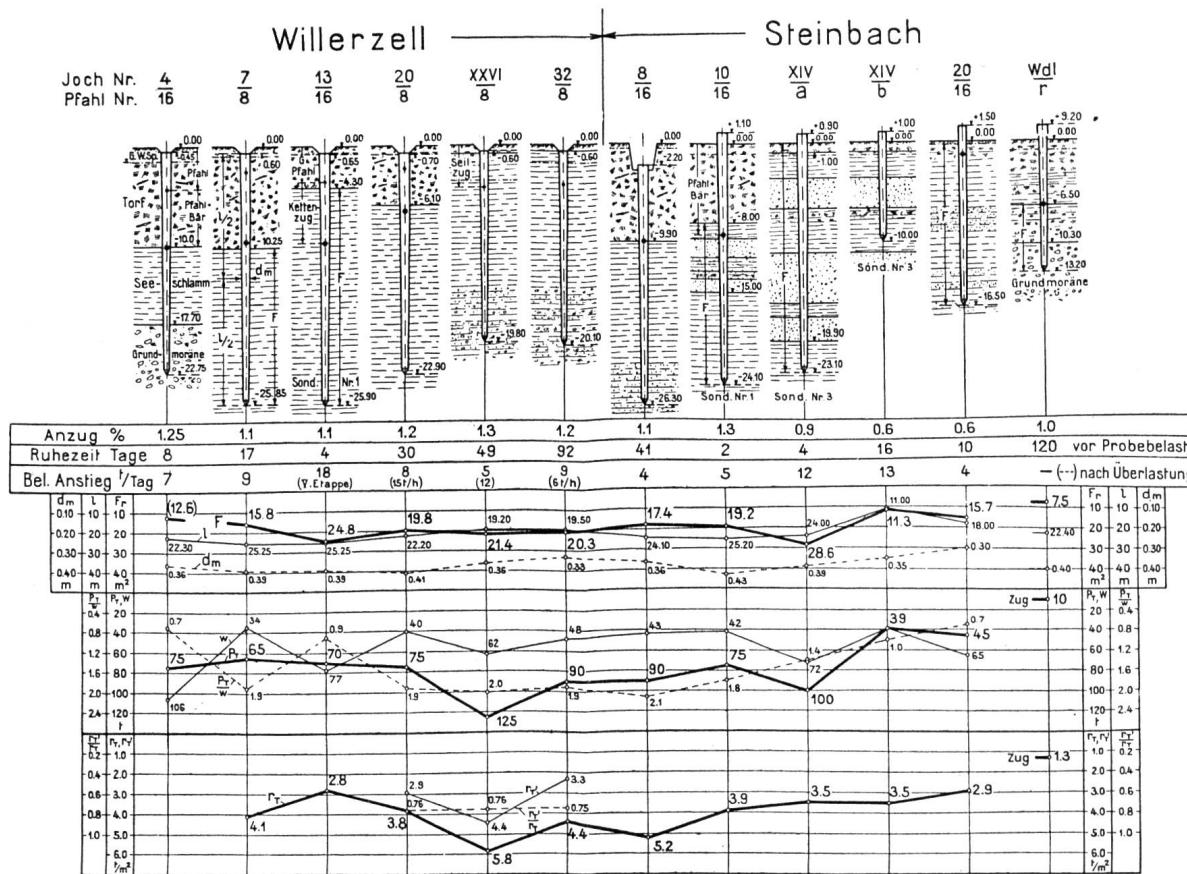
Nach diesem Programm wurden bei beiden Viadukten je sechs Probebelastungen ausgeführt, deren Ergebnisse in Abb. 69 zusammengestellt sind. In der obersten Reihe sind die Pfähle in verzerrtem Massstab und die Bodenschichten gezeichnet. Unter jedem Pfahl sind seine Abmessungen und die Ergebnisse seiner Probebelastung aufgetragen und die entsprechenden Werte durch Linienzüge verbunden. Die Längen der Probepfähle schwanken zwischen 11,00 und 25,25 m, die mittleren Durchmesser zwischen 30 und 43 cm und die tragenden Pfahlmantelflächen

zwischen 11,3 und 28,6 m². Im zweiten Diagrammstreifen verbindet die dick ausgezogene Linie die Tragfähigkeiten P_T, welche zwischen 39 und 125 t liegen; die dünne Linie stellt den Rammwiderstand W, berechnet nach der Stern'schen Formel, und die gestrichelte Linie das Verhältnis dieser beiden Werte dar. Es zeigt sich, dass für die Probepfähle von ungefähr gleicher Länge im Seeschlamm diese Verhältniszahl annähernd konstant ist und $\frac{P_T}{W} = 1.8 - 2.1$ beträgt.

Die aus den Tragfähigkeiten berechneten spezifischen Mantelreibungen liegen zwischen 2,8 und 5,8 t/m² und zwar beim Willerzeller Viadukt im Mittel etwas höher als beim Steinbacher Viadukt.

Interessant ist der Vergleich der beiden Probepfähle XIV/a und b des Steinbacher Viaduktes, die nahe beieinander, also in die gleichen Bodenschichten gerammt wurden. Pfahl a steckt 23,10 m, Pfahl b nur 10,0 m im Boden, dementsprechend beträgt die Tragfähigkeit bei a 100 t, bei b nur 39 t. Die spezifische Mantelreibung ist jedoch für beide Pfähle mit 3,5 t/m² genau die gleiche; ein Zeichen dafür, dass der Reibungswiderstand mit der Tiefe nicht zunimmt.

Abb. 69 Viadukte. Probebelastungen 1935.

dass die Tragfähigkeit um etwa 25 % gegenüber der ersten Belastungsprobe sinkt; diese Verhältnisse sind für die drei letzten Probepfähle des Willerzeller Viaduktes dargestellt.

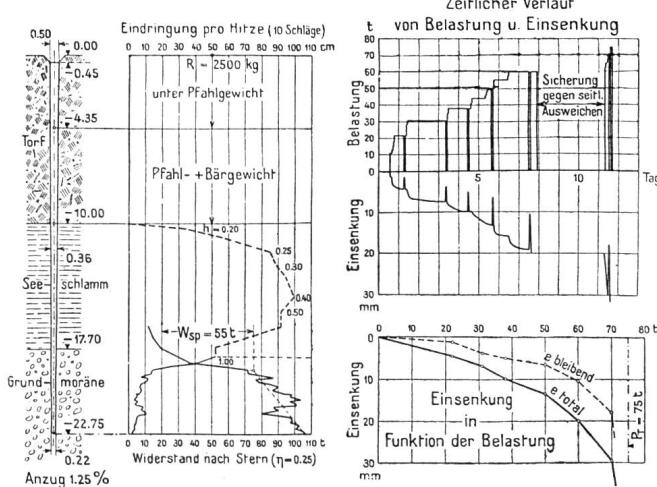
Abb. 70 Willerzeller Viadukt. Probobelastung Joch 4/Pfahl 16, Übertragungspfahl.

Pfahl 4/16 (Abb. 70) ist ein Uebertragungspfahl, seine Spitze liegt in fester harter Grundmoräne. Nach Durchdringen der 10 m mächtigen Torfschicht unter dem Pfahl- und Bärgewicht wurde mit dem eigentlichen Rammen mit Fallhöhen von 20 cm begonnen. Der Uebergang zur Grundmoräne zeigte sich durch eine rasche Abnahme der Eindringungen pro Hitze an; am Schlusse ergaben 10 Schläge des 2500 kg schweren Bären bei einer Fallhöhe von 1 m nur noch 2,5 cm Eindringung, entsprechend einem Rammwiderstand nach Stern von 106 t. Betrachtet man den raschen Anstieg von 55 t der Stern'schen Widerstandskurve als Spitzewiderstand der Grundmoräne, so ergibt sich unter Berücksichtigung des aus der Belastungsprobe festgestellten Quotienten $\frac{P_T}{W} = 0.7$ eine Spitzbelastung von 100 kg/cm² in der Grundmoräne, also ein recht hoher Wert.

Bei der Belastungsprobe wurde die Last stufenweise gesteigert und der Pfahl nach jeder Stufe wieder vollständig entlastet, so dass jeweilen totale und bleibende Eindringung gemessen werden konnte. Die elastische Eindringung entspricht annähernd der elastischen Pfahlverkürzung unter Last, was bei einem Uebertragungspfahl auf hartem Untergrund nicht anders zu erwarten ist. Das letzte Diagramm des Bildes zeigt den Verlauf der totalen und bleibenden Eindringung bis zur Tragfähigkeitsgrenze von 75 t.

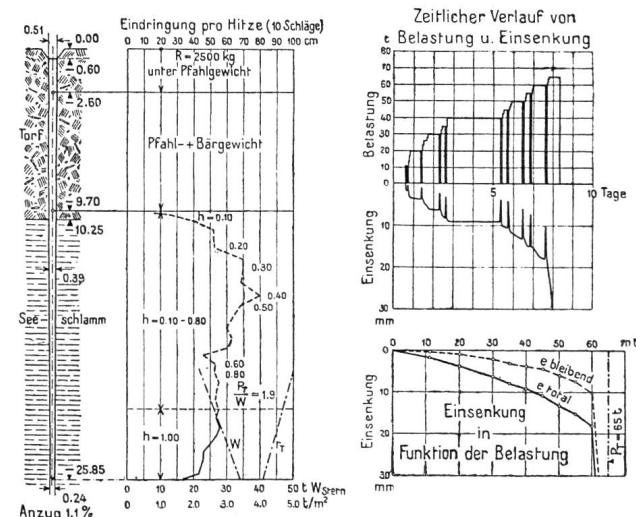
Im Gegensatze zum ersten ist der zweite Probepfahl 7/8 (Abb. 71) ein reiner Reibungspfahl im See-

schlamm. Unter Pfahl- und Bärgewicht sank der Pfahl durch die 10 m starke Torfschicht, das Rammen begann mit Fallhöhen von 10 cm, die Eindringung bei der letzten Hitze mit 1.00 m Fallhöhe betrug noch 33 cm. Berechnet man für die unterste Zone aus dem Rammwiderstand nach Stern und unter der Annahme, dass das aus der Belastungsprobe festgestellte Verhältnis $\frac{P_T}{W} = 1.9$ für diese unterste

Abb. 71 Willerzeller Viadukt. Probobelastung Joch 7/Pfahl 8, Reibungspfahl.

Zone konstant sei, die spezifische Mantelreibung r_T , so erhält man mit zunehmender Tiefe abnehmende Werte. Die Belastung wurde wieder stufenweise aufgebracht, der Pfahl nach jeder Stufe entlastet und totale und bleibende Eindringung gemessen. Ungefähr $\frac{3}{4}$ der elastischen Eindringungen röhren von der elastischen Verkürzung des Pfahles und nur ungefähr $\frac{1}{4}$ von der elastischen Zusammendrückung des Bodens her, wobei jedoch darauf hinzuweisen ist, dass der Boden in der kurzen Zeit der Pfahlentlastung wohl nicht genügend Zeit hatte, sich vollständig zu erholen. Die Belastungs-Eindringungslinie besteht aus einem wesentlich flacher verlaufenden Anfangsast als beim vorher gezeigten Uebertragungspfahl.

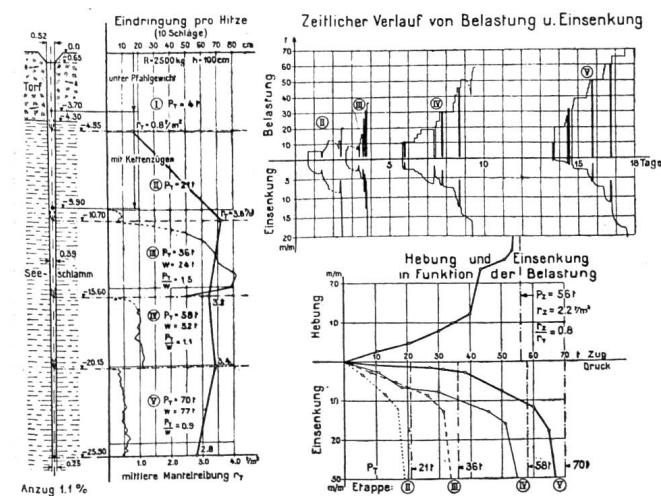
Abb. 72 Willerzeller Viadukt. Probobelastung Joch 13/Pfahl 16, Etappenbelastung.

Der Probepfahl 13/16 (Abb. 72) sollte Aufschluss über den Verlauf der Mantelreibung mit zunehmender Tiefe geben. Er wurde zu diesem Zwecke in fünf Etappen von je ca. 5 m auf die endgültige Tiefe gebracht und in jeder Etappe bis zur Tragfähigkeitsgrenze belastet. Für die beiden ersten Etappen wurde der Pfahl unter Eigengewicht und mit Kettenzügen versenkt, erst in den drei letzten Etappen wurde gerammt, und zwar nur so weit mit Fallhöhen von 1.00 m, als das Rammdiagramm im Bilde ganz ausgedehnt ist. Man erkennt, dass der Pfahl für jede Etappe ein ganz gesondertes Rammdiagramm besitzt, das sich nicht stetig an die vorangegangene und folgende Etappe anschliesst. Eine ähnliche Erscheinung zeigte sich auch bei anderen Pfählen bei Rammunterbrüchen, indem nach einem solchen Unterbruch der Pfahl bedeutend weniger zog als vorher.

Die Tragfähigkeiten der einzelnen Etappen wachsen von 4,0 t im Torf auf 70 t bei der letzten Etappe. Die spezifische Mantelreibung, jeweilen auf die ganze im Seeschlamm steckende Mantelfläche bezogen, liegt zwischen 3,6 und 2,8 t/m² und ihr allgemeiner Verlauf deutet auch hier auf einen mit zunehmender Tiefe abnehmenden oder annähernd konstant bleibenden Wert.

Für die drei Rammetappen III—V wurden auch der Rammwiderstand nach Stern und das Verhältnis $\frac{P_T}{W}$ bestimmt. Letzteres nimmt mit zunehmender Tiefe ab, was damit zu erklären ist, dass der von der Fallenergie des Rammbären für die Vortriebsarbeit ausgenützte Anteil nicht konstant ist, sondern dass mit zunehmender Tiefe ein immer grösserer Teil durch Bodenschwingungen aufgezehrt wird. Diese Bodenschwingungen waren beim Rammen in weitem Umkreis deutlich zu spüren.

Nach der V. Etappe wurde der Pfahl noch einer Zugprobe unterworfen, die Tragfähigkeit auf Zug ergab sich zu 80 % derjenigen auf Druck.

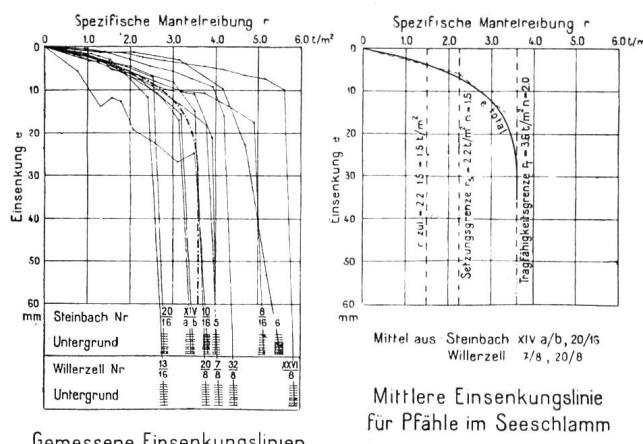
Zeichnet man nun für die Belastungsproben der Reibungspfähle die Einsenkungen in Funktion der spezifischen Mantelreibung auf, so erhält man das erste Diagramm der Abb. 73. Die Einsenkungslinien bedecken einen ziemlich weiten Bereich; wählt man daraus diejenigen von Pfählen in reinem Seeschlamm oder in Seeschlamm mit eingelagerten Sandschichten und darunter wieder diejenigen mit niedriger Tragfähigkeit, so erhält man als mittlere Einsenkungslinie die im zweiten Diagramm gezeichnete Linie, welche man als Grundlage einer vorsichtigen Dimensionierung ansprechen darf.

Gemessene Einsenkungslinien
Mittlere Einsenkungslinie
für Pfähle im Seeschlamm

Abb. 73 Viadukte. Probebelastungen 1935, Einsenkungslinien.

Als Sicherheitsgrade wurden angenommen: $n = 2$ gegenüber der Tragfähigkeitsgrenze und $n = 1,5$ gegenüber der Setzungsgrenze, d. h. gegenüber der Belastung, bei der die Einsenkungen rasch zu wachsen beginnen. Die Tragfähigkeitsgrenze ist mit $r_T = 3,6 \text{ t/m}^2$ eindeutig festgelegt, weniger eindeutig lässt sich die Setzungsgrenze bestimmen, sie kann im vorliegenden Fall mit $2,2 \text{ t/m}^2$ angenommen werden. Massgebend für die Dimensionierung wird damit die Setzungsgrenze, aus der sich die zulässige

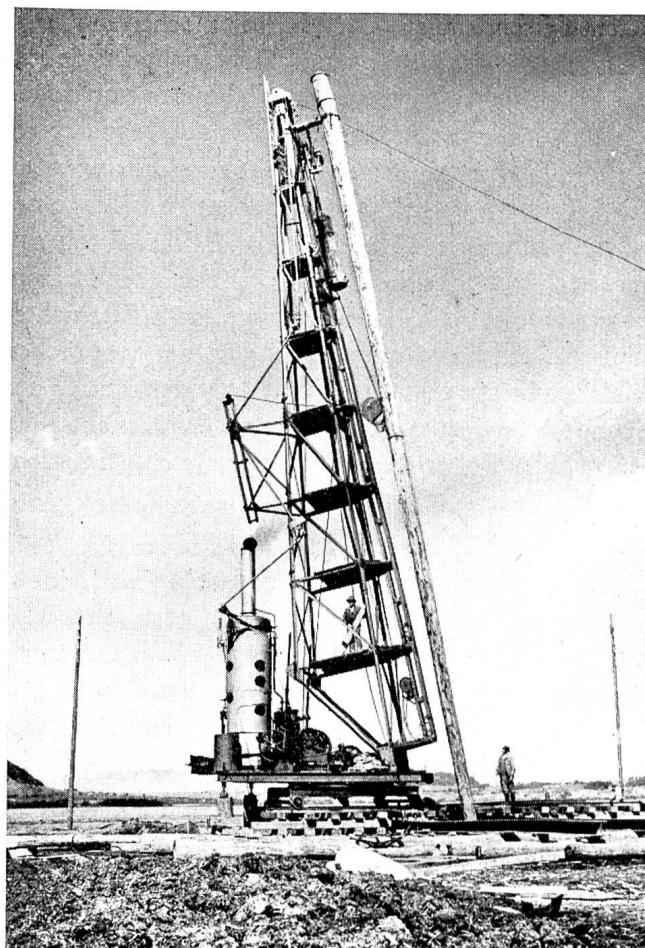
Abb. 74 Steinbach-Viadukt. 28 m langer Fundamentpfahl mit Ramme.

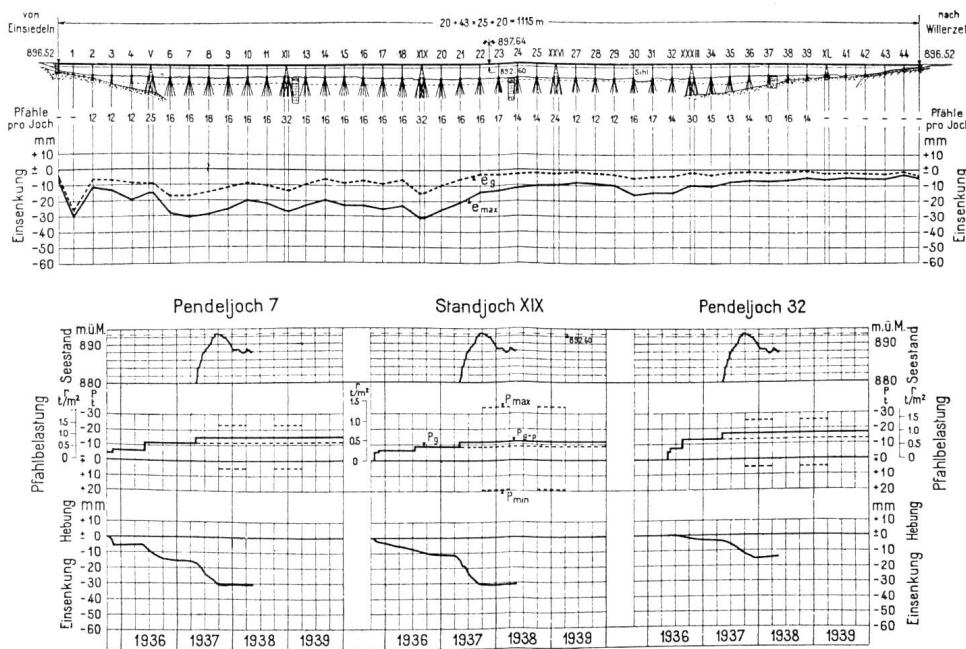
In Abb. 75 sind die Nivellementsergebnisse für den Willerzeller Viadukt dargestellt. Im Längen-

profil sind die Pfahlgruppen maßstäblich gezeichnet, die gestrichelte Linie gibt die Tiefe an, bis zu der die Pfähle unter Eigengewicht und Bärgewicht eindrangen. Unter dem Längenprofil sind die Einsenkungen aufgetragen. Die gestrichelte Linie bedeutet die bis zum Einstau, also unter dem Eigengewicht der Konstruktion, aufgetretene Einsenkung; die ganz ausgezogene Linie gibt die max. Einsenkung wieder, die kurz nach dem Höchststau des Sihlsees auf Kote 892.90 beobachtet wurde. Die Einsenkungen sind auf der linken Brückenhälfte grösser als auf der rechten, der Untergrund ist dort bedeutend weniger tragfähig und erforderte längere Pfähle und in grösserer Zahl pro Joch. Eine Zunahme der Einsenkungen ist auch in der Nähe des Sihllaufes zu konstatieren. Die grössten Einsenkungen traten bei Pendeljoch 7 und bei Standjoch XIX mit 31 mm auf.

Auf dem unteren Teile des Bildes sind die Einsenkungen zweier Pendel- und eines Standjoches in ihrem zeitlichen Verlaufe dargestellt und in Beziehung gesetzt zu der Pfahlbelastung und zum Seeaufstau. Die erste Stufe der Belastung entspricht dem Eigengewicht des Pfahles und des Betonsockels,

Abb. 75 Willerzeller Viadukt. Einsenkungen.

dann folgen das Eigengewicht des Stahlüberbaus, das Eigengewicht der Fahrbahnplatte und schliesslich die Verkehrslast gemäss Vorschriften. Die gestrichelten Linien im Winterhalbjahr geben die bereits erwähnten Extremalbelastungen unter der Wirkung des Eisdrukkes an; bei den Standjochen fällt insbesondere der Längseisschub stark ins Gewicht, da er von den angrenzenden Pendeljochen durch den Ueberbau auf das Standjoch übergeleitet wird.

Verfolgt man den Verlauf der Einsenkungen im einzelnen, so zeigt sich z. B. für Pendeljoch 7 mit 2×8 Pfählen folgendes: Unter dem Brückeneigengewicht, das eine Mantelreibung von $0,75 \text{ t/m}^2$ ergibt, sank das Joch bis zum Einstau 16 mm ein. Der Probepfahl im Joch 7 war unter dieser Belastung nur 2 mm eingesunken, die Pfahlgruppe hat sich also unter der gleichen Last achtmal stärker gesetzt als der Einzelpfahl. Beim Pendeljoch 32 mit 2×7 Pfählen, rechts neben der Sihl, ist das entsprechende Verhältnis $6:1$ und beim Standjoch XIX mit 4×8 Pfählen beträgt es, im Vergleich zum Probepfahl in Joch 20, sogar $11:1$. In Ueber-einstimmung mit dieser Beobachtung steht auch das Verhalten des andern Standjoches XII in dem schlecht tragfähigen Seeschlammboden der linken Brückenhälfte. Obwohl der einzelne Pfahl beim Standjoch aus Brückeneigengewicht nur mit ungefähr 75 % der entsprechenden Pfahlkraft der benachbarten Pendeljöche beansprucht wird, sind doch die Einsenkungen beim Standjoch wesentlich grösser.

Mit dem Moment, in welchem die Fundamente vom steigenden Stausee umspült wurden, trat bei allen Jochen ein rasches Anwachsen der Einsenkungen auf, auf der linken Brückenhälfte stärker als auf der rechten. Die Einsenkungen erreichten kurz nach dem Höchststau ihren Maximalwert und blieben bis heute, trotz Absenkung des Sees um rund 5,0 m, praktisch unverändert. Das rasche Anwachsen ist auf die Zusammenpressung des gesamten Seeuntergrundes durch die Wasserauflast zurückzuführen und hat mit der Belastung durch die Viadukte nichts mehr zu tun; es geht dies deutlich daraus hervor, dass sich der Unterschied zwischen den Einsenkungen der Pendel- und der Standjöche nur bis zum Einstau zeigte und während des Aufstaus Pendel- und Standjöche gleichmässig, mit dem gesamten Untergrund, einsanken. Die grössere Zusammenpressung auf der linken Talhälfte muss mit einer grösseren Mächtigkeit der Seeschlammschichten zusammenhängen.

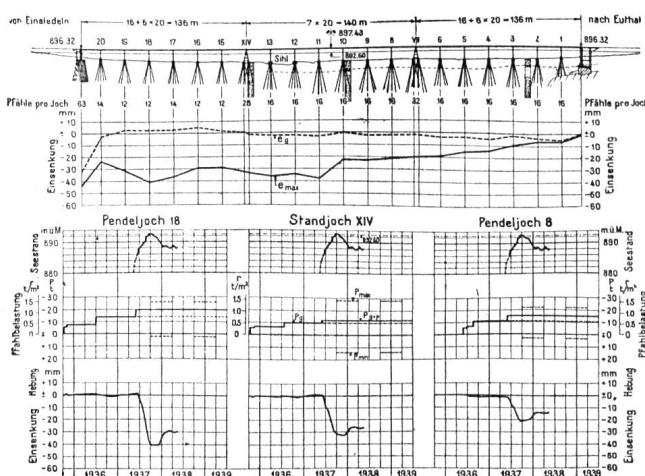
Beim Steinbacher Viadukt (Abb. 76) haben die bisherigen Beobachtungen zum Teil gleiche, zum Teil andere Ergebnisse als beim Willerzeller Viadukt gezeigt. Gleich wie beim Willerzeller Viadukt sind auch hier auf der linken Brückenhälfte grössere Einsenkungen aufgetreten, auch der Sihllauf bildet sich in der Senkungslinie wieder deutlich ab. Die starke Einsenkung des linken, auf Pfählen gegründeten Widerlagers steht im Einklang mit den Erfahrungen beim Willerzeller Viadukt über die Bewegungen von Pfahlgruppen; zur Ausschaltung von Zusatzspannungen wurde dieses Auflager spät untergossen und das letzte Feld der Fahrbahnplatte nachträglich betoniert. Eine stärkere Einsenkung der beiden Standjöche im Vergleich zu den benachbarten Pendeljöchen wurde hier nicht festgestellt. Abweichend ist auch der Verlauf der Einsenkungen unter Eigengewicht bis zum Einstau. Während sich beim Willerzeller Viadukt bereits ein Vielfaches der entsprechenden Einsenkung des Einzelpfahles ergab, sind die Einsenkungen hier höchstens ungefähr gleich gross, bei den Jochen des linken Drittels lässt sich sogar nach der Einsenkung jeder Belastungsstufe jeweilen eine leichte Hebung konstatieren. Dafür setzt dann gerade bei diesen Jochen das Anwachsen der Einsenkungen mit dem Aufstau um so intensiver ein; der maximale Wert wurde bei Pendeljoch 18 mit 40 mm gemessen, er ist noch 9 mm grösser als beim Willerzeller Viadukt. Mit fallendem See heben sich die Jöche wieder, die Hebung beträgt jedoch nur etwa $\frac{1}{2}$ bis $\frac{1}{4}$ der entsprechenden Einsenkung bei steigendem See. So nahm z. B. die Einsenkung des Pendeljoches 18 beim Stau von Kote 888.00 auf 892.90 von 5 auf 40 mm zu und ging bei der entsprechenden Seeabsenkung nur

Abb. 76 Steinbach-Viadukt. Einsenkungen.

noch auf 29 mm zurück. Die flache Stufe im Stau-spiegelverlauf von Mitte Januar bis Mitte Februar bildet sich in der Einsenkungslinie ebenfalls ab. Diese Bewegungen sind wie beim Willerzeller Viadukt der Zusammenpressung des Seeuntergrundes zuzuschreiben.

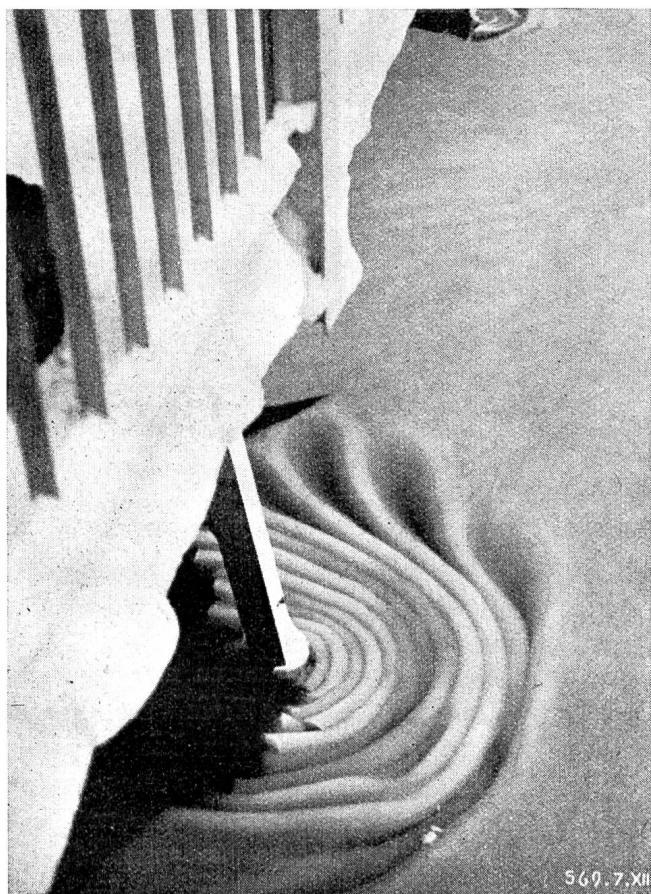
Abb. 77 Steinbacher-Viadukt. Sulzeis-Schicht.

Bei beiden Viadukten hat der bis jetzt beobachtete Verlauf der Einsenkungen noch keine unzulässigen Spannungen im Ueberbau zur Folge. Eine Schieflage der Joche, herrührend von Eisschub, welche sich in Höhenunterschieden der flussauf und flussab gelegenen Nieten bemerkbar machen würde, ist bis jetzt nicht eingetreten. Die Eisdicke betrug Mitte Februar zirka 50 cm, davon waren zirka 20 cm klares Platteneis und 30 cm Sulzeis. In den Abbildungen 77 und 78 sieht man, wie die Jochständer Stulzeis stauen und Platteneis bei sinkendem See brechen.

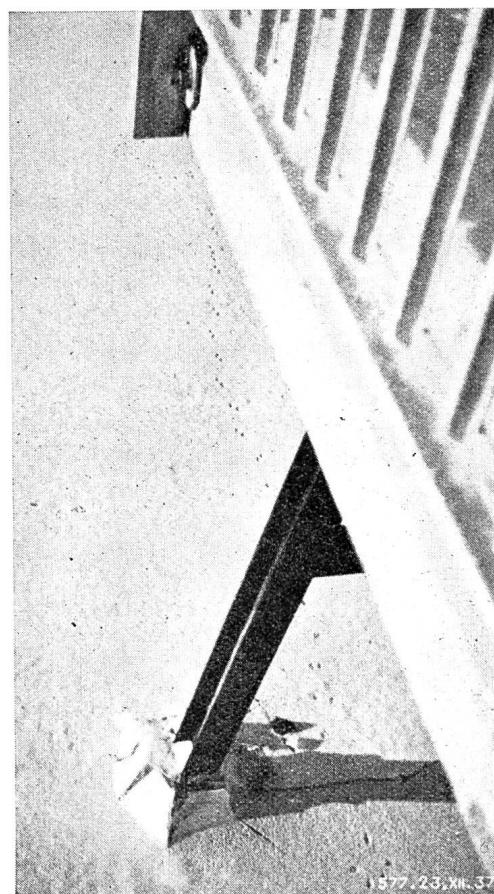
Abb. 78 Steinbacher-Viadukt. Platteneis.

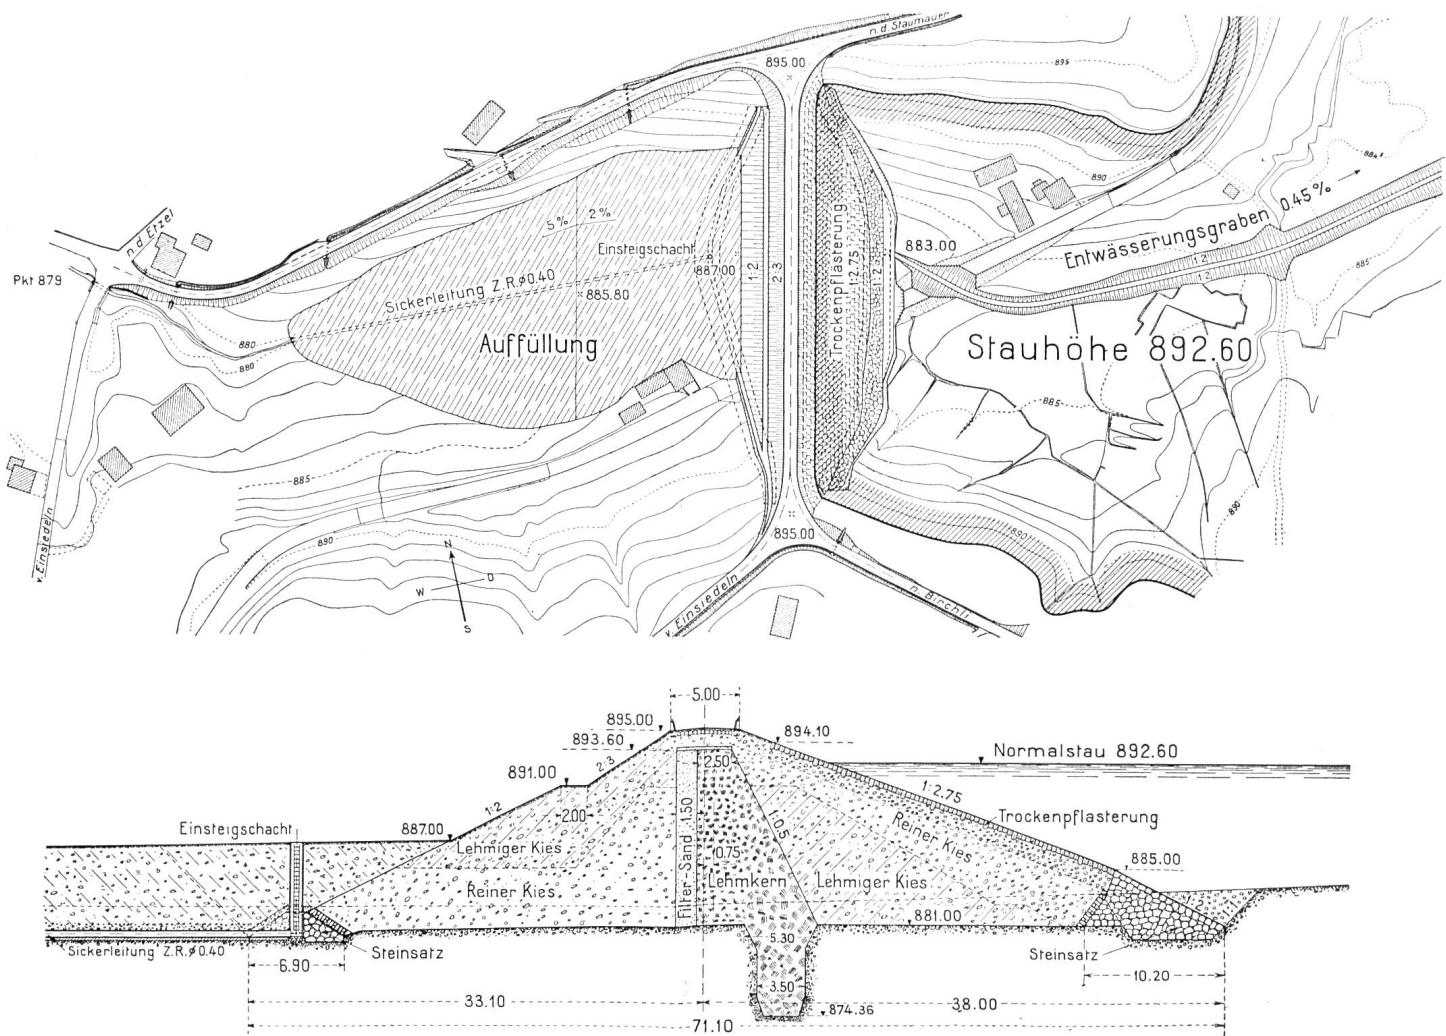
Der *Staudamm Hühnermatt* (Abb. 79) ist ein geschütteter und gewalzter Erddamm von 15 m max. Höhe, 165 m Kronenlänge und $64\ 150\ m^3$ Inhalt. Sein Querschnitt zeigt die in der Schweiz gewohnte Ausbildung mit Dichtungskern und beidseitigen Stützkörpern aus durchlässigem Material. Zum Schutz gegen die mechanischen Angriffe der Wellen und des Eises ist die wasserseitige Böschung mit einer Trockenpflasterung abgedeckt. Die luftseitige

Abb. 79 Staudamm Hühnermatt, Lageplan: Maßstab 1:3000. Querschnitt: Maßstab 1:600.

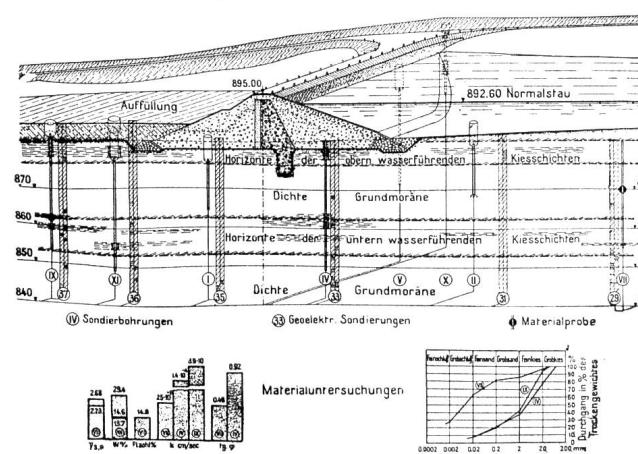
Den Bohrkernen wurden verschiedene Proben entnommen und in den Versuchsanstalten Zürich und Berlin untersucht. Einige typische Resultate sind in Abb. 80 zusammengestellt und zwar für eine Probe von Moränelehm aus Bohrloch VII und für zwei Proben aus den oberen und unteren durchlässigen Schichten aus Bohrloch IV bzw. IX. Der Unterschied zwischen dem Moränelehm und den durchlässigen Materialien kommt schon in der Kornverteilung deutlich zum Ausdruck; während beim Moränelehm über 60 % des Trockengewichtes aus Schluff, also aus Körnern unter 0,02 mm bestehen, setzen sich die wenig voneinander abweichenden durchlässigen Materialproben zu 80 % aus Sand und Kies über 0,2 mm zusammen.¹ Die Durchlässigkeit des Moränelehmes ist mit $2,5 \cdot 10^{-8} \text{ cm sec}$ sehr gering, rund 10 000 mal kleiner als die Durchlässigkeit der

beiden kiesigen Proben, welche ein k von unter sich ungefähr gleicher Größenordnung, 1,4 und $3,9 \cdot 10^{-4}$ cm/sec, aufweisen. Das hohe Raumgewicht und der unter der Ausrollgrenze liegende Wassergehalt des Moränelehm ließen den Schluss zu, dass der Untergrund durch frühere Belastung, wahrscheinlich durch das Gewicht des Gletschers, äusserst stark komprimiert worden ist.

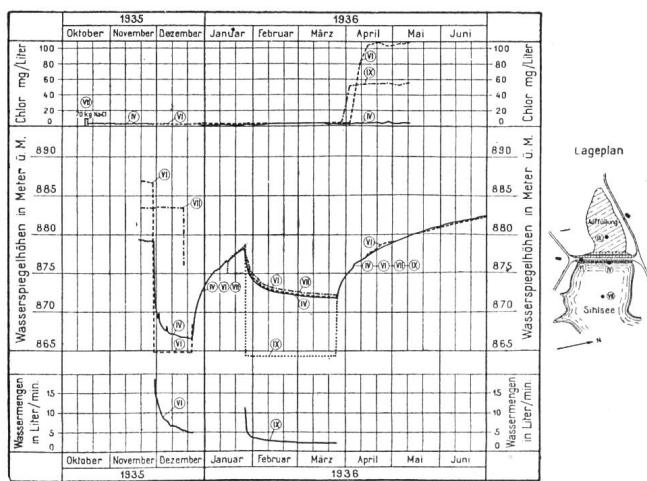
Abzuklären blieb nun noch, in welchem Masse die in den Bohrlöchern festgestellten untern Kiesschichten unter sich im Zusammenhange stehen. Zu diesem Zwecke wurden Färbungs-, Salzungs- und Pumpversuche durchgeführt. Der Färbungsversuch, für den 200 g Fluoreszin Ende November 1935 in Bohrloch IV eingesetzt wurden, führte zu negativen Resultaten. Beim Salzungsversuch (Abb. 81) wurden Mitte Oktober 1935 70 kg Kochsalz in Bohrloch VII eingebracht; bis Ende März blieb der Salzgehalt in den andern Bohrlöchern unverändert, um dann in den beiden Nr. IX und VI in kurzer Zeit von 4 auf 55 bzw. 108 mg/l anzusteigen; Nr. IV blieb unberührt.

Neben dem Salzungsversuch bewiesen auch die beiden Pumpversuche in den Bohrlöchern VI und IX, dass die Kiesschichten unter sich in Verbindung stehen. Beim Pumpversuch in Bohrloch VI sank der Wasserspiegel in IV sofort und auch VII sprach an, sobald das Bohrrohr entschlammt und das Piezometerrohr eingesetzt worden war. Der Pumpversuch in Bohrloch IX hat die Kommunikation zwischen den verschiedenen Bohrlöchern ebenfalls bestätigt; hier wurden zuletzt 2,2 Minutenliter gepumpt bei einer Wasserspiegeldifferenz von 8 m zwischen IX und den ca. 65 m seewärts liegenden Bohrungen IV und VI. Nach Einstellung der Pumpversuche füllte sich der Absenkungstrichter um IX herum rasch aus, und nachher stiegen die Wasserspiegel in allen Bohrlöchern gleichmässig an.

Abb. 81 Hühnermattdamm. Salzungsvorversuch und Pumpversuche.

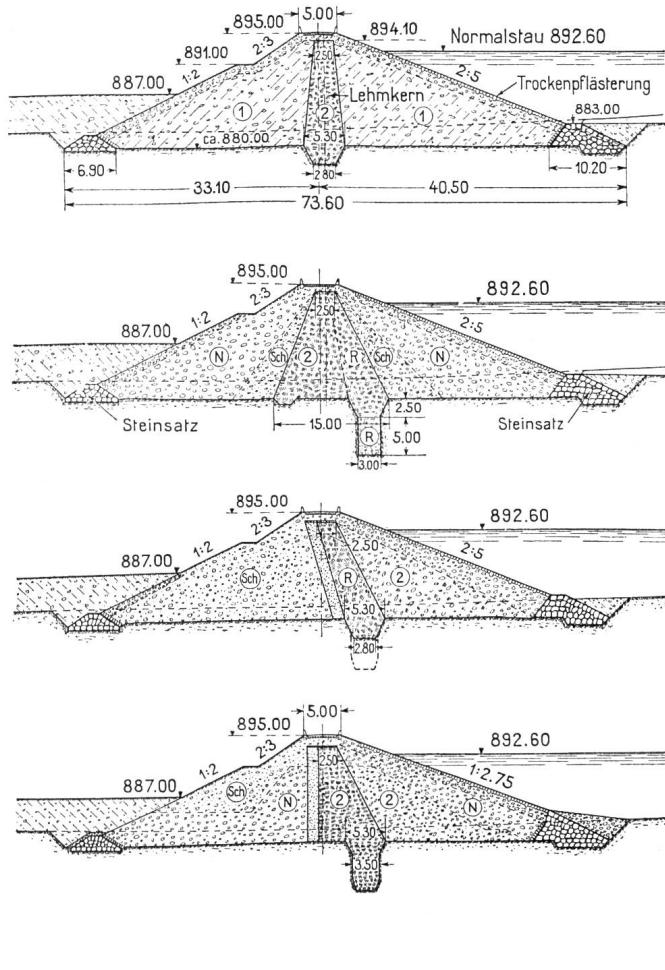
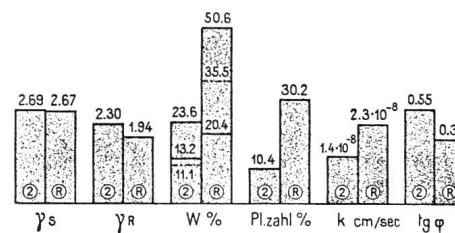
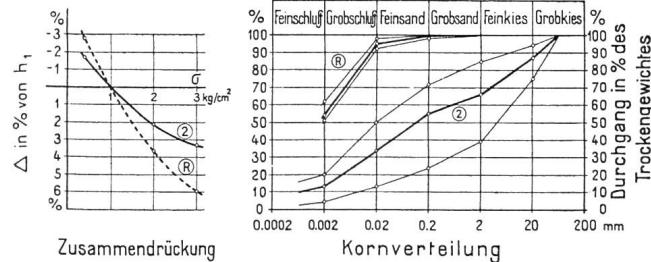
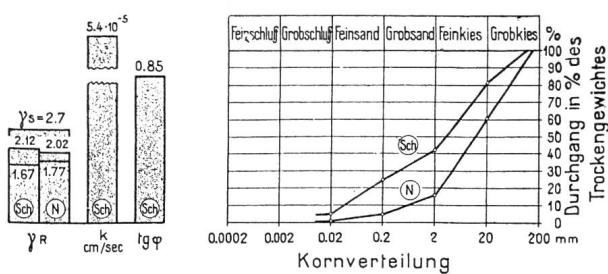
Das dem Bauvertrage zugrunde liegende Normalprofil ist in der obersten Figur der Abb. 82 dargestellt. Das Material für den relativ schlanken, an der Krone 2,50 m und der Basis 5,3 m starken Lehmkerne sollte in der Grube 2, einer in der Nähe der Baustelle gelegenen Moräneablagerung, gewonnen werden; das Material für die luft- und wasserseitigen Stützkörper in Grube 1, einer diluvialen Kies- und Sandablagerung in der Langmatt, ca. 500 m seewärts des Dammes. Beide Gruben zeigten schon kurz nach Beginn des Abbaues eine sehr heterogene Zusammensetzung, bei der Grube 1 war zudem der Abraum so gross, dass ihre Ausbeutung im Spätsommer 1935 als unwirtschaftlich aufgegeben werden musste. Diese Verhältnisse führten zu dem zweiten, von Bauleitung und Unternehmung gemeinsam aufgestellten Entwurf für das Normalprofil. Zum Ausgleich der Ungleichmässigkeit des Materials aus Grube 2 wurde der Lehmkerne an der Basis auf 15,00 m verbreitert, so dass allfällige Kiesnester nicht durch den ganzen Kern reichen konnten. Für den Fall, dass sich die Qualität des Lehmmaterials auf Grube 2 weiter verschlechtern sollte, war vorgesehen, den wasserseitigen Teil des Kernes mit Lehm aus der Grube Rotenbach, einer Ziegeleigrube im benachbarten Alptal, auszuführen; dieses Material wurde bereits für die Ausfüllung des Lehmkerne-Fundamentschlitzes verwendet. Die unbrauchbare Grube 1 sollte durch zwei neue Gewinnungsstellen ersetzt werden. Die an den Kern anschliessenden Teile sollten geschüttet werden mit sandig-kiesigem und lehmig-kiesigem Material aus der Grube Schnabelsberg, einer diluvialen Ablagerung im Alptal,

Abb. 82 Hübnertamm. Entwicklung des Normalprofils.

Den kurz nachher aufgestellten ersten Entwurf der Experten zeigt das dritte Profil. Der schlechte Eindruck, den Grube 2 im Herbst 1935 machte, und der für die weitere Materialgewinnung keine günstigen Aussichten bot, führte in diesem Entwurf dazu, Grube 2 für den Lehmkerne ganz aufzugeben und dieses Material nur noch für den wasserseitigen Stützkörper, mit einer starken Abdeckung von durchlässigem Kies oder Brechschatte, vorzuschlagen. Der Lehmkerne sollte aus Rotenbachlehm allein, mit den ursprünglichen Abmessungen, aber wegen des schon vorhandenen Fundamentschlitzes in geneigter Lage, ausgeführt werden. Hinter dem Lehmkerne wurde eine Schicht von feinem Filtersand eingeschaltet, um bei allfälligen Durchsickerungen ein Ausspülen der feinen Lehmteilchen zu verhindern. Für diesen Filtersand kam Sand aus dem Absatzbecken der Kieswäscherie Schnabelsberg in Frage.

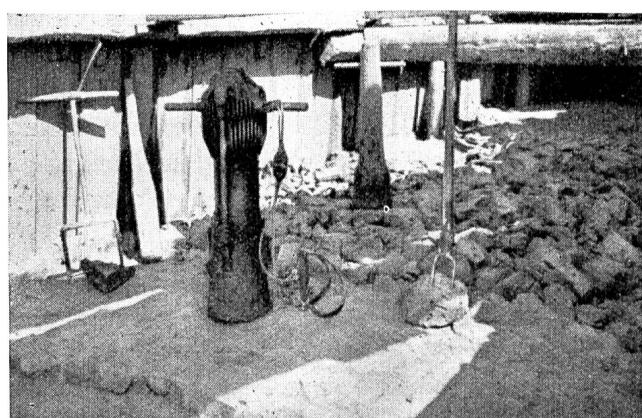
Abb. 83 zeigt die Auffüllung und Verfestigung des Rotenbachlehmes im Fundamentschlitz des Kernes; die einzelnen, von Hand mit einem besonderen Gerät gestochenen Lehmstücke lassen deutlich die weiche, gleichmässige Beschaffenheit des Materials erkennen. Verdichtet wurde mit einem 90 kg schweren Explosionsstampfer (Demag-Frosch) oder von Hand mit schweren Holzstösseln. Die beim Ziehen der Marciavanti entstehenden Fugen wurden mit einem besonderen, schmalen Stössel vollgestampft.

Abb. 83 Hübnermattdamm. Lehmkerne im Schlitz.

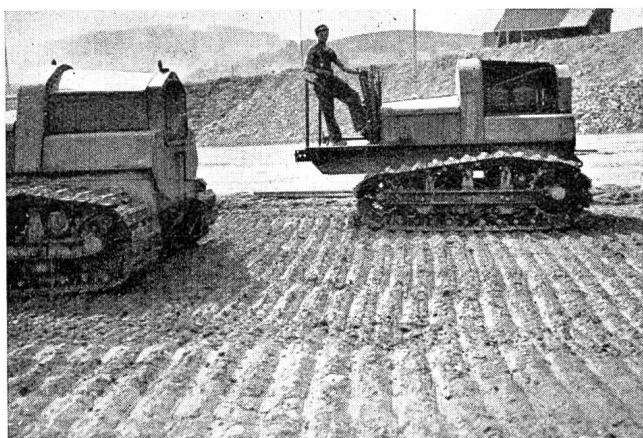
Abb. 84 Hühnermattdamm. Aufgehender Lehmkern.

Abb. 84 zeigt die Walzung des aufgehenden, aus Material Grube 2 geschütteten Lehmkernes mit einem 8,5 t schweren Raupentraktor. Da der Wassergehalt des Materials aus der Grube unter der Ausrollgrenze lag, musste bei trockenem Wetter angefeuchtet werden.

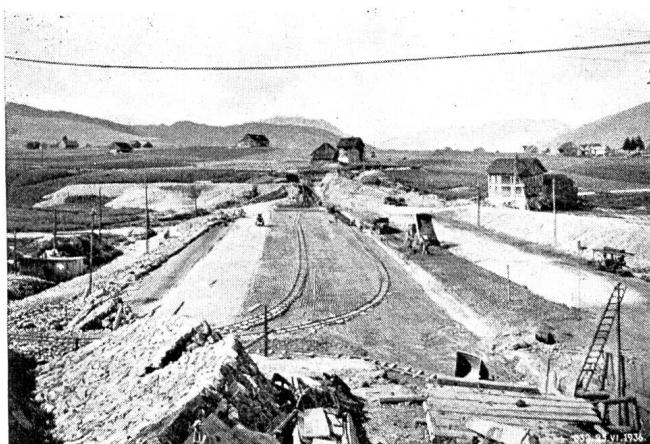
Auf dem Bilde der Gesamtbaustelle (Abb. 85) erreicht die Schüttung ungefähr die Höhe der luftseitigen Auffüllung. Von der Wasser- zur Luftseite erkennt man deutlich die verschiedenen Zonen: Trockenpflaster, Brechschorter und durchlässiger Sihlschotter, kiesiger Moränelehm aus Grube 2, Kern aus ausgesuchtem Lehm der Grube 2, Filtersand, Sihlschotter und Schnabelsberger Material.

Abb. 85 Hühnermattdamm. Bauzustand am 25. Juni 1936.

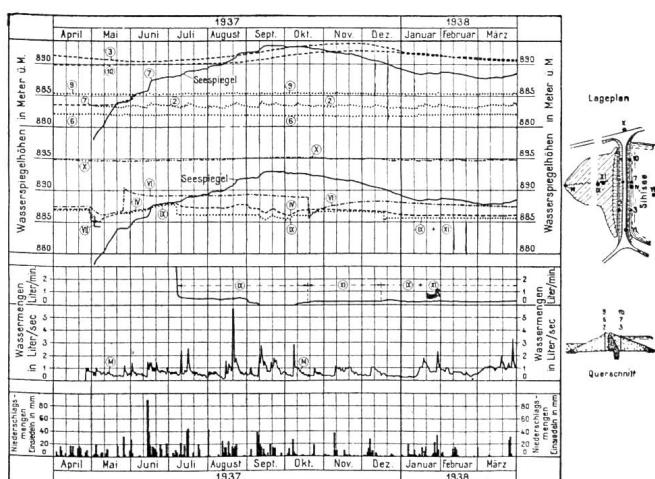
Abb. 86 gibt einen Ausschnitt aus den hydrologischen Beobachtungen und zwar die Zeit seit Staubeginn im April 1937. Der oberste Bildstreifen stellt den Verlauf der Wasserspiegel in den bis zum Dammfundament reichenden Piezometerröhren dar. Ganz ausgezogen ist der Verlauf des Seespiegels, der Ende September die höchste Staukote 892.90 erreichte. Gestrichelt angegeben sind die Wasserspiegel in den vor dem Lehmkerne liegenden Piezometerröhren 3,7 und 10; sie zeigen eine deutliche Beeinflussung durch den Stau; insbesondere im Rohr 7, das noch in dem durchlässigen Langmattmaterial der Schüttung 1935 steckt, steigt der Wasserspiegel

Abb. 86 Hühnermattdamm. Hydrologische Beobachtungen.

identisch mit dem Stauspiegel. Dagegen zeigen die hinter dem Lehmkern liegenden, mit dem durchlässigen Sihlschotter in Verbindung stehenden Piezometerröhren 2,6 und 9 keine Beeinflussung durch den Seestau. Die Schwankungen in Rohr 2 entsprechen den Niederschlägen und deuten auf eindringendes Oberflächenwasser.

Im zweiten Streifen sind die Beobachtungen in den Sondierbohrungen wiedergegeben, die ebenfalls mit Piezometerröhren ausgerüstet worden waren, soweit sie tiefliegende Kiesschichten angeschnitten hatten und nicht in das Staubecken zu liegen kamen. In Rohr X am rechten Widerlager zeigt der Wasserspiegel nur eine geringfügige Hebung durch den Seestau, verursacht durch die höhere Lage der Vorflut des durchfliessenden Hangwassers. Bohrloch VI am linken Widerlager wurde bei Walzarbeiten auf der über die Dammkrone führenden Strasse wahrscheinlich verschlammt und zeigte nicht mehr

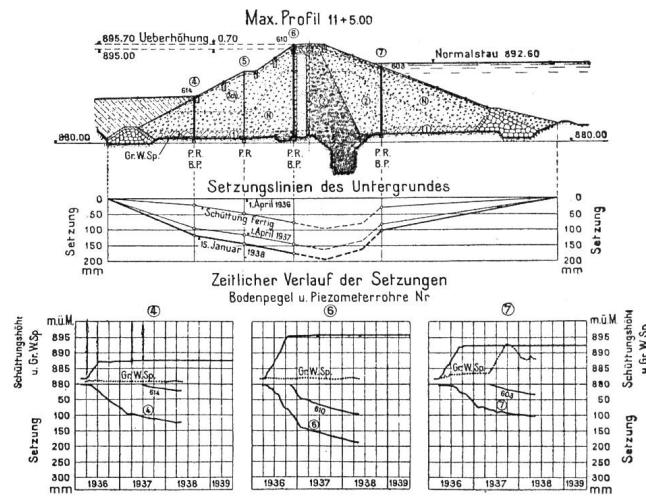
Die Setzungen des Untergrundes werden an Bodenpegeln, von denen einige gleichzeitig Piezometerrohre enthalten, in drei Querprofilen des Damms gemessen; die Ergebnisse für das maximale Querprofil sind in Abb. 87 dargestellt. Die Untergrundsetzungen haben vom Beginn der Schüttung im Frühling bis zur Vollendung im Herbst 1936 und auch

Abb. 87 Hühnermattdamm. Setzungs-Beobachtungen.

darüber hinaus bis Frühling 1937 rasch zugenommen, sie setzen sich auch heute noch in langsamerem Tempo fort. Die grösste Setzung beträgt bis jetzt ca. 200 mm und erreicht damit noch nicht ganz einen Drittel der mit 70 cm ausgeführten Dammüberhöhung. Der unsymmetrische Setzungsverlauf ist wohl auf eine lokale Ungleichmässigkeit des Untergrundes zurückzuführen.

In den untern Diagrammen ist der zeitliche Verlauf der Setzungen der drei Bodenpegel dargestellt; man erkennt, wie die Setzung noch längere Zeit nach Fertigstellung der Schüttung in unverminderter Tempo zunimmt. Zum Vergleich sind auch die Setzungen der entsprechenden Nivellementpunkte an der Dammoberfläche eingetragen. Sie verlaufen ungefähr parallel mit den Untergrundsetzungen, d.h. die Dammschüttung in sich setzt sich in diesem Profil nicht mehr, ein Zeichen dafür, dass die Verdichtung gut war.

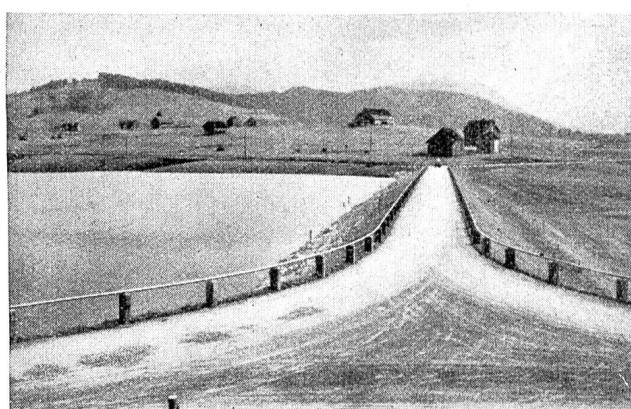
Abb. 88 zeigt eine Aufnahme des fertigen Damms bei vollem See.

Abb. 88 Hühnermattdamm. Aufnahme bei vollem See, Staukote 892,60.
