Das Hochwasser im Gebiete des Bachtels vom 25. August 1939

Von Dipl.-Ing. O. Brockmann, Langnau a. A.

Die Schäden und ihre Ursachen

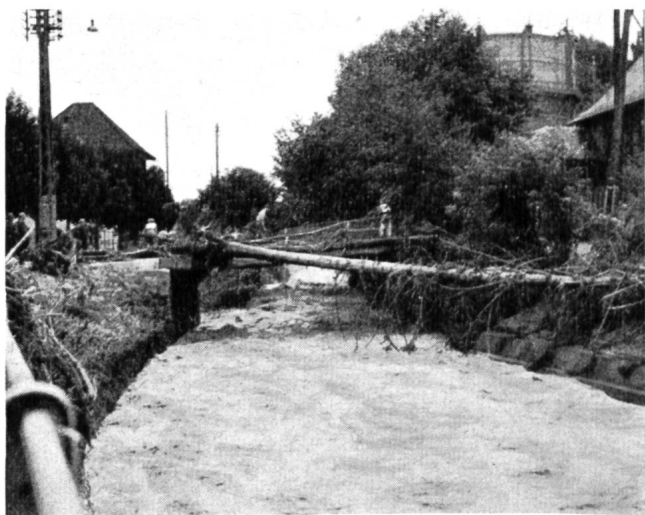
Abb. 3 Felsenge der Jona beim Gaswerk Rüti nach dem Hochwasser, flussabwärts gesehen.

Eine zweite Flussverlegung befindet sich beim Gaswerk unterhalb des Dorfes Rüti. Der einst schwach gekrümmte Lauf der Jona wurde vor vielen Jahrzehnten auf 700 m Länge mit unzureichenden Mitteln gerade gelegt, «korrigiert» (Abb. 3, nach dem Hochwasser, flussabwärts gesehen). Eine gegen den Talboden vorspringende Nase aus Nagelfluhfels wurde durchbrochen, aber mit unzureichendem Querschnitt (unterhalb der Brücke auf Abb. 3). Die Felsenge staute den Fluss (hoher Pegelstand oberhalb), so dass er links gegen den frühern Flusslauf überflutete (Tanne und verkrümmtes Gelände auf Abb. 3). Die Stauung wirkte auch schädlich auf die oberhalb liegende Flussstrecke. Das Hochwasser überflutete mangels Eindämmung gegen den alten

Lauf rechts und hatte daher nicht genügend Kraft, das Geschiebe im Flussbett weiter zu wälzen. Das Bett wurde aufgefüllt. Infolge der schwachen Linkskurve wurde die rechte Ufermauer unterwaschen und schwach gesenkt sowie das Ufer angebrochen.
